TUNNISTA JA TUTKI RISKIRAKENNE

OPETUSMATERIAALI

Pientalojen riskirakenteet

Opetusdiat 2012

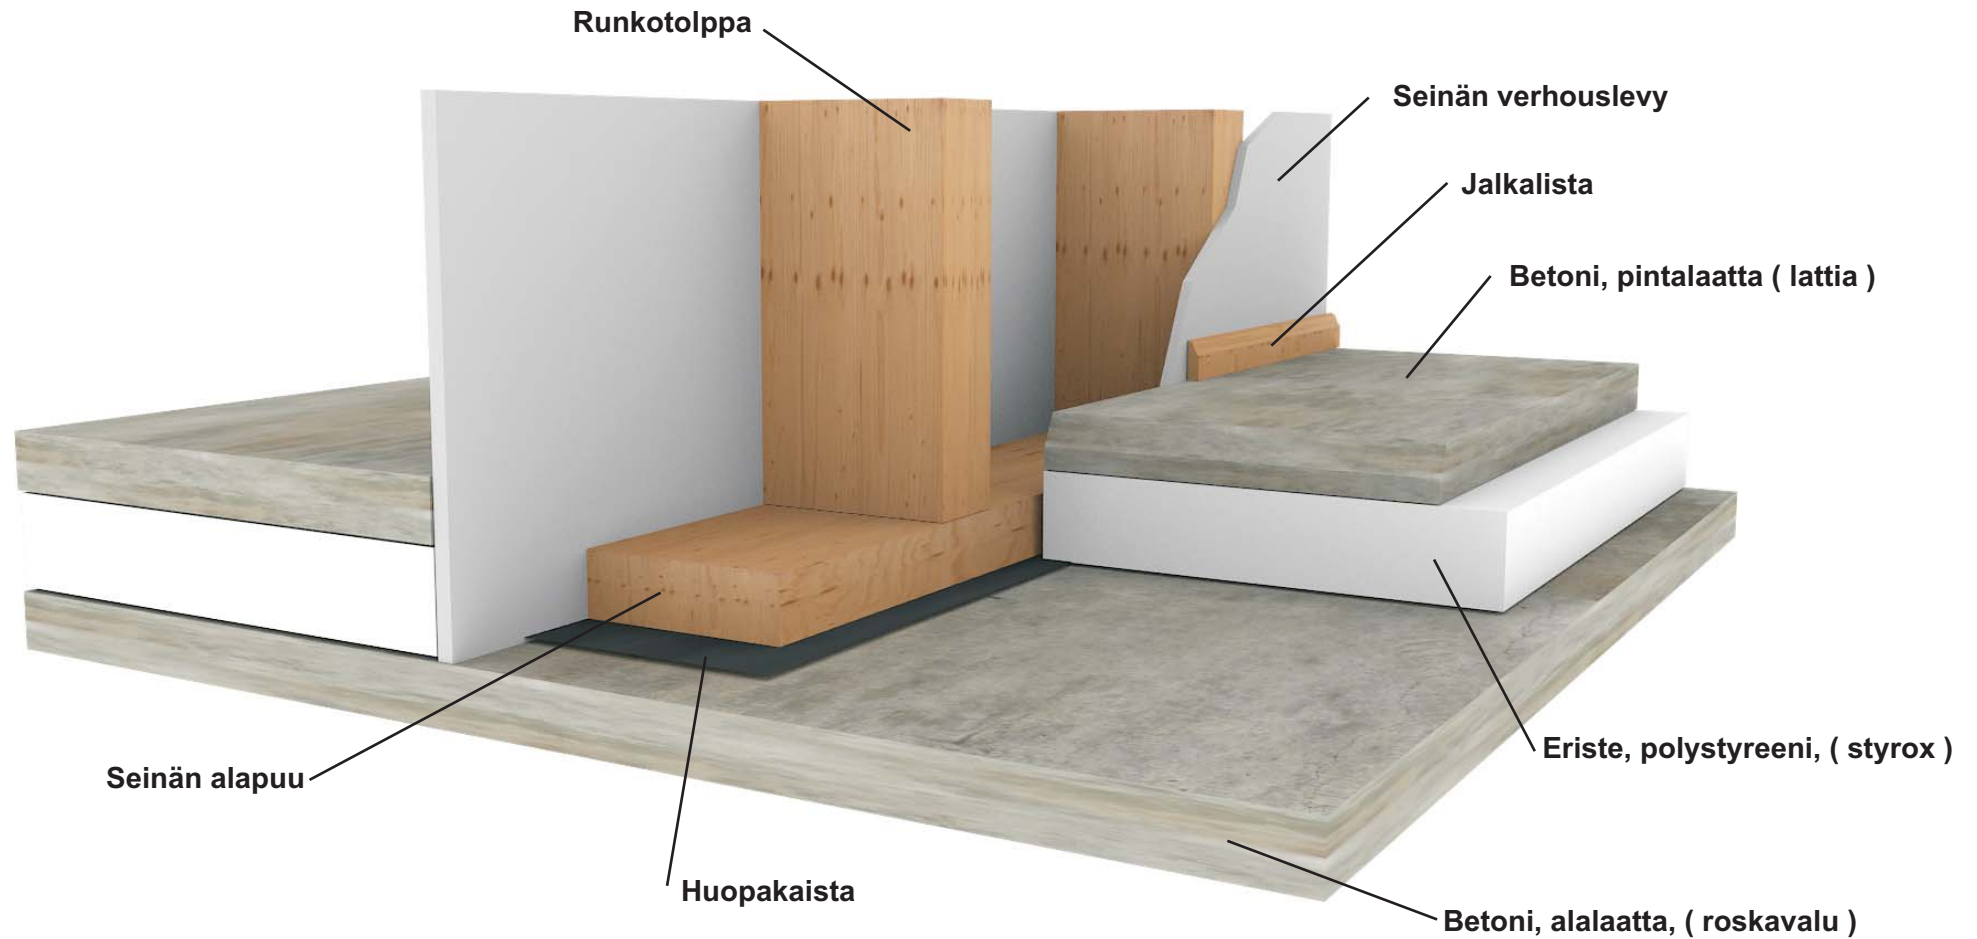
01A PUURAKENTEINEN VÄLISEINÄ
ERISTÄMÄTTÖMÄN ALALAATAN PÄÄLLÄ

Yleiskuva rakenteesta

1. Lattian alusmaan kapillaarisuus
2. Kosteuden siirtyminen rakenteisiin diffuusiolla ja kapillaarisesti maaperästä

Jos huopakaista on asennettu rakenteeseen hidastaa se huomattavasti seinän alapuun vaurioitumista, voi jopa estää vaurioitumisen kokonaan. **Huopakaistaa ei ole esitetty seuraavissa dioissa.**

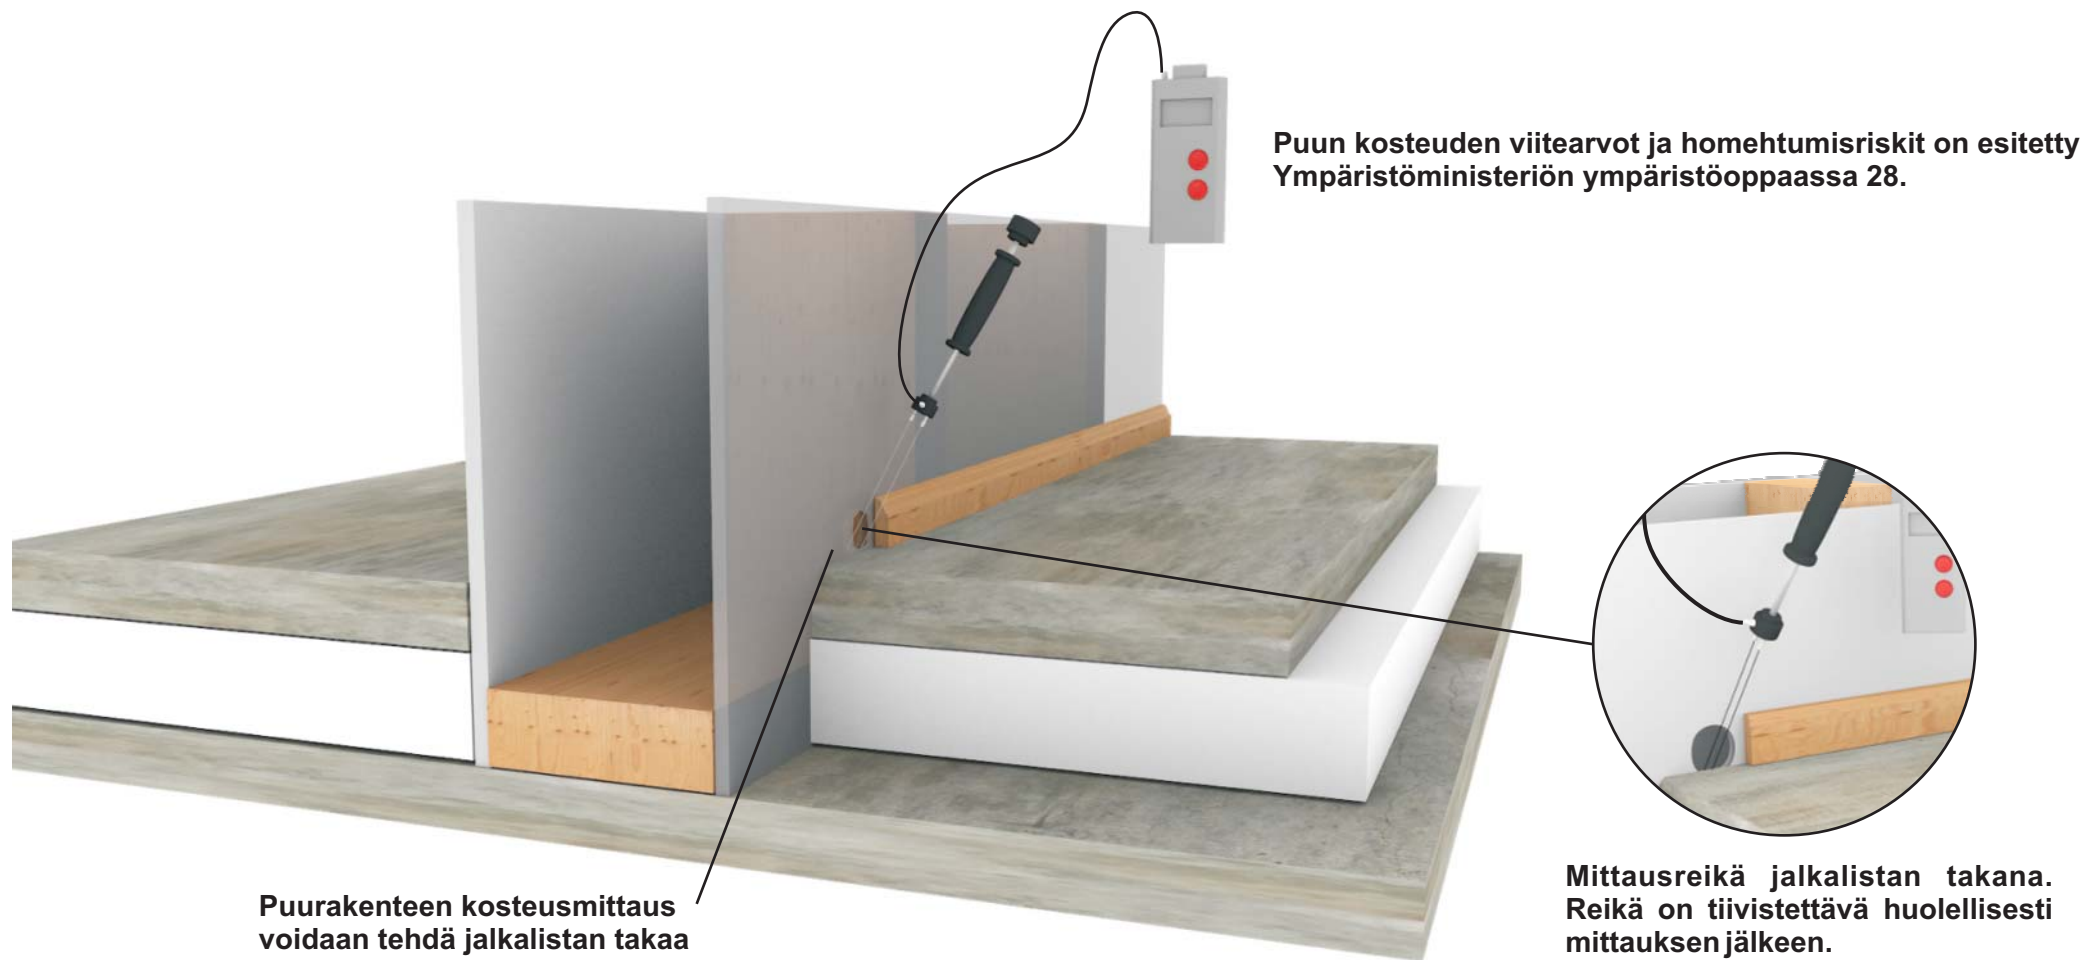
01C PUURAKENTEINEN VÄLISEINÄ
ERISTÄMÄTTÖMÄN ALALAATAN PÄÄLLÄ

Kosteusmittaukset

Puurakenteen kosteusmittaus ”piikkimittaus”

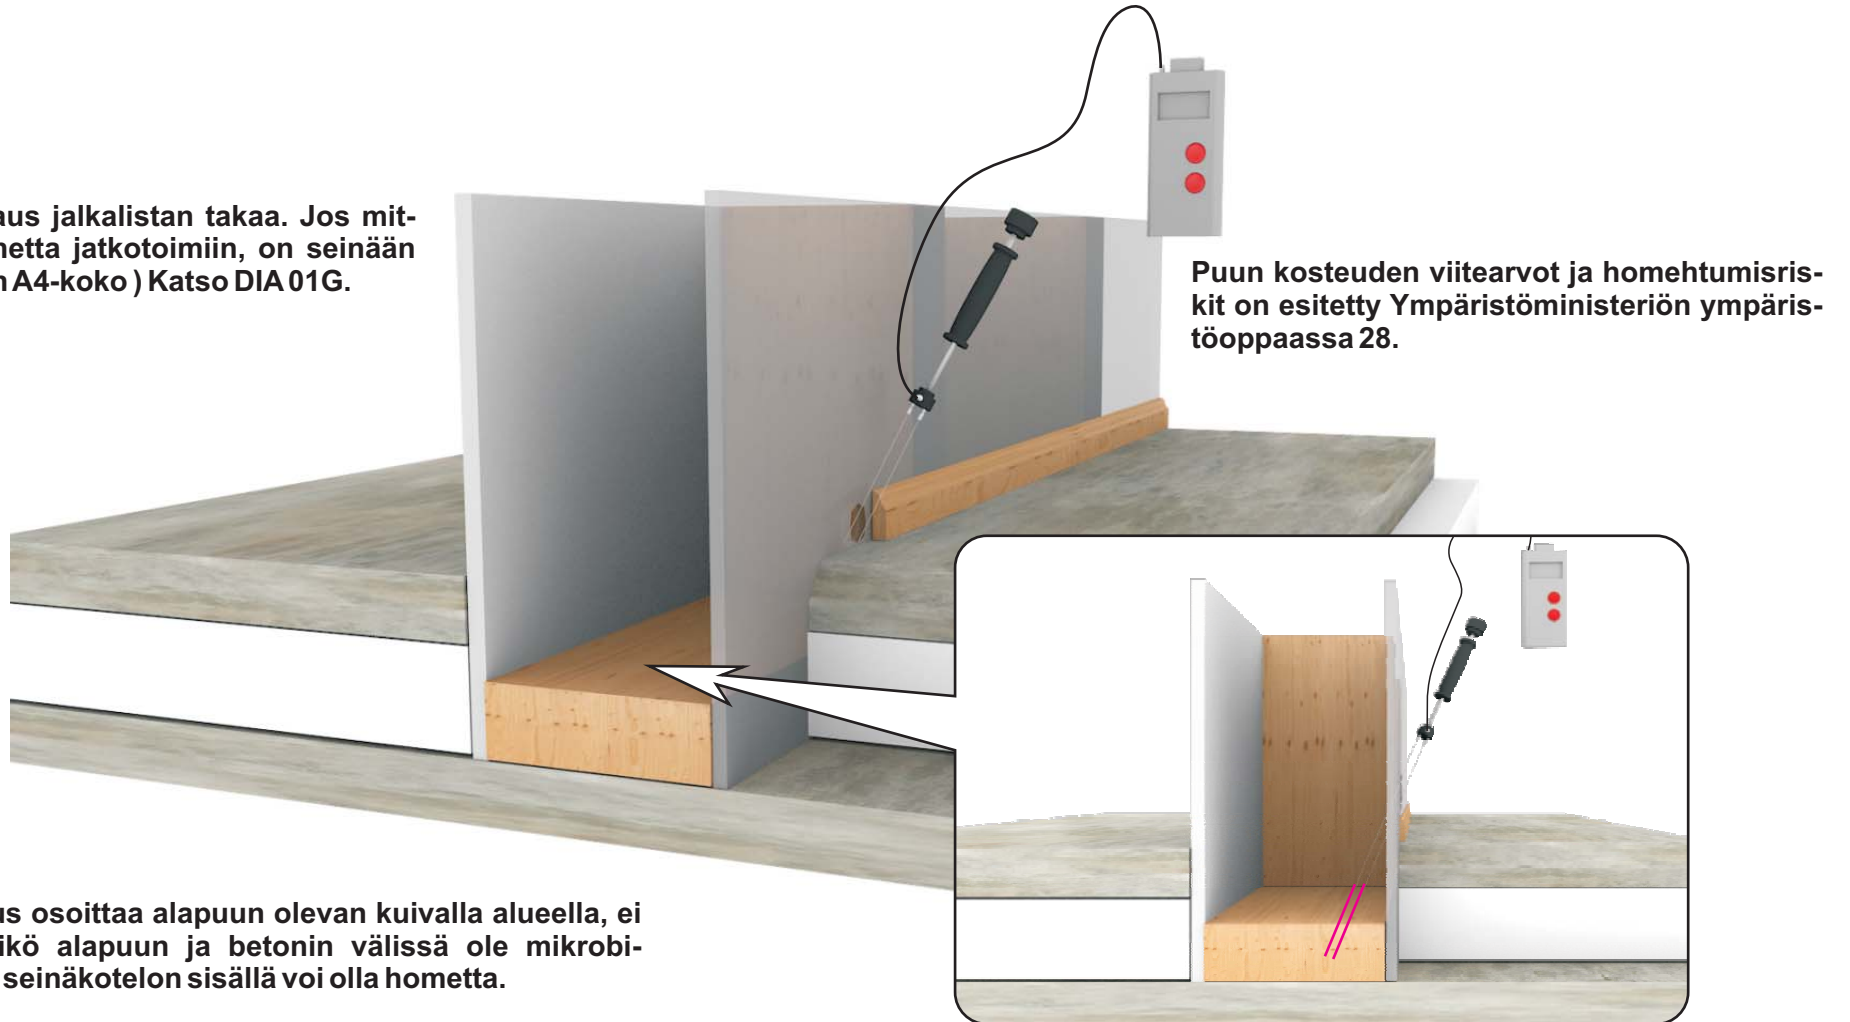
01D PUURAKENTEINEN VÄLISEINÄ
ERISTÄMÄTTÖMÄN ALALAATAN PÄÄLLÄ

Ensimmäinen mittaus jalkalistan takaa. Jos mitaustulos antaa aihetta jatkotoimiin, on seinään tehtävä aukko (noin A4-koko) Katso DIA 01G.

Jos paino-% mittaus osoittaa alapuun olevan kuivalla alueella, ei se takaa sitä etteikö alapuun ja betonin välissä ole mikrobikasvustoa. Samoin seinäkotelon sisällä voi olla homeita.

Mittausanturit n.2mm puun alapinnasta

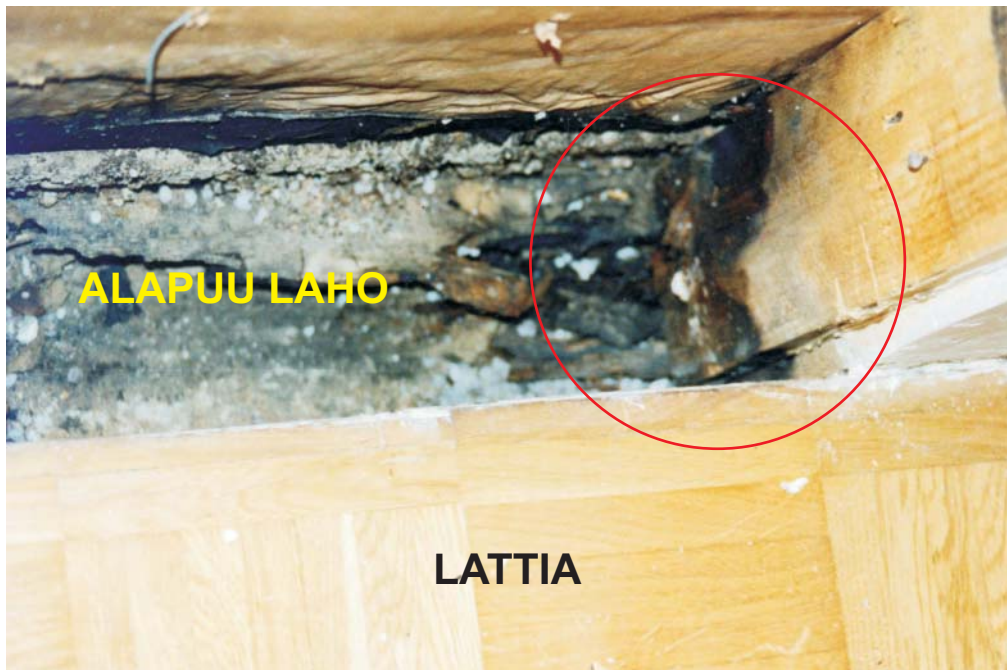
Väliseinän alapuu lahonnut, kosteus noussut myös runkotolppaan

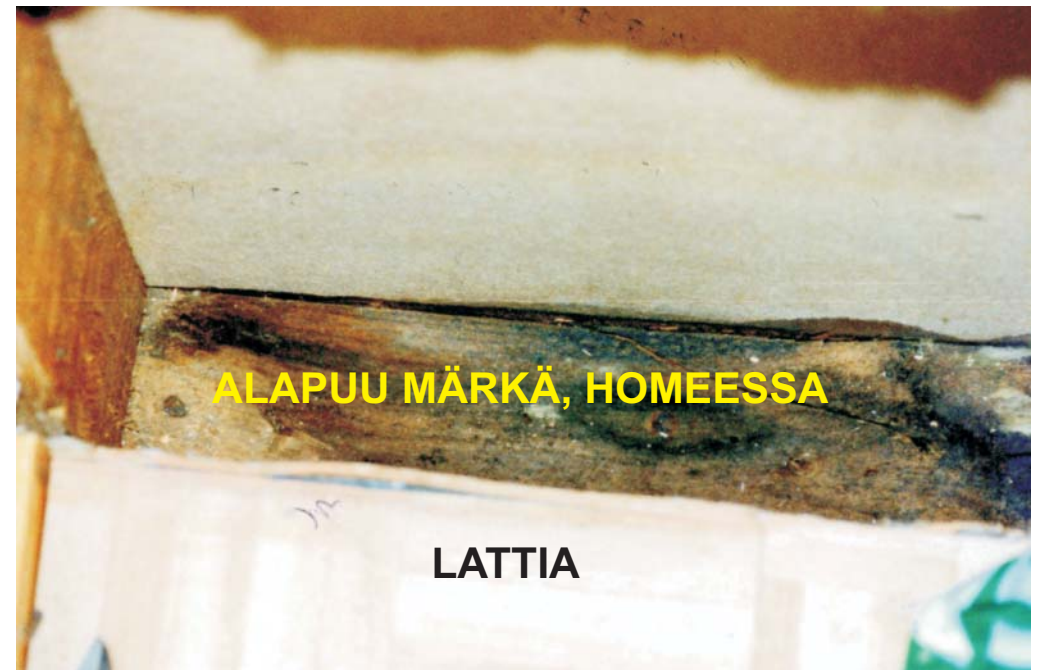
Väliseinän alapuu märkä, pinta homeessa

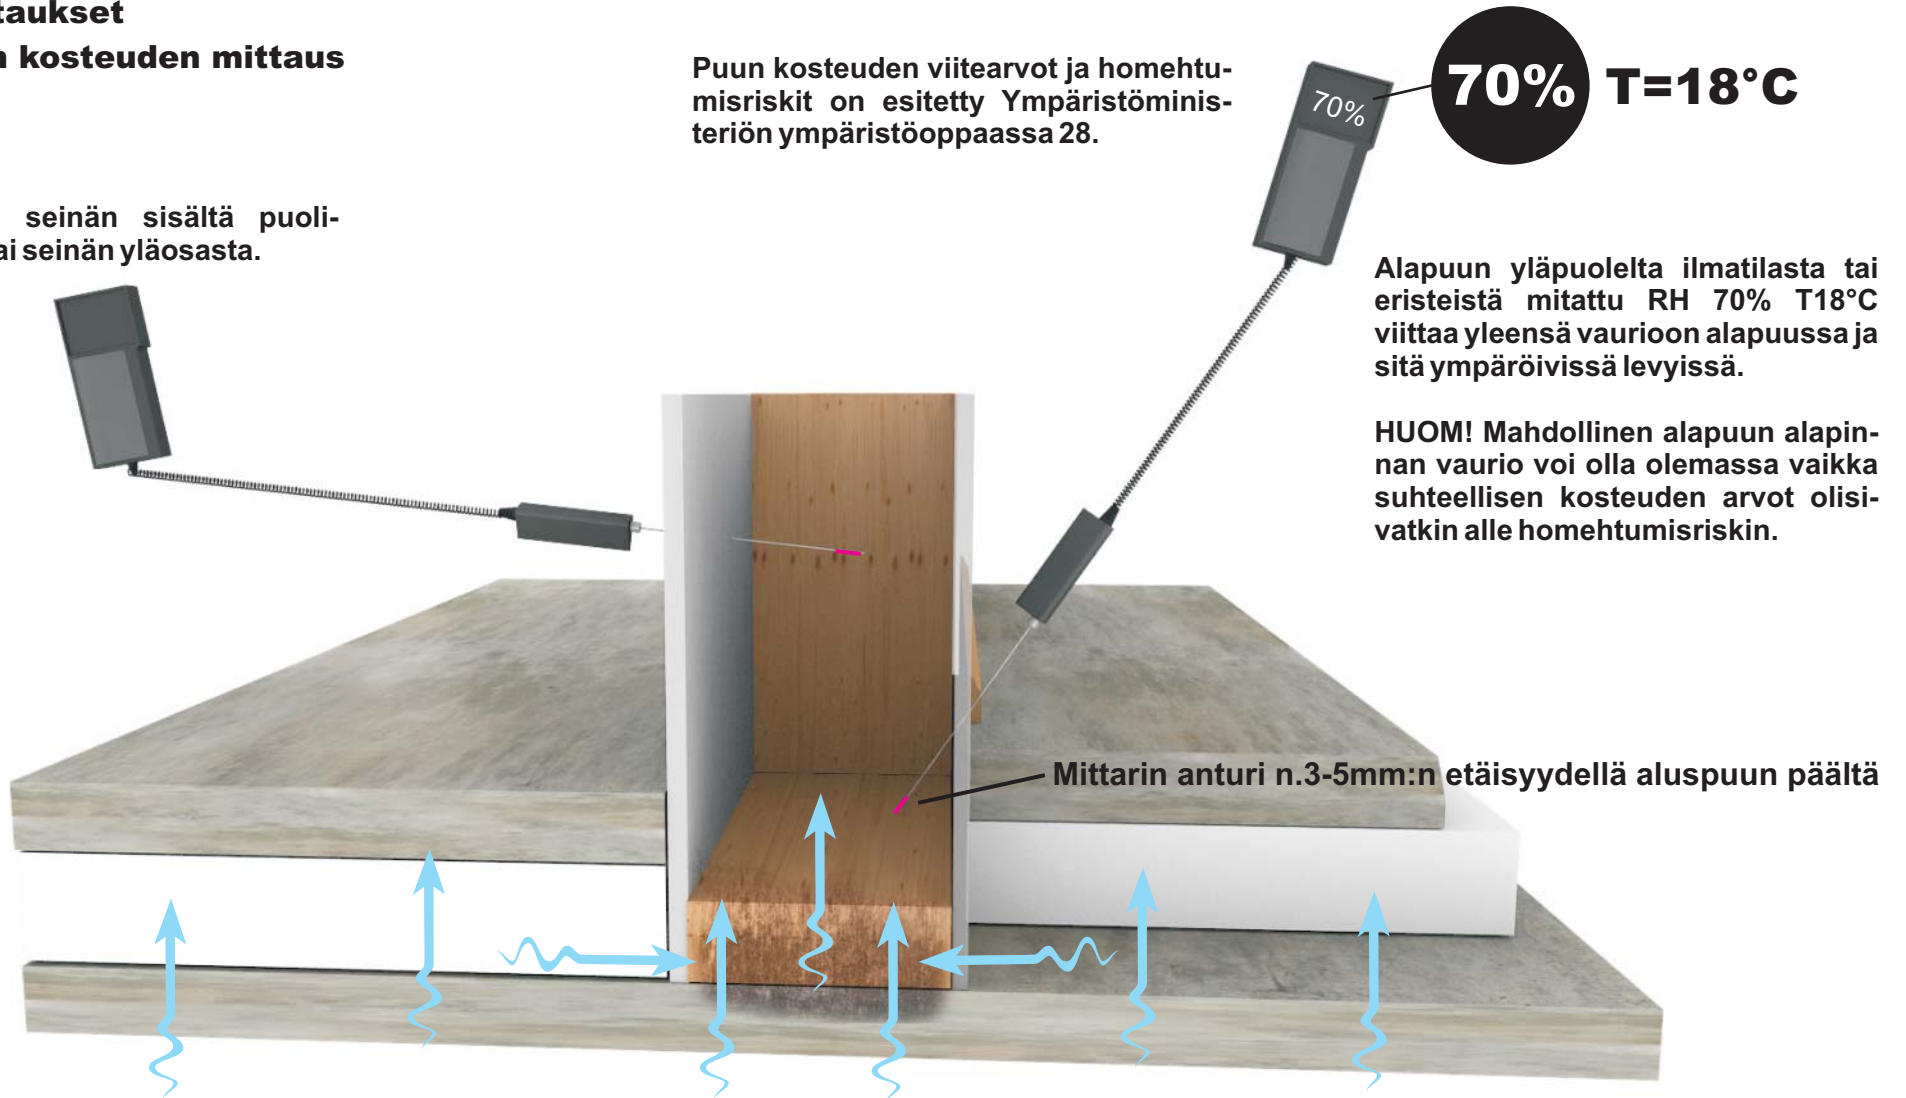
01F PUURAKENTEINEN VÄLISEINÄ ERISTÄMÄTTÖMÄN ALALAATAN PÄÄLLÄ

Suhteellisen kosteuden mittaus

Vertailumittaus seinän sisältä puoli-
välistä seinää tai seinän yläosasta.

Puun kosteuden viitearvot ja homehtumisriskit on esitetty Ympäristöministeriön ympäristööppaassa 28.

Alapuun yläpuolelta ilmatilasta tai eristeistä mitattu RH 70% T18°C viittaa yleensä vaurioon alapuussa ja sitä ympäröivissä levyissä.

HUOM! Mahdollinen alapuun alapinnan vaurio voi olla olemassa vaikka suhteellisen kosteuden arvot olisivatkin alle homehtumisriskin.

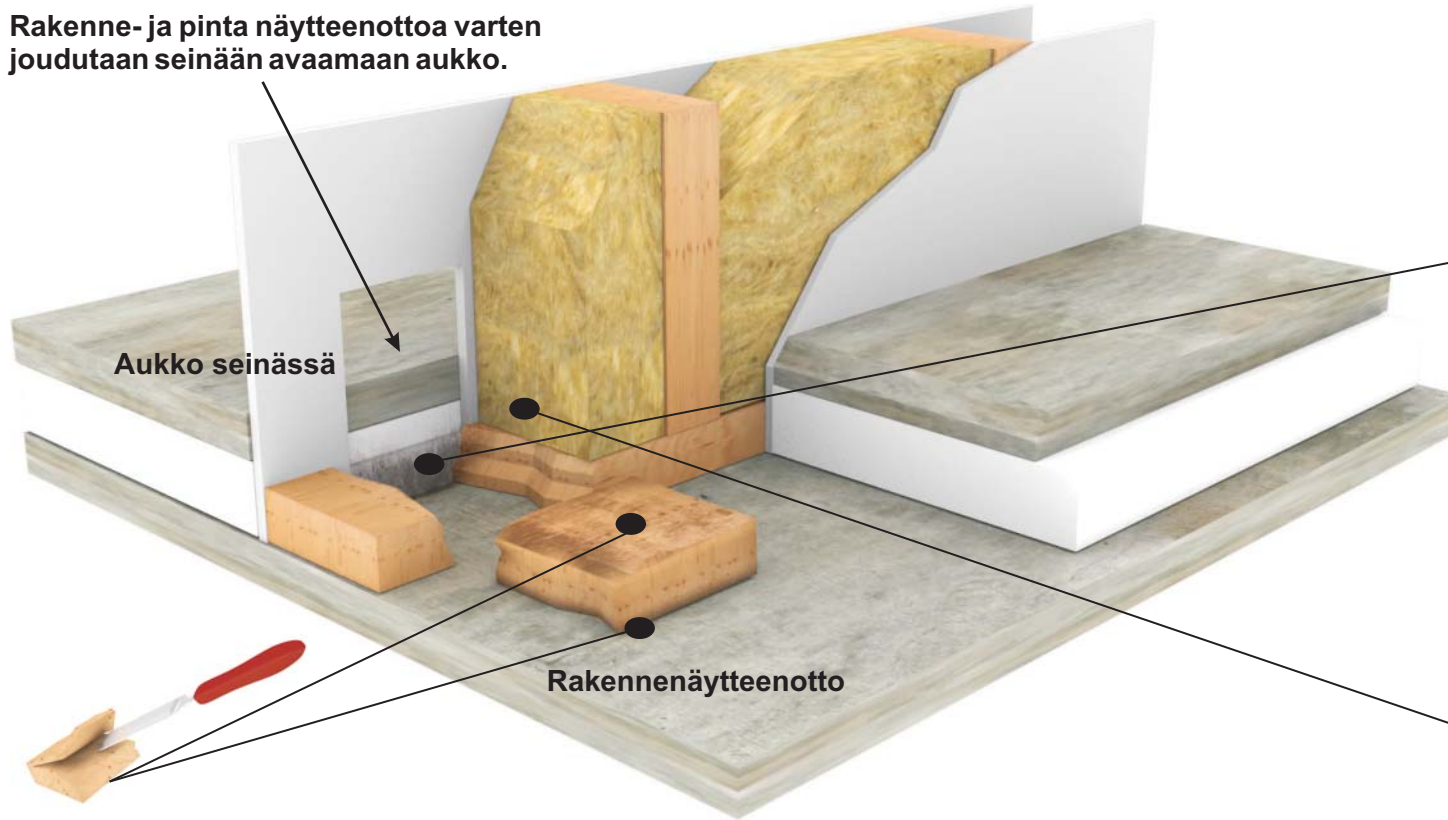
Rakenne- ja pinta näytteenottoa varten joudutaan seinään avaamaan aukko.

Aukko seinässä

Rakennenäytteenotto

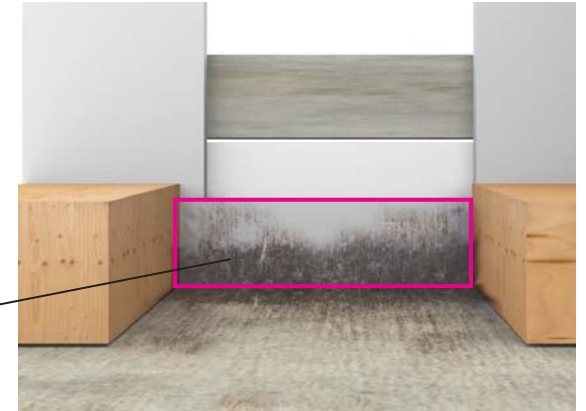
Mikrobinäyte otetaan levyn alaosan pinnasta tai koko pala otetaan näytteeksi.

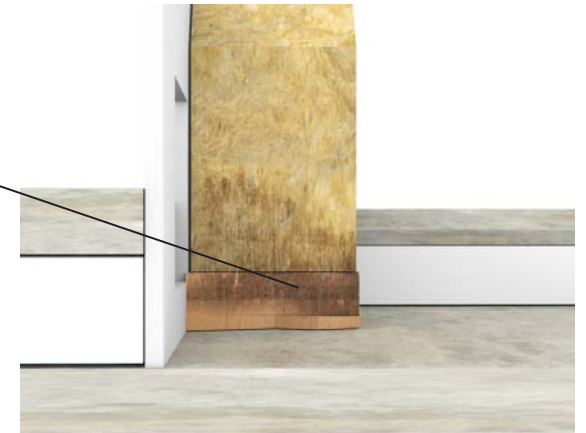
Jos seinässä on (eriste) villa otetaan näyte villan alaosasta.

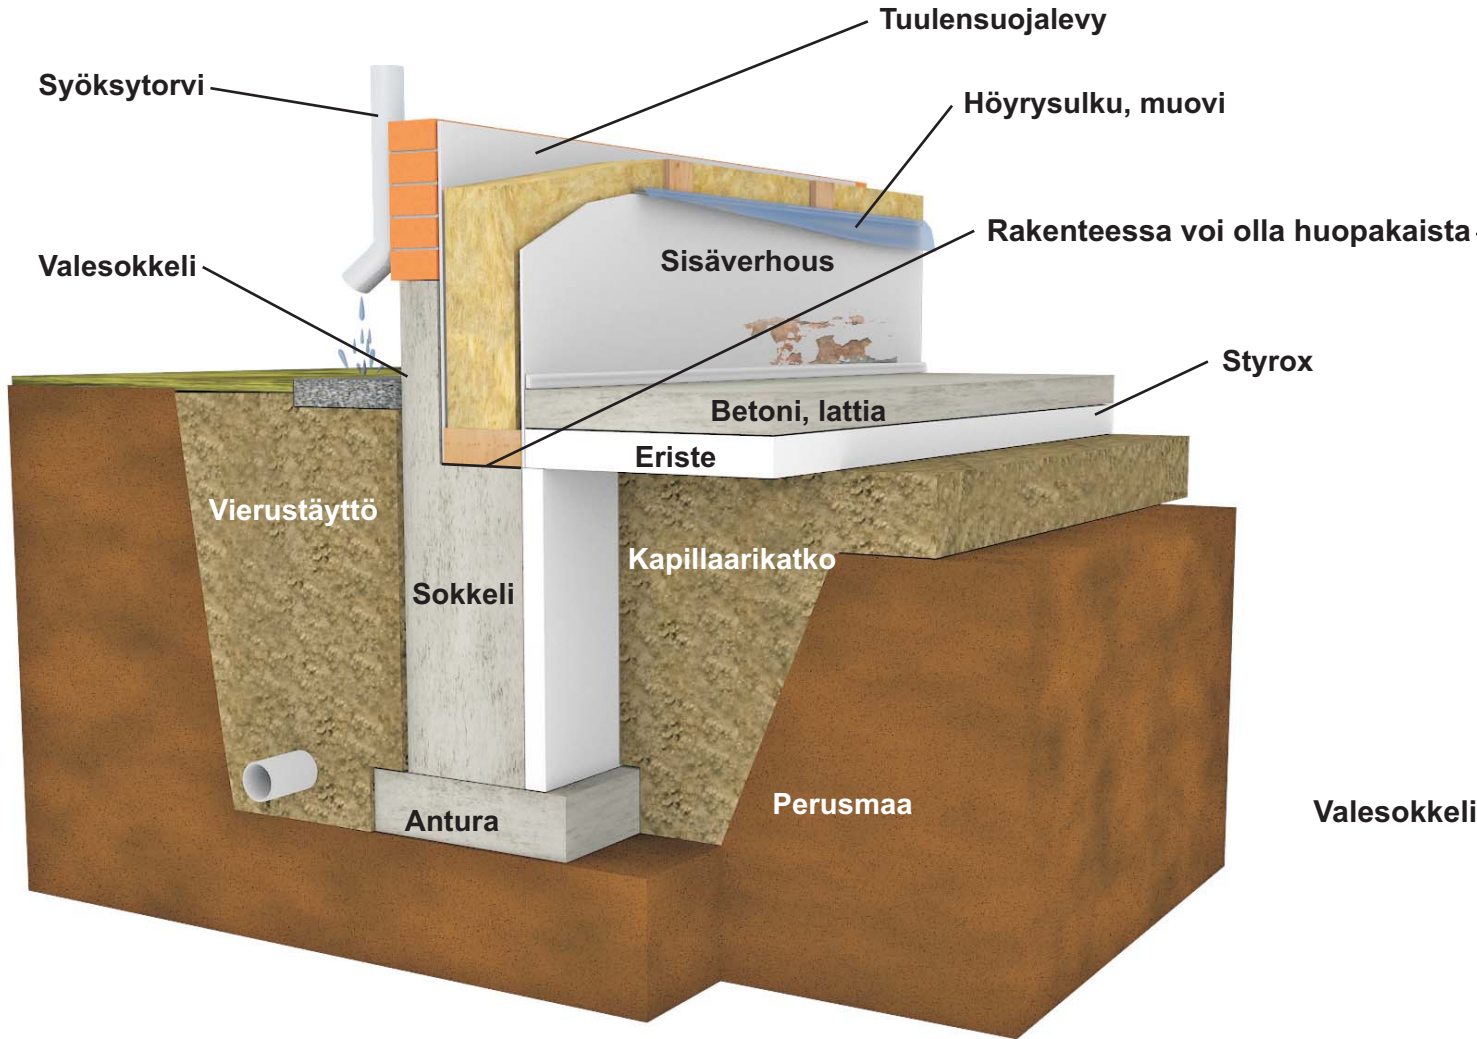
02A VALESOKKELI

Valesokkelin rakennemalli

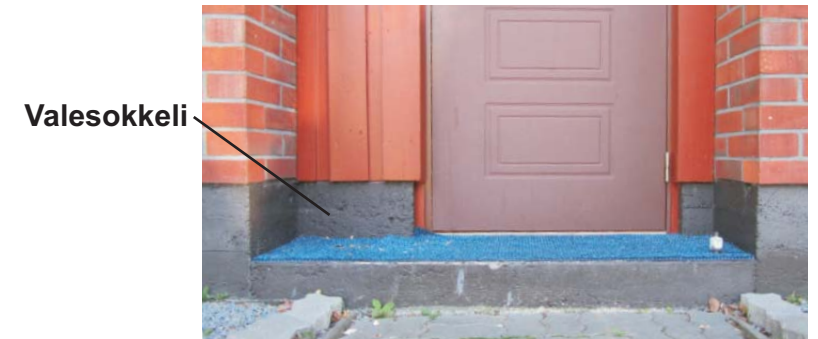
Havainnekuva valesokkelista. Sokkelin yläpinta ylempänä oven kynnystä.

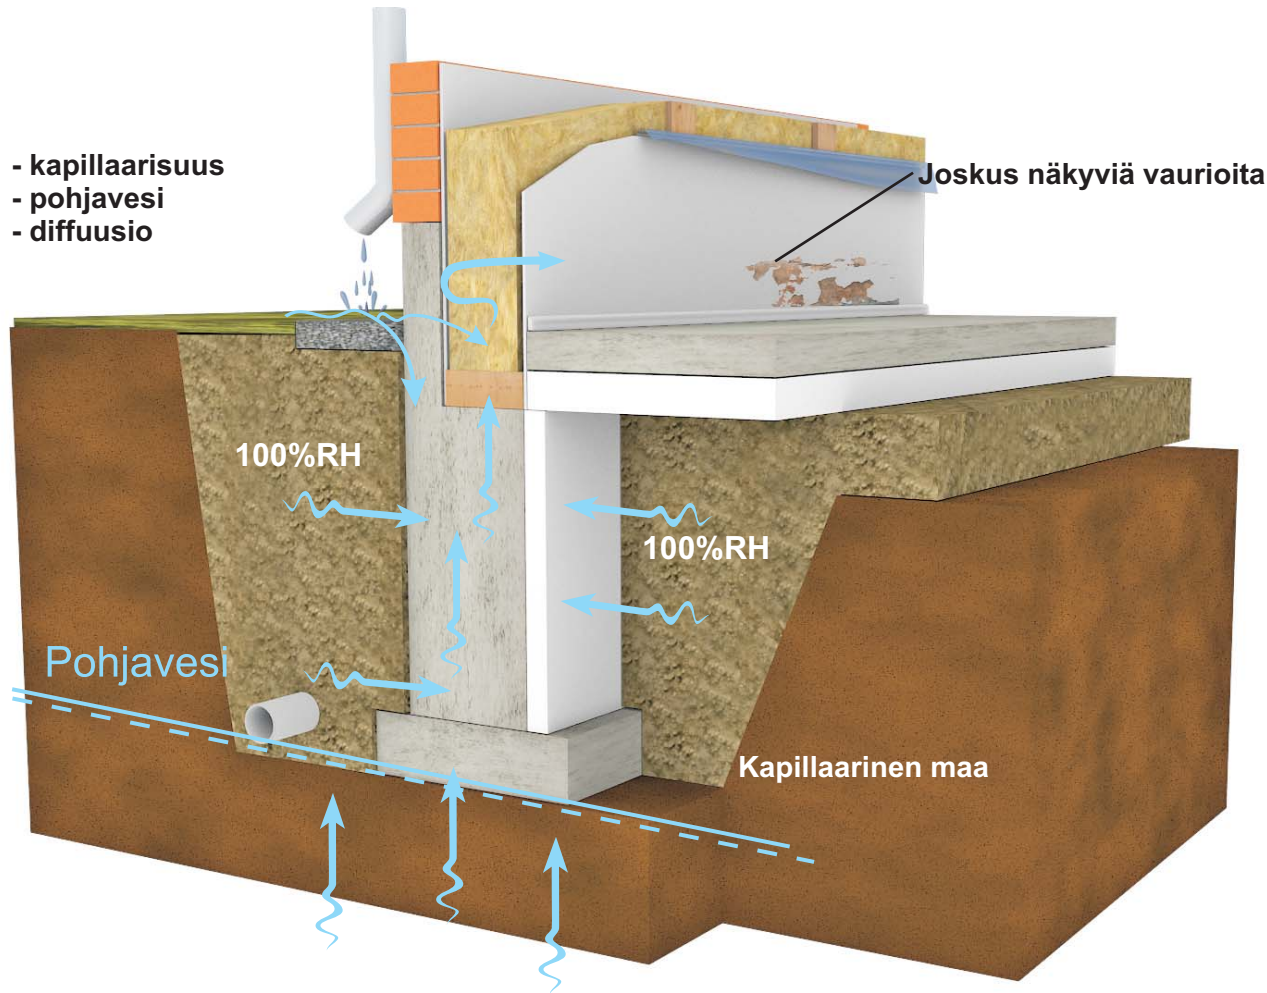
02B VALESOKKELI

Kosteuden siirtyminen rakenteisiin

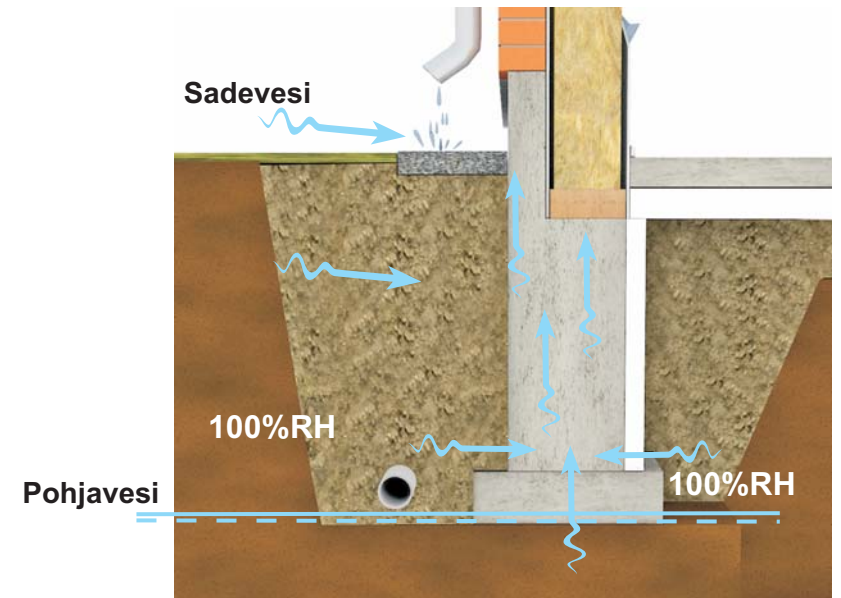
Salaojan tehtävänä on pitää pohjavesi perustuksien alapuolella.

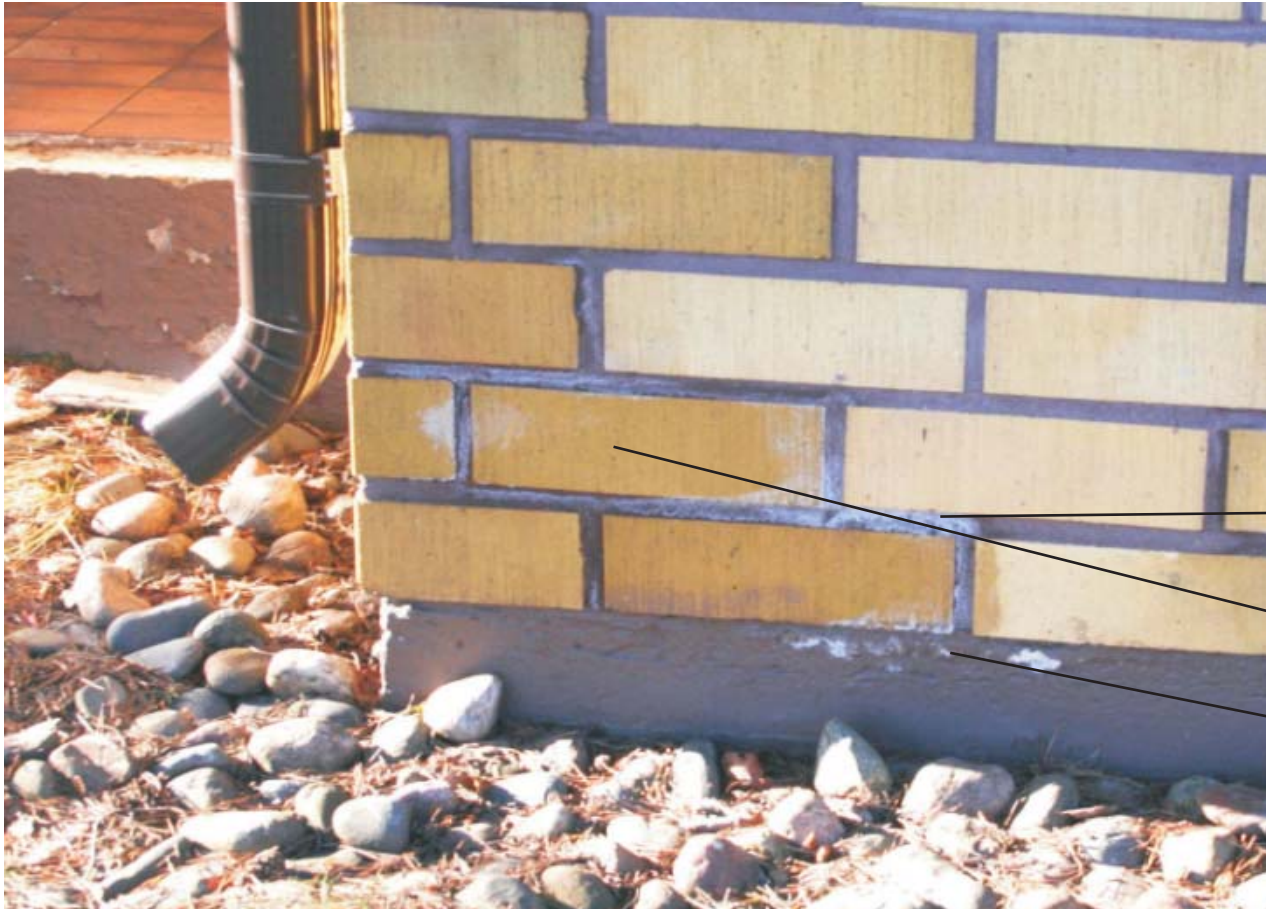
02C VALESOKKELI

Vauriot ja vaurioiden aiheuttajat

1. Sokkelin maali hilseilee
2. Tiiliverhous kastuu
3. Seinän eristeet homehtuvat
4. Ulkoseinän alapuu homehtuu, lahoaa

Jos kattovedet valuvat sokkelin vierustalle, aiheuttaa se oleellisen kosteuskuorman sokkelin ja ulkoseinän alaosan rakenteille.

Kuvan perusteella voi päätellä yhdeksi kuntotutkimuksen kohteeksi seinärakenteen alaosan kuvassa olevan nurkan alueella. Kuntotutkijan on tarkastettava rakennuksen ulkopuoli. Huomioiden perusteella voi päätellä mahdollisia vaurioalueita, mitä sisäpuolisessa tarkastelussa ei tule esille.

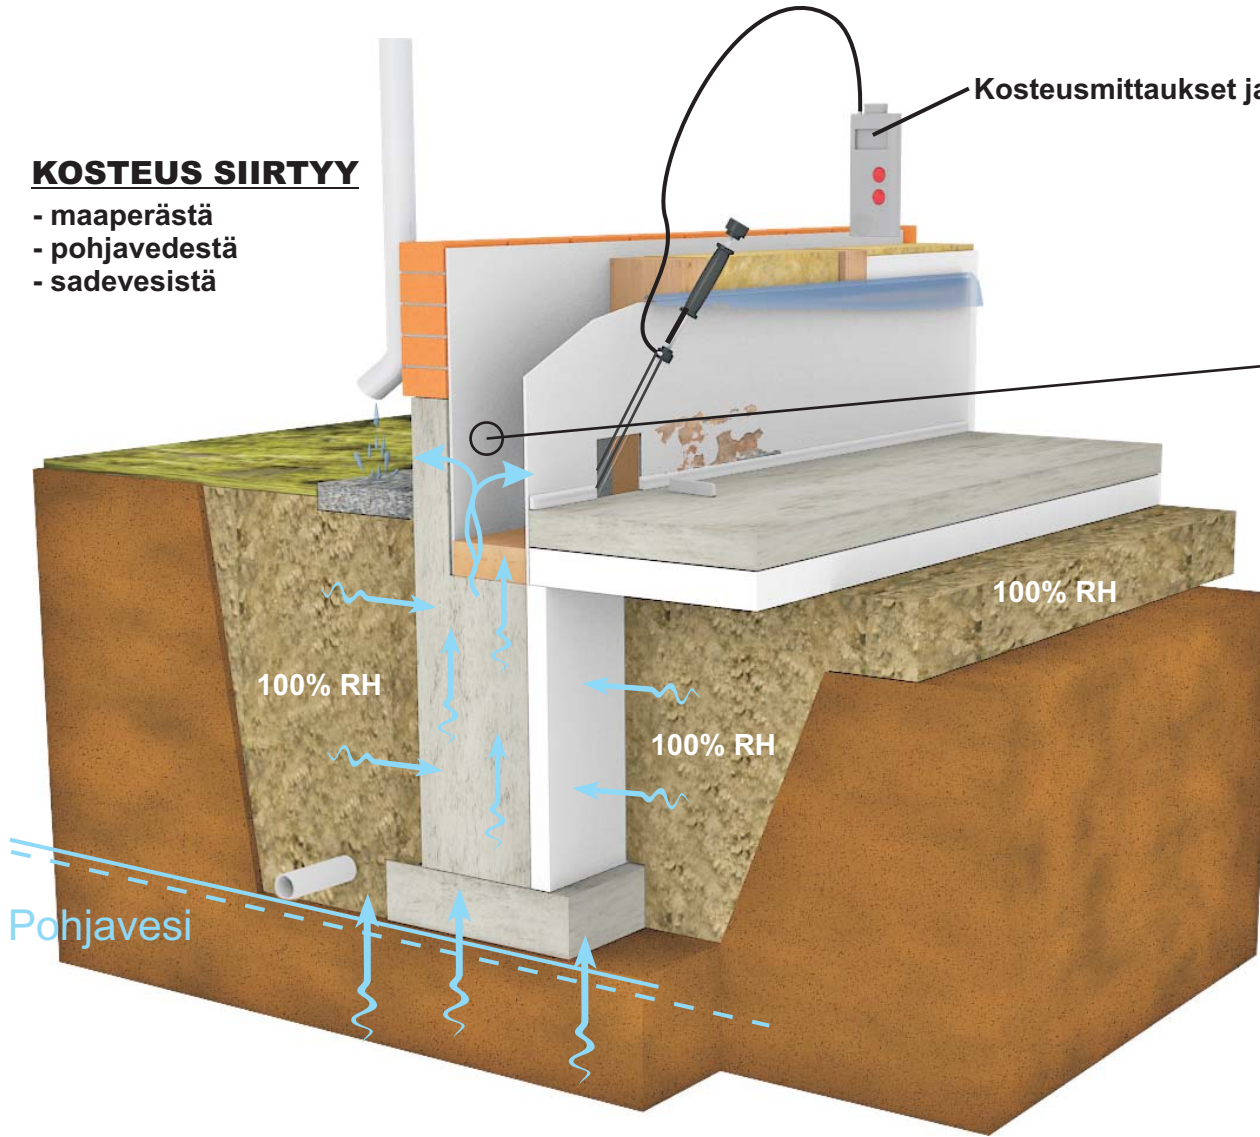
KOSTEUS SIIRTYY

- maaperästä
- pohjavedestä
- sadevesistä

Kosteusmittaukset ja näyteenotot DIASARJAN 01-mukaan

Valesokkelirakenteessa voi tiivistyä myös sisäilman kosteus.

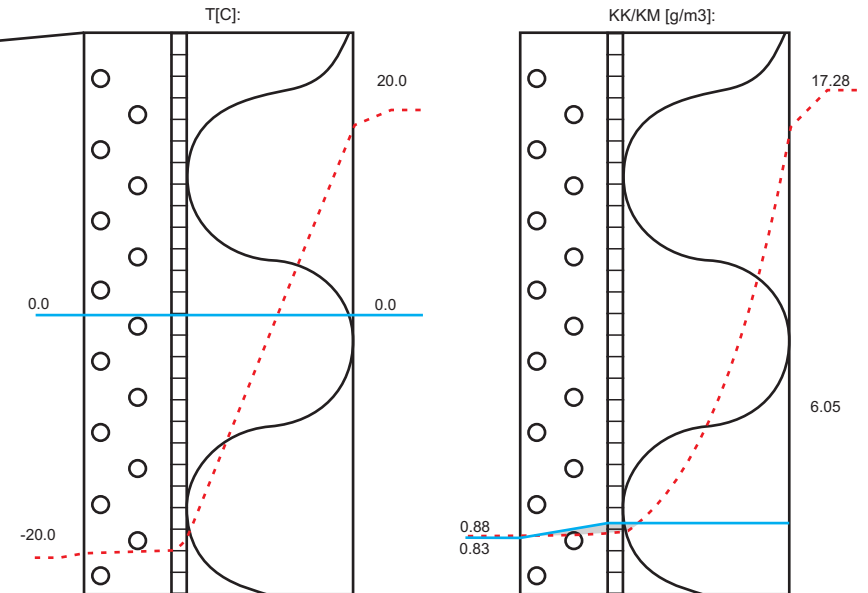
Ulkona -20°C, sisäilma + 20°C

Ulkoilman RH 95%, sisäilman 35%

Rakennemalli 1, höyrysulku on ehjä

- kondenssi betonin sisäpinnalla 2g/m²/vrk

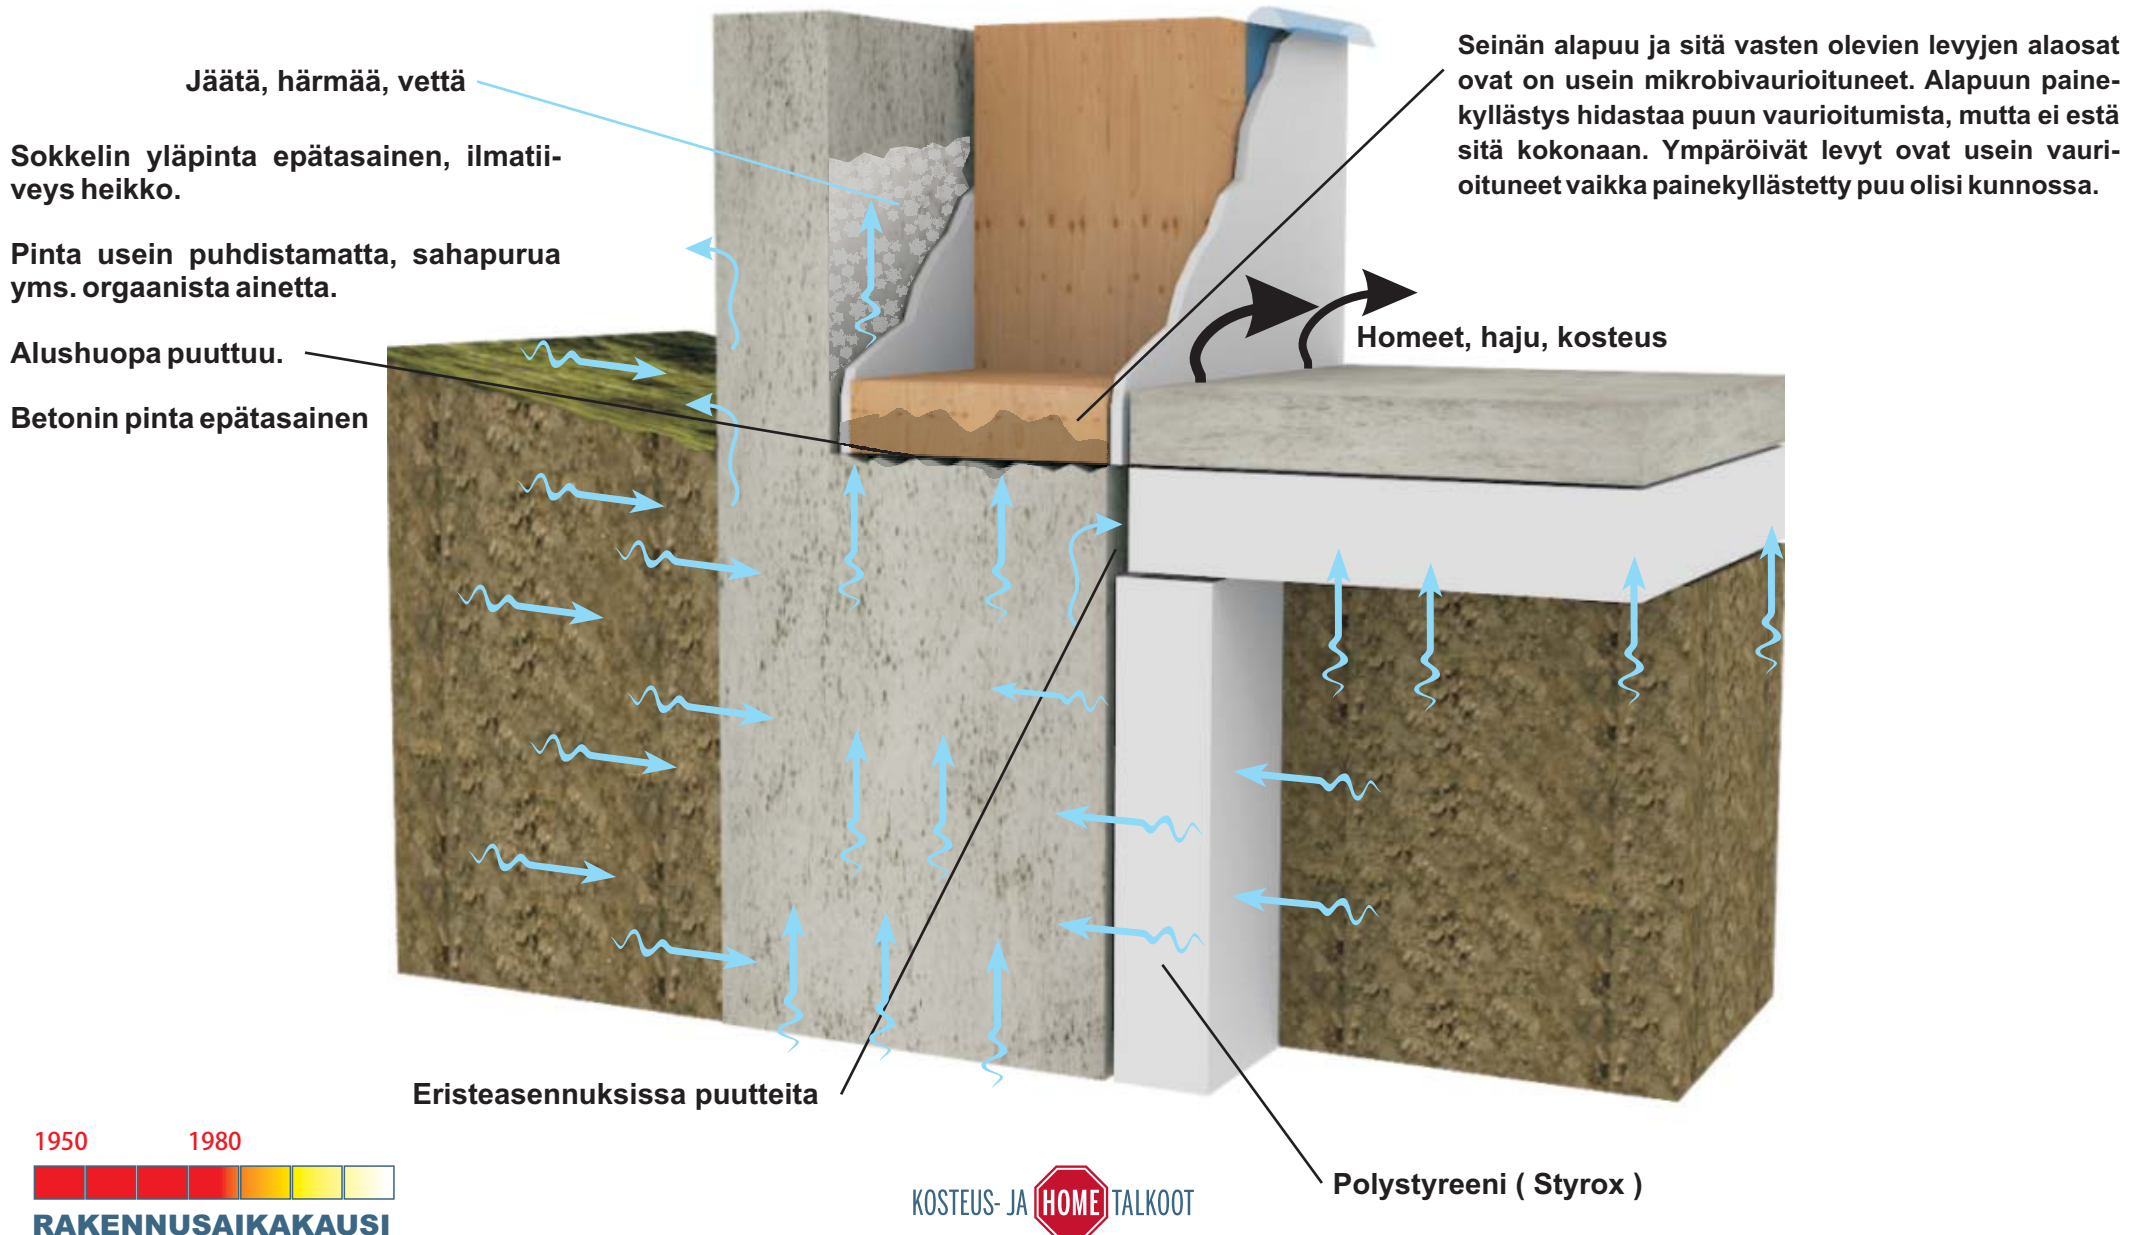
03A VALESOKKELI VALESOKKELIN ONGELMIA

Valesokkelin erityispiirteitä

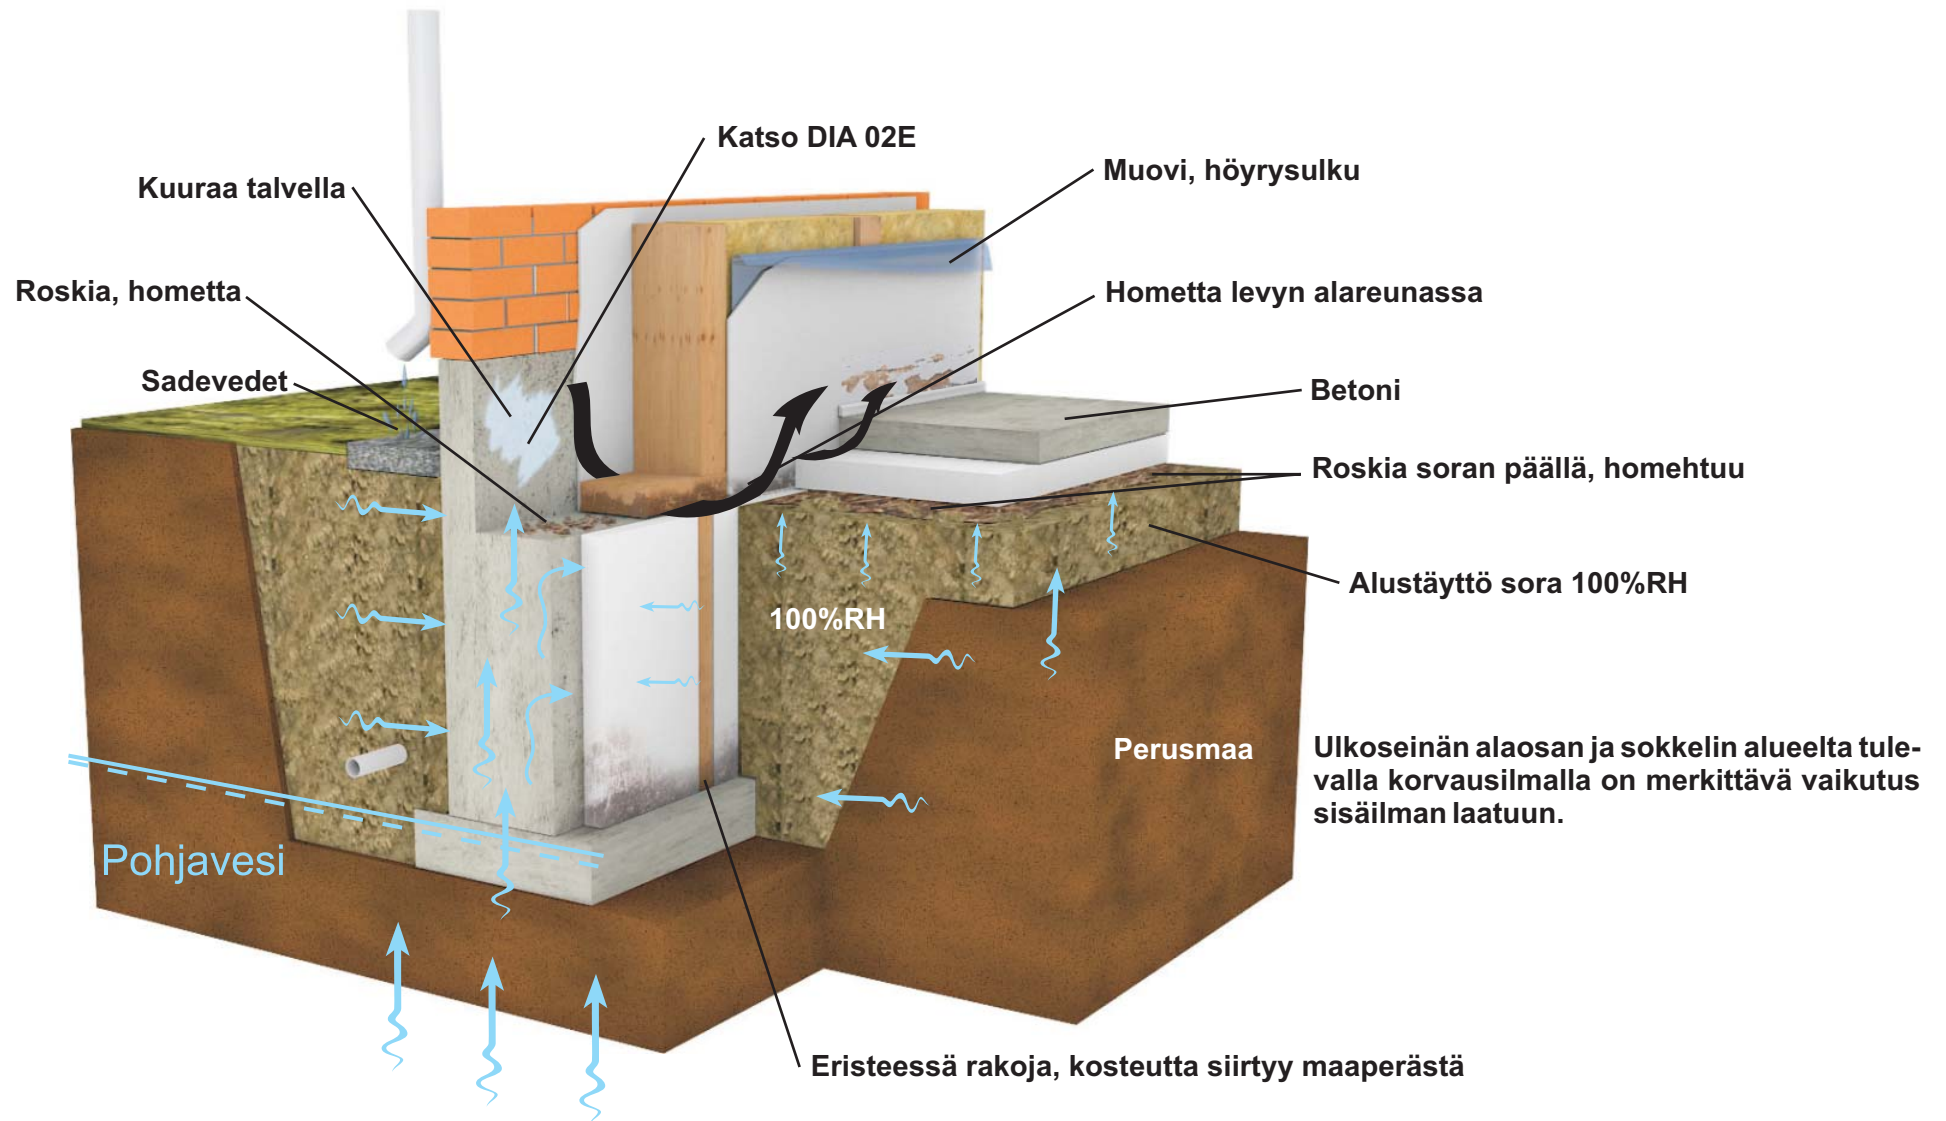
03B VALESOKKELI
VALESOKKELIN ONGELMIA

Valesokkelin erityispiirteitä
