TUNNISTA JA TUTKI RISKIRAKENNE

OPETUSMATERIAALI

Pientalojen riskirakenteet

Opetusdiat 2012

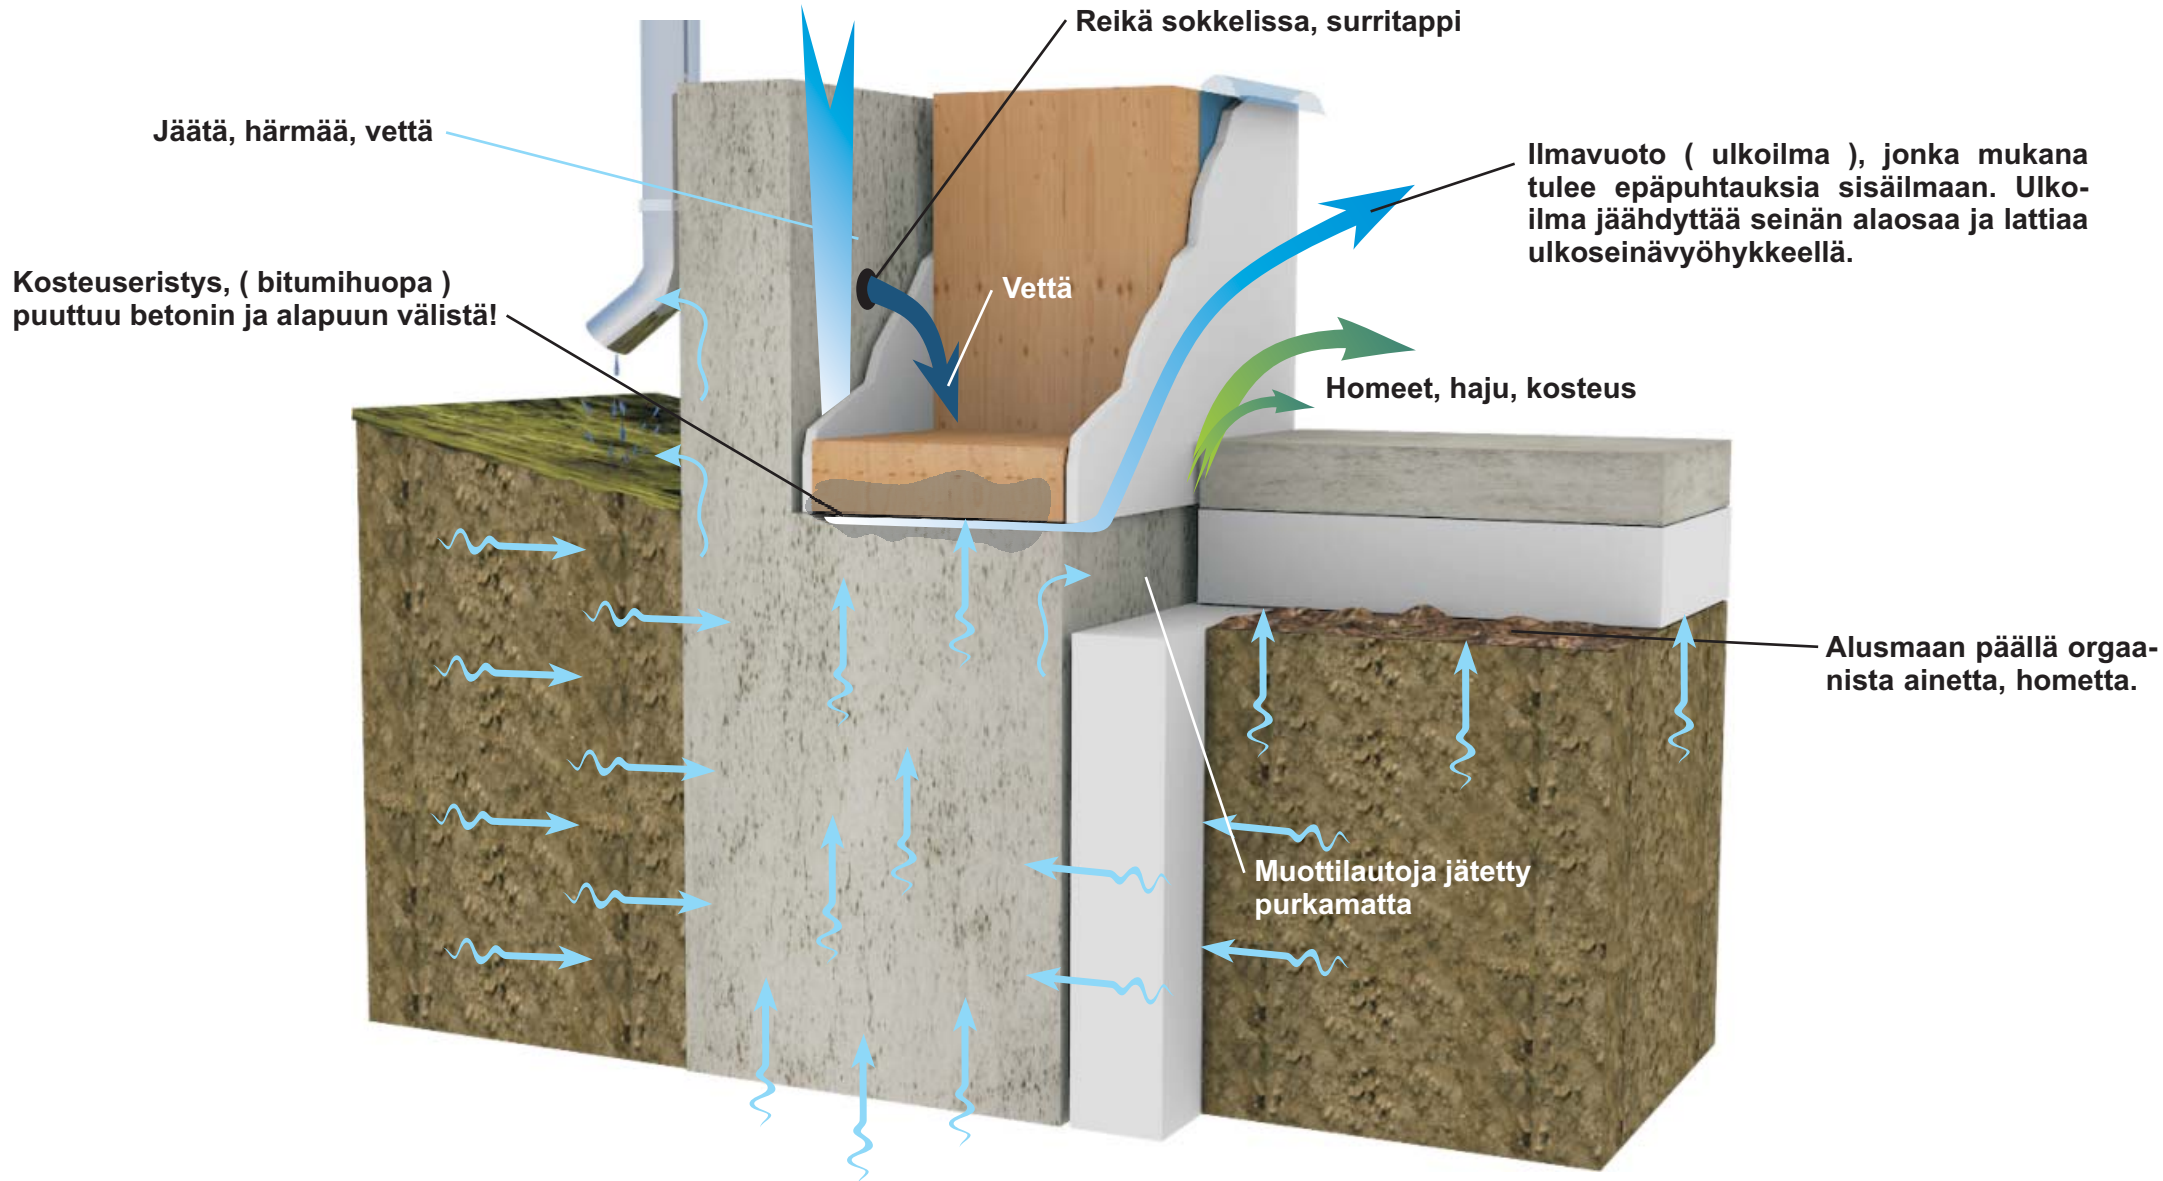
03C VALESOKKELI
VALESOKKELIN ONGELMIA

Kosteuden ja ilmavuotojen siirtymisreittejä

KUVA SOKKELIN SISÄPUOLELTA KATSO DIA 3C

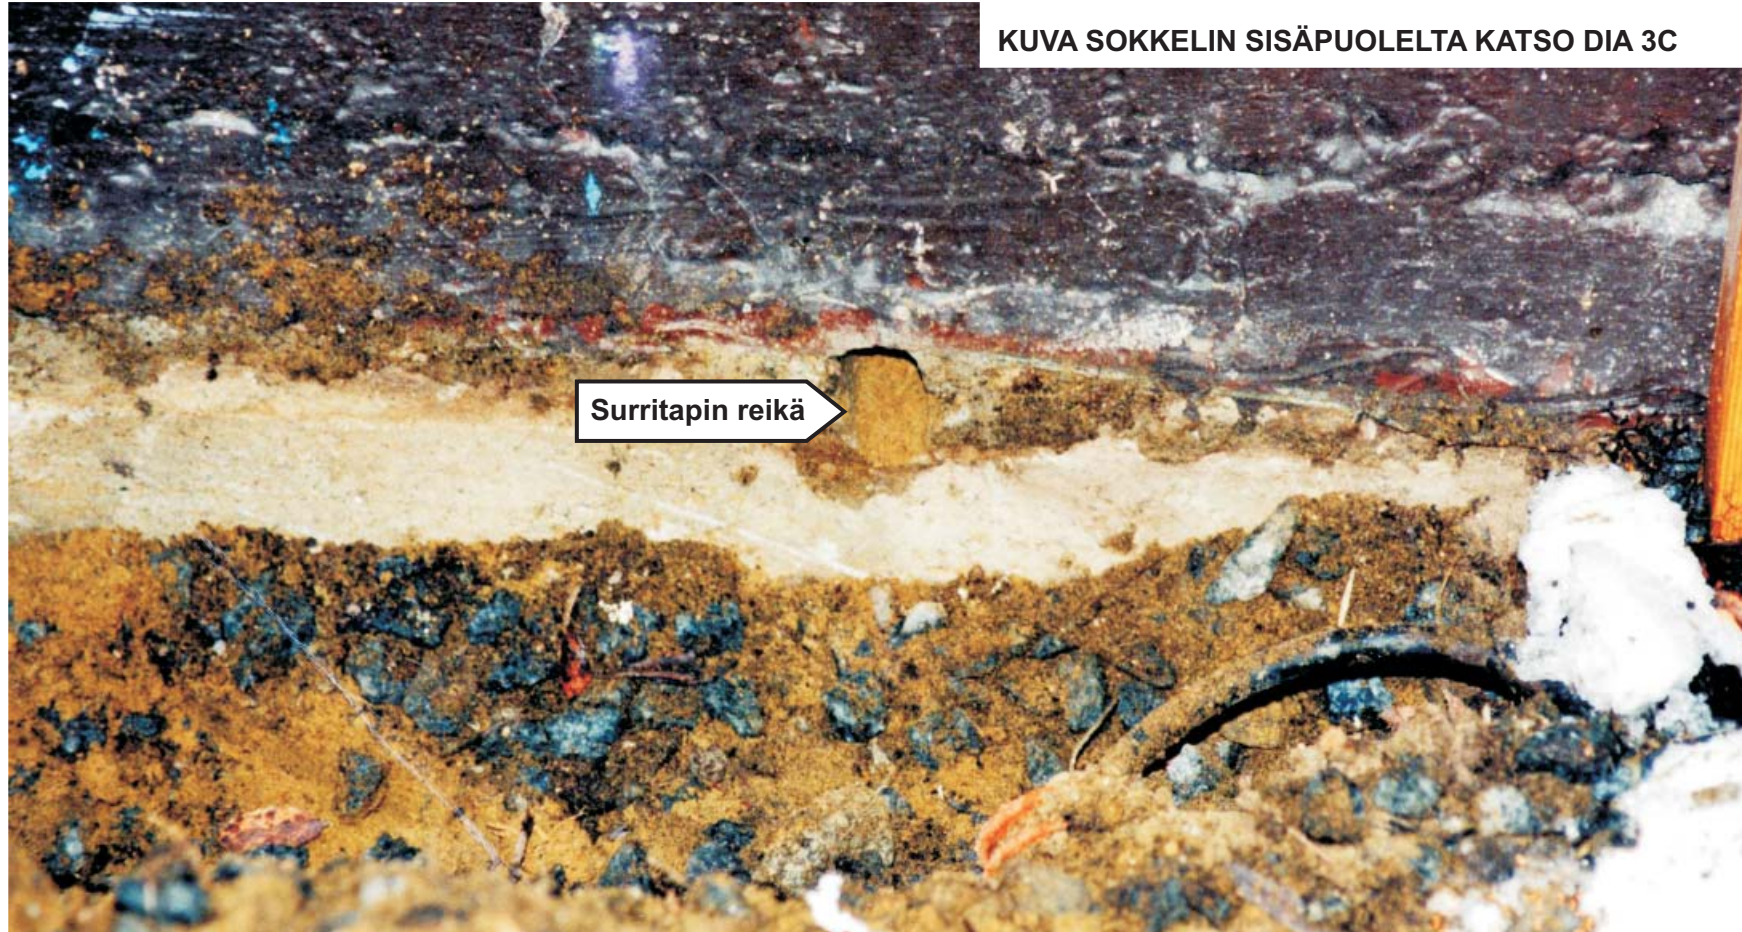
03D VALESOKKELI
VALESOKKELIN ONGELMIA

Kuva tutkimuskohteesta

”Surritapin reikä”. Surritappi on betonimuotin tukipalikka joka pitäis poistaa valun yhteydessä. Kun puutappi jää poistamatta, lahoaa tappi ja vettä pääsee rakenteen sisään. Yksi surritapin reikä voi aiheuttaa puulattiaan laajan kosteusvaurion.

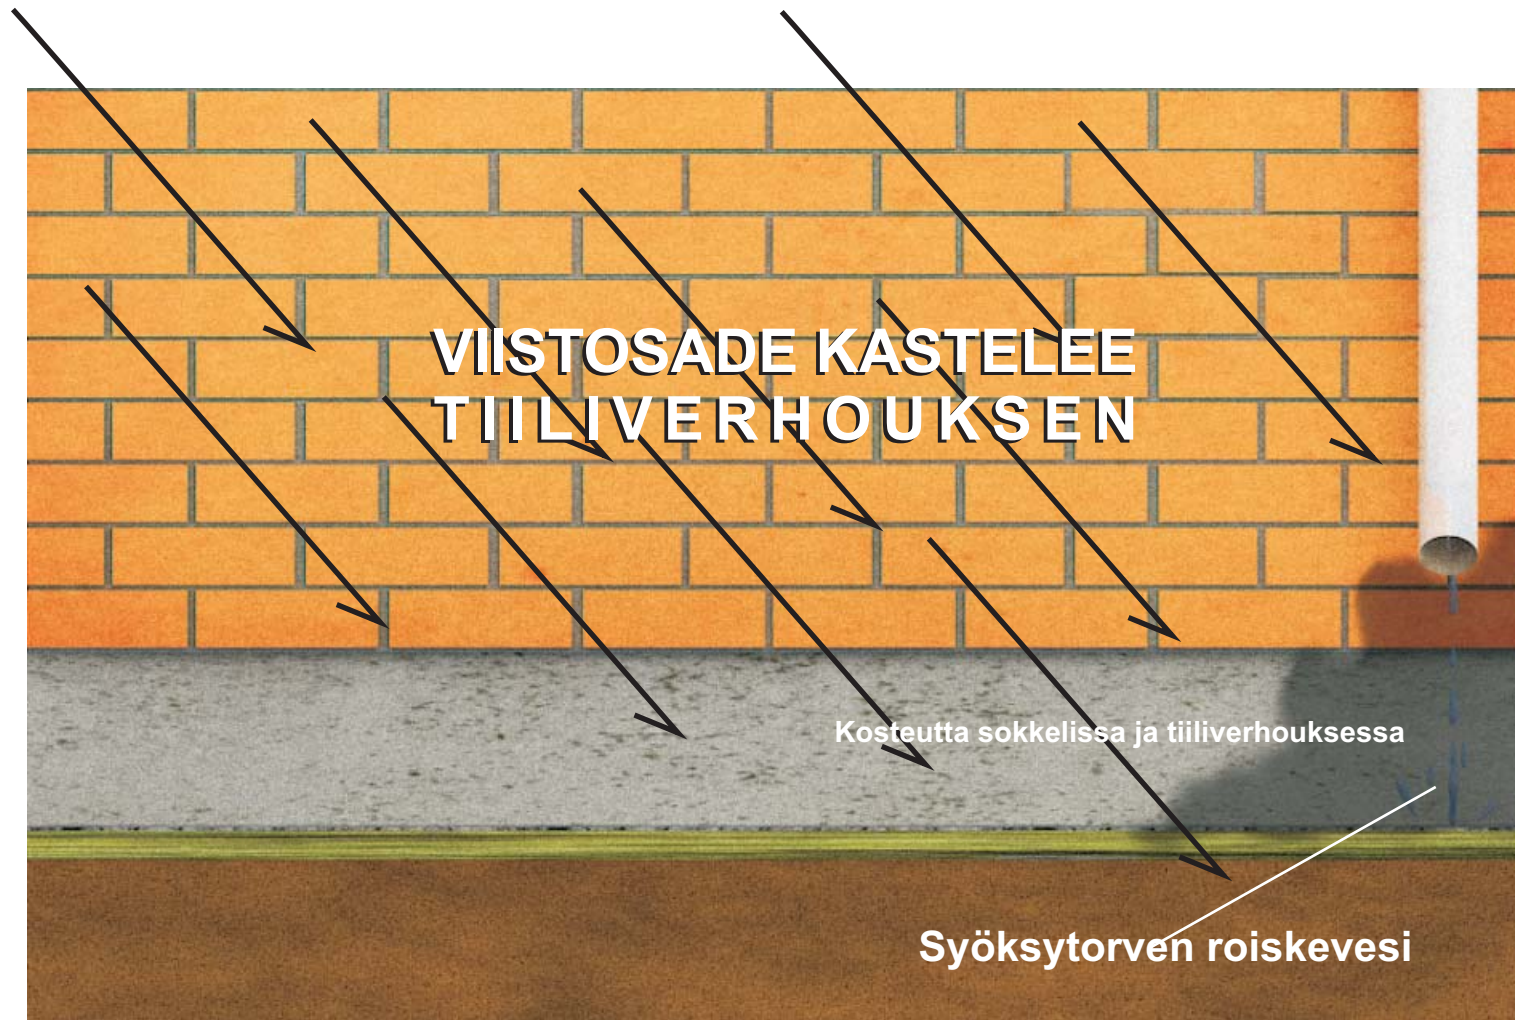
Viistosateen aiheuttamat kosteusriskit

Viistosateen aiheuttama kosteuskuorma

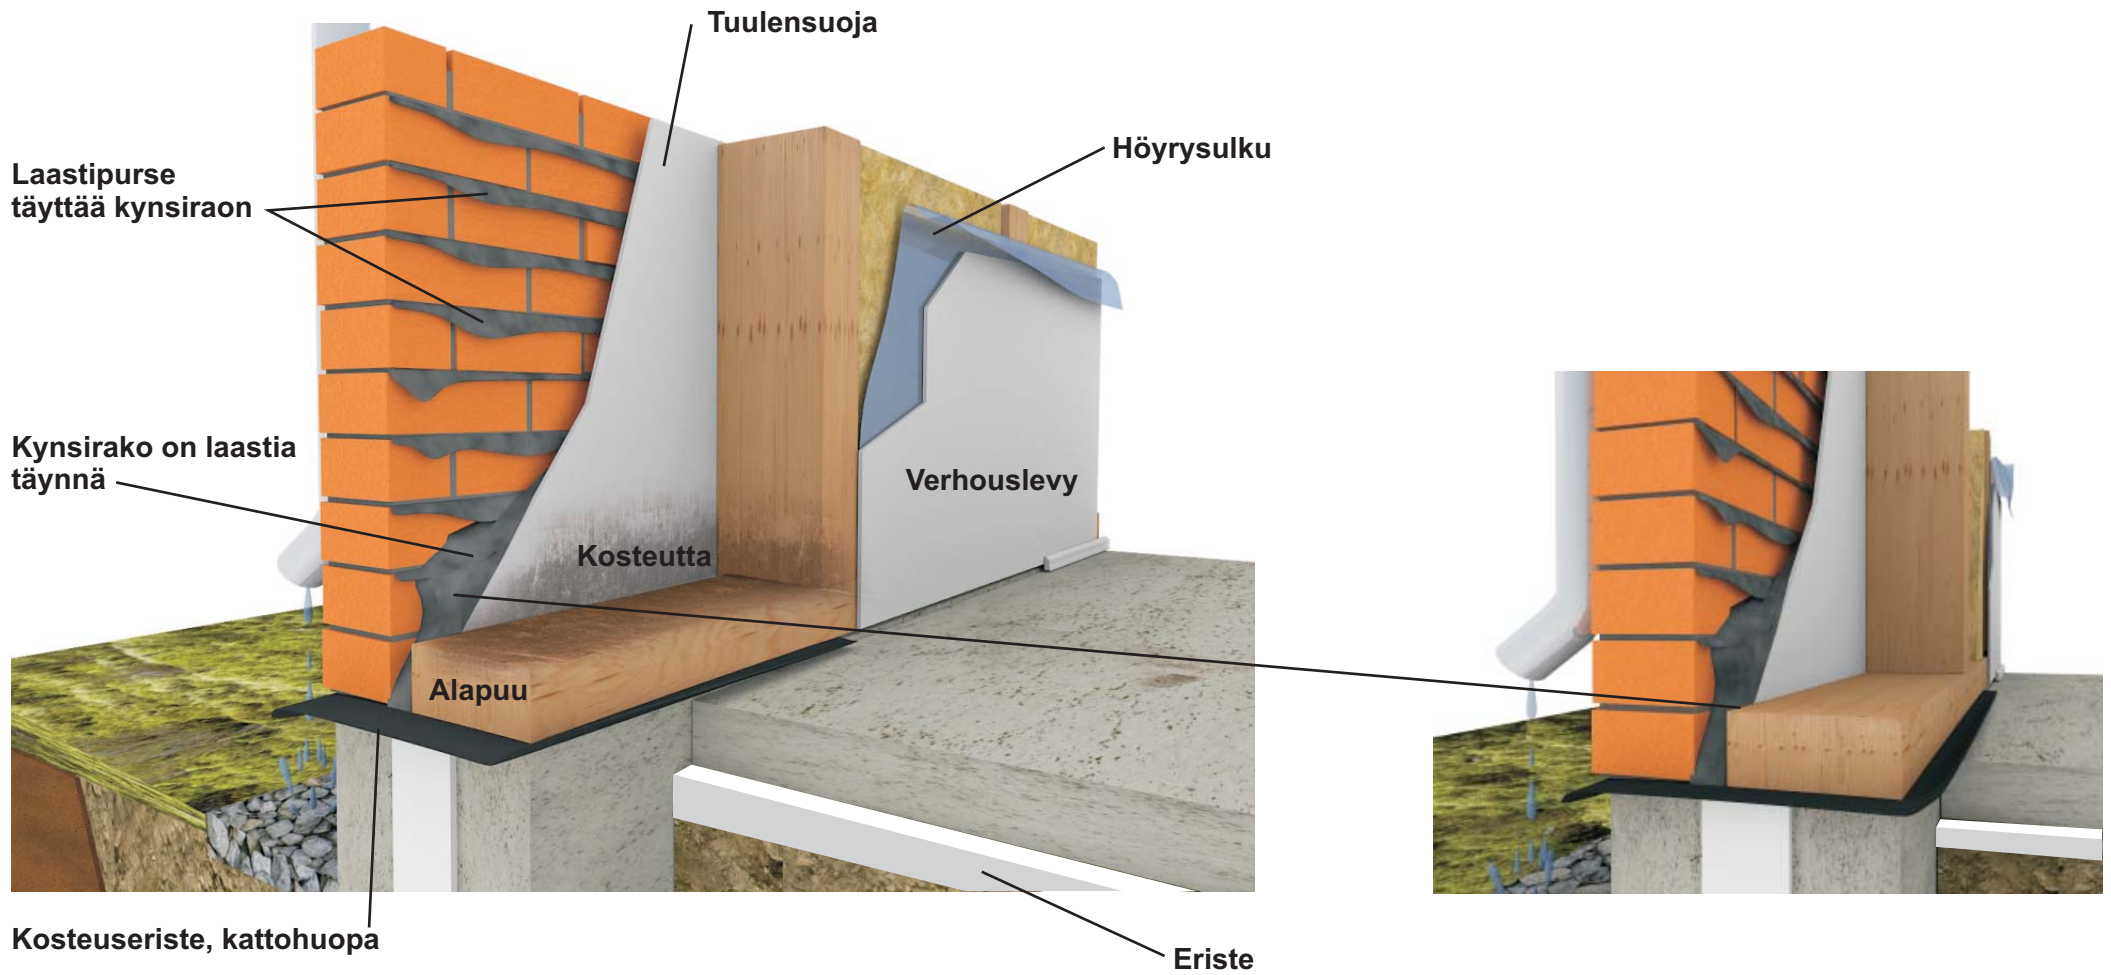
04B TIILISEINÄN KYNSIRAKO

Rakennemallit

Vesi imeytyy tiiliseinän läpi kynsiraon alaosaan laastiin ja siitä kosteus siirtyy ulkoseinän alaosaan rakenteisiin.

- Sadevesien imeytyminen rakenteisiin

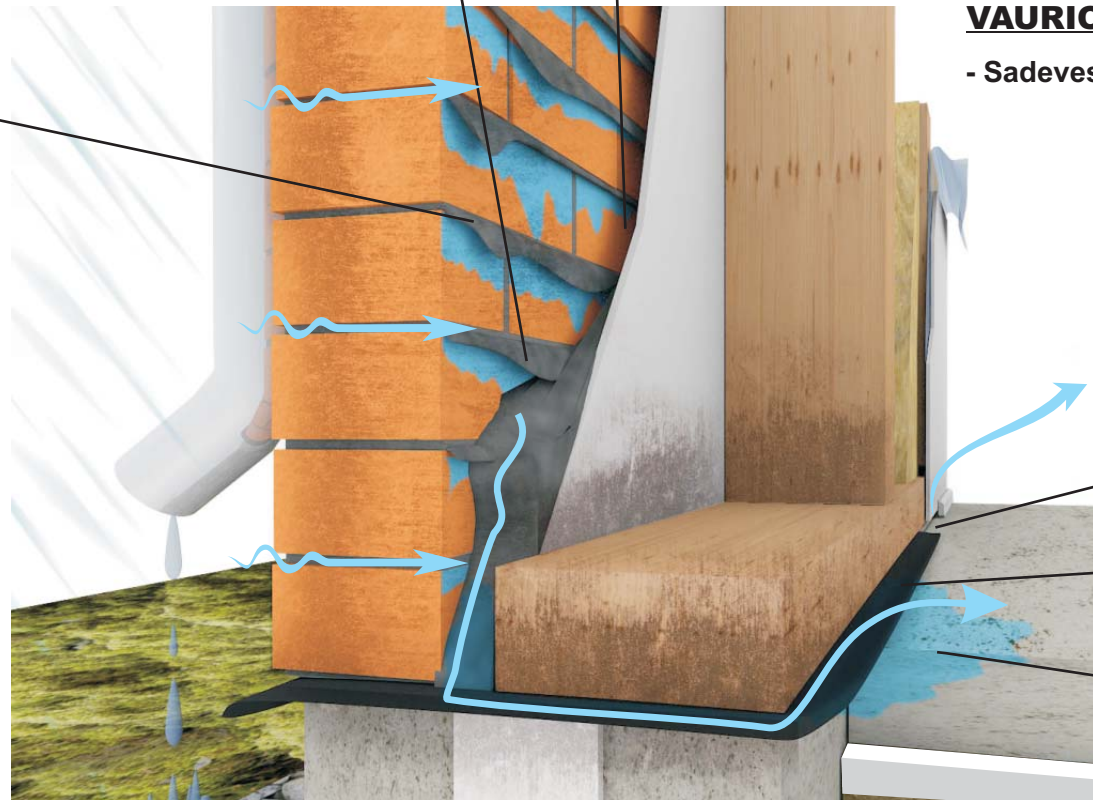
Laastipurse

Mahdollisia ilmvuotoja

Yhtenäinen bitumihuopa siirtää kosteutta tiiliseinästä alapuuhun

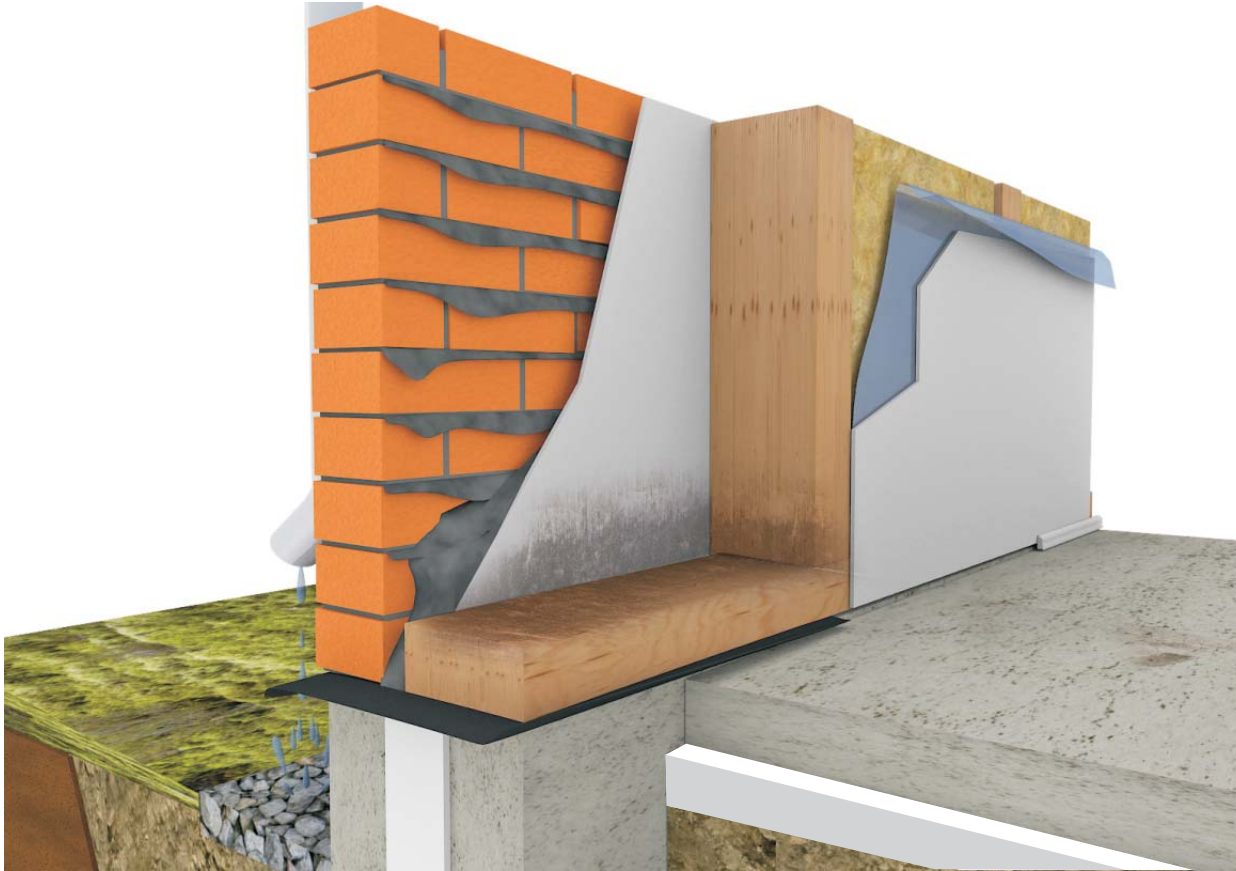
Ulkoseinän alaosan rakennenytyt otetaan DIAN 01G mukaan

Kynsirakoa ei puhdisteta nykyisistäkään seinistä!

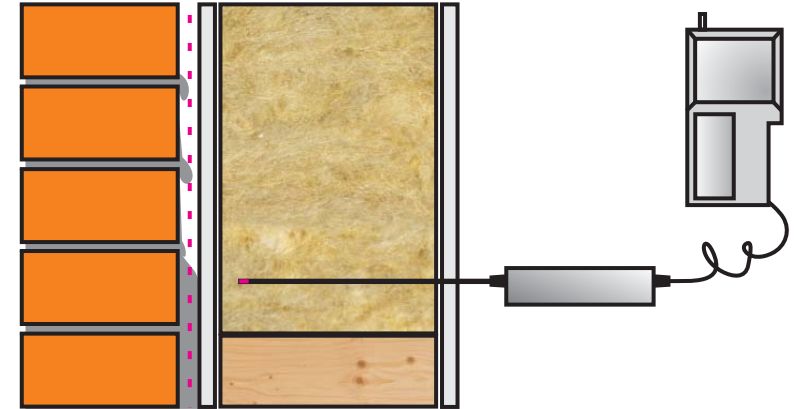
Kynsirako

Suhteellinen kosteus mitataan n.1-2 mm etäisyydeltä tuulensuojalevyn pinnasta. Vertailumittaus on suoritettava myös seinän yläosasta. (Referenssikosteus)

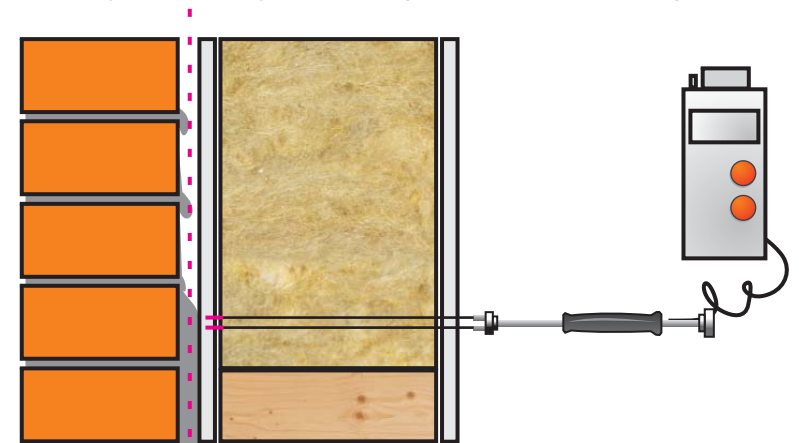
Tuulensuojalevyn kosteus voidaan mitata myös ns. piikkimittarilla. Mittaustulos on verrattava kuivan levyn kosteusarvoon. Hyvä vertailumittauksen paikka on esim. seinän yläosa. Mahdollisen vaurion toteamiseksi on rakenne aina avattava.

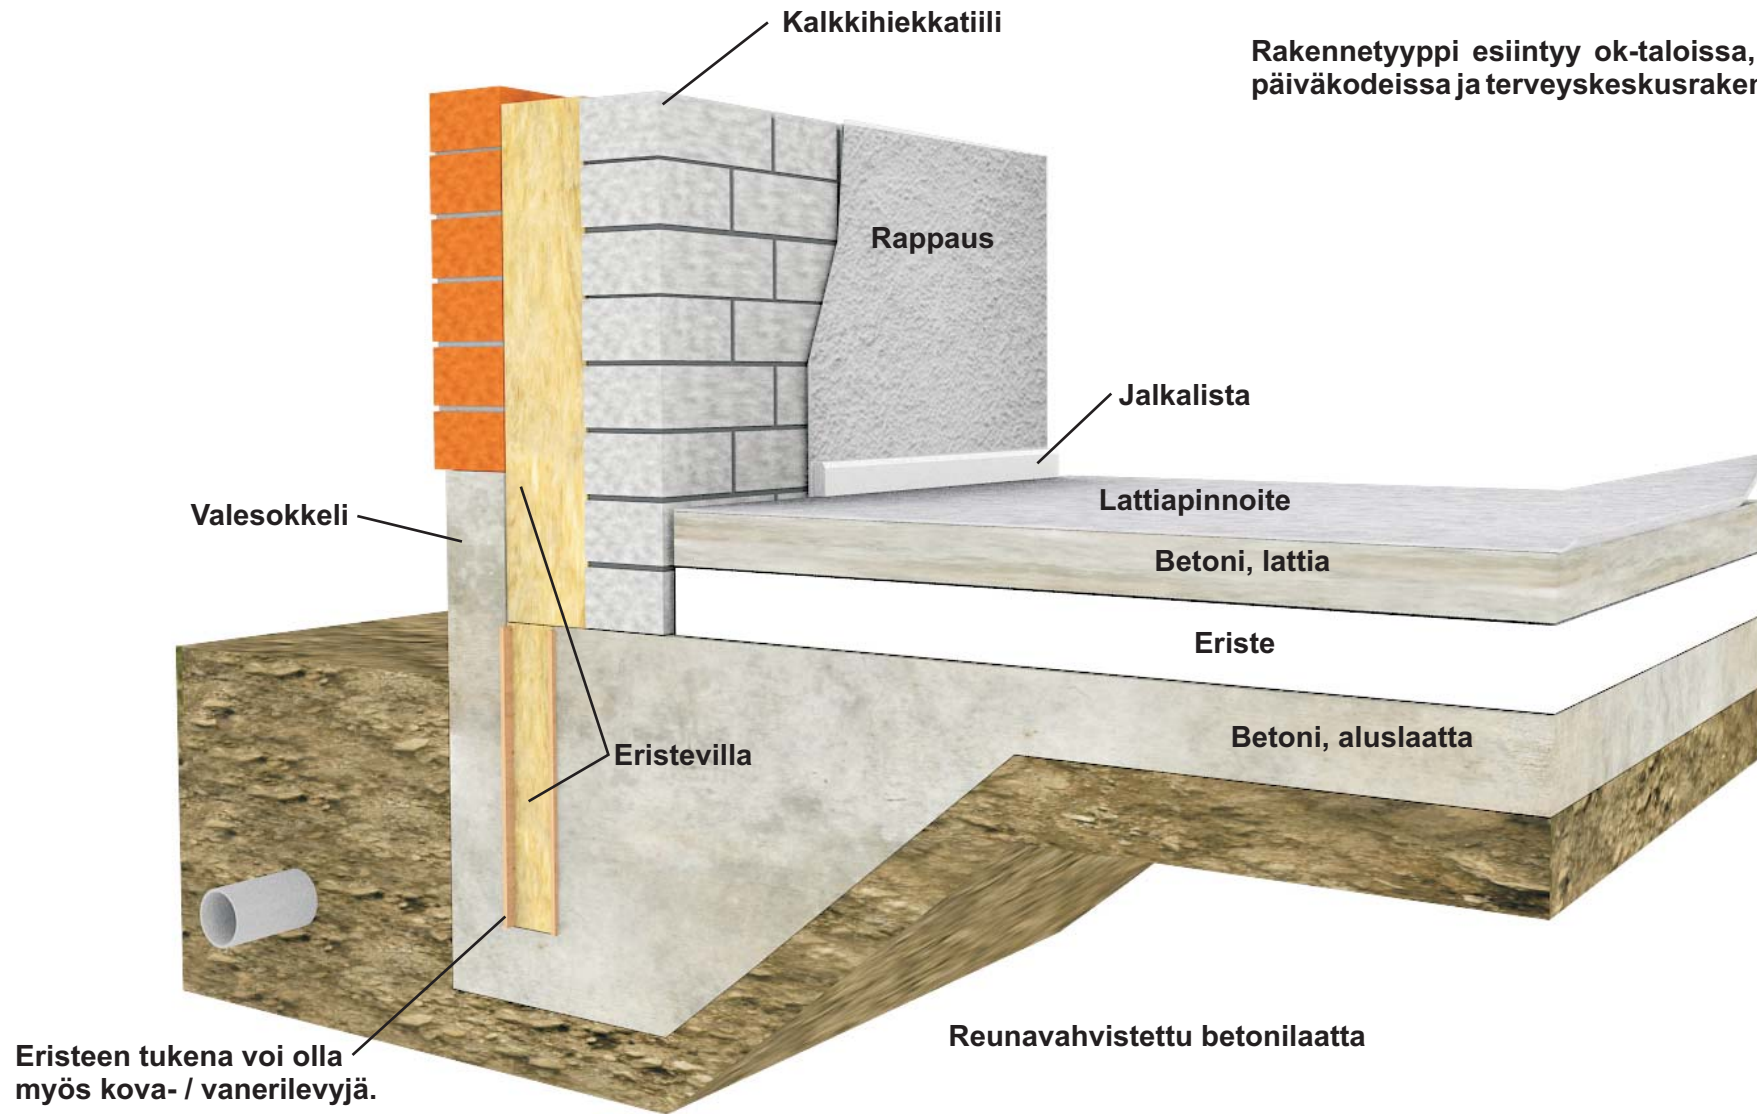
05A TIILISEINÄ JA VALESOKKELI

Rakennetyyppi esiintyy ok-taloissa, rivitaloissa, sekä päiväkodeissa ja terveyskeskusrakennuksissa.

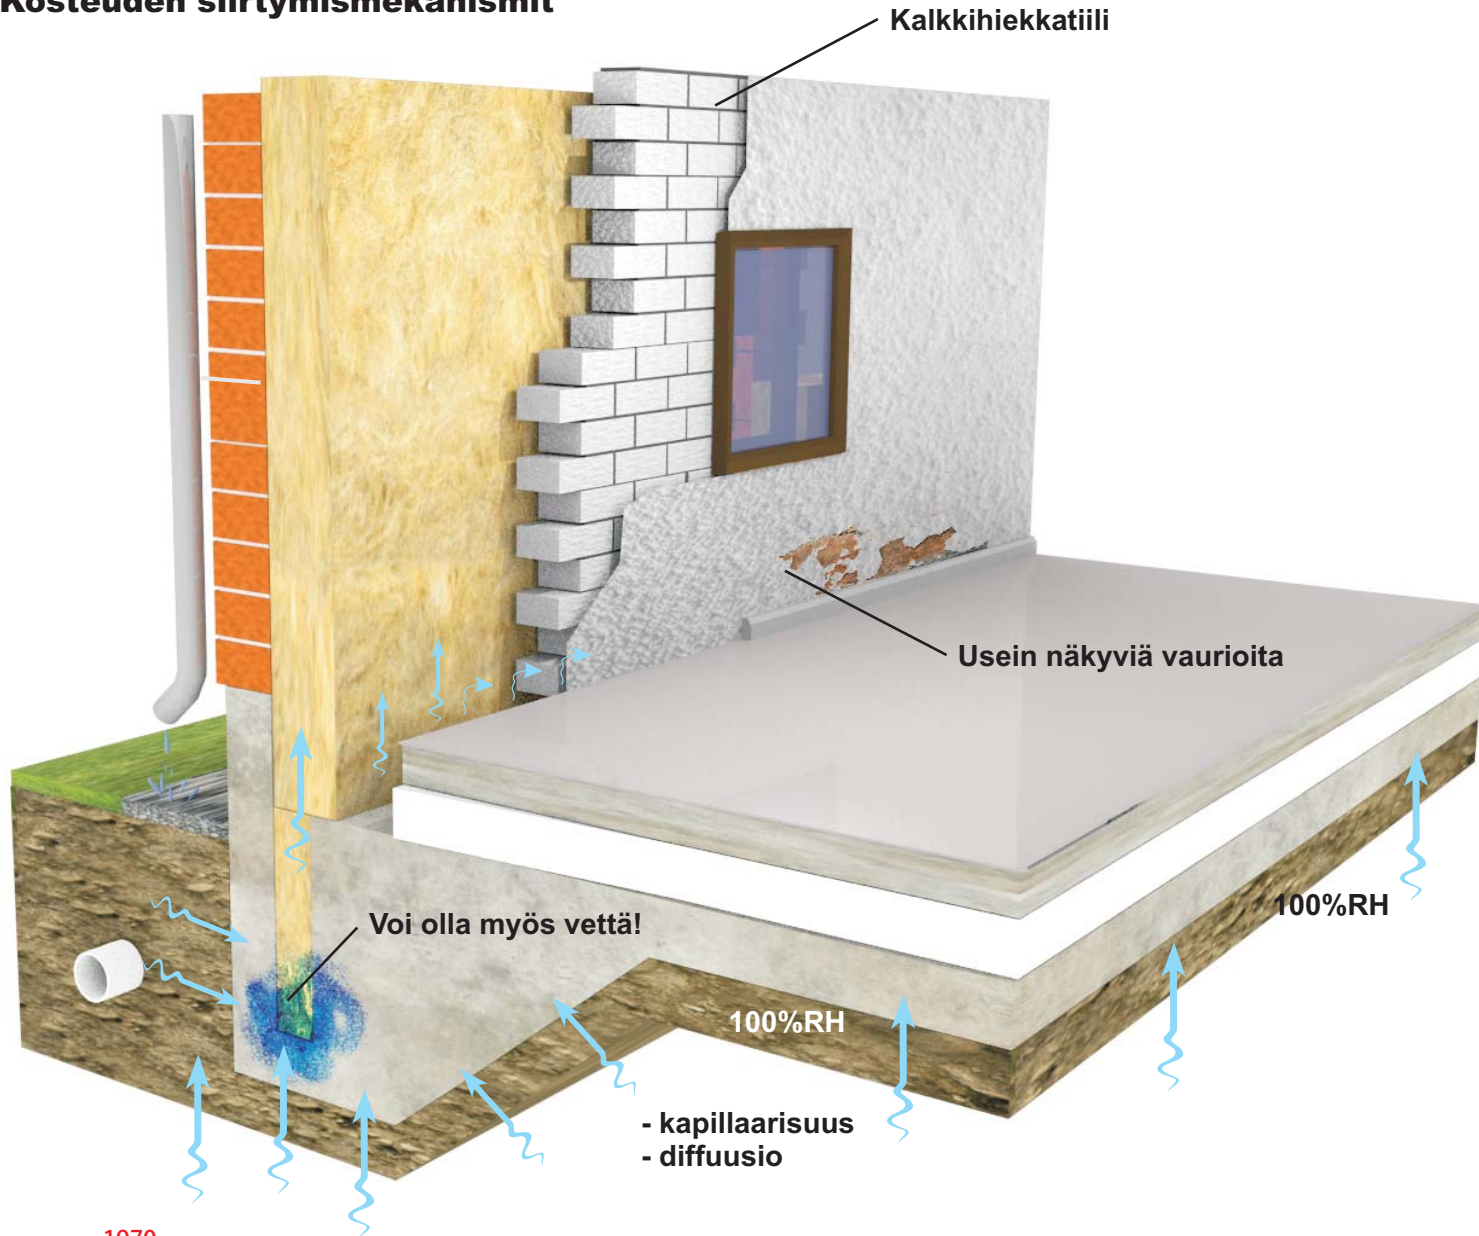
05B TIILISEINÄ JA VALESOKKELI

Kosteuden siirtymismekanismit

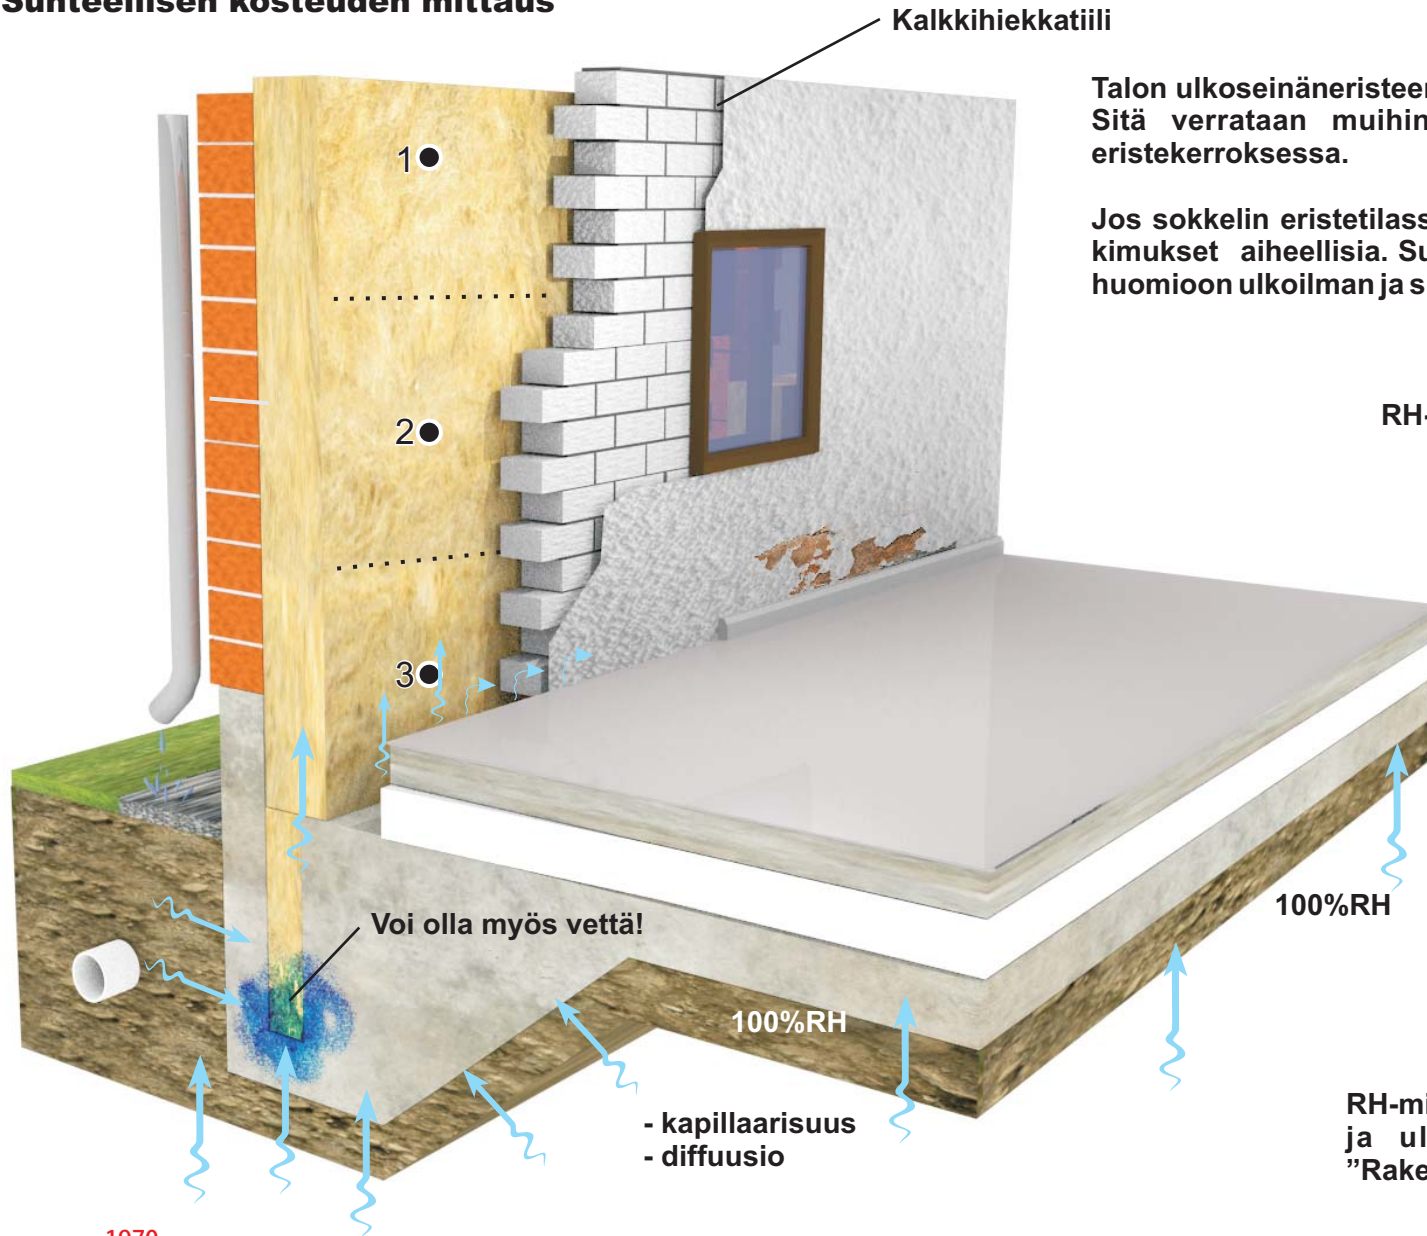
05C TIILISEINÄ JA VALESOKKELI

Suhteellisen kosteuden mittaus

Talon ulkoseinäneristeen yläosista etsitään ns. referenssikosteusnäyte. Sitä verrataan muihin mittaustuloksiin ja myös mikrobitasoihin eristekerroksessa.

Jos sokkelin eristetilassa on RH%- kosteudet yli 90%, ovat mikrobitutkimukset aiheellisia. Suhteellisen kosteuden mittauksessa on otettava huomioon ulkoilman ja sisäilman RH-kosteudet.

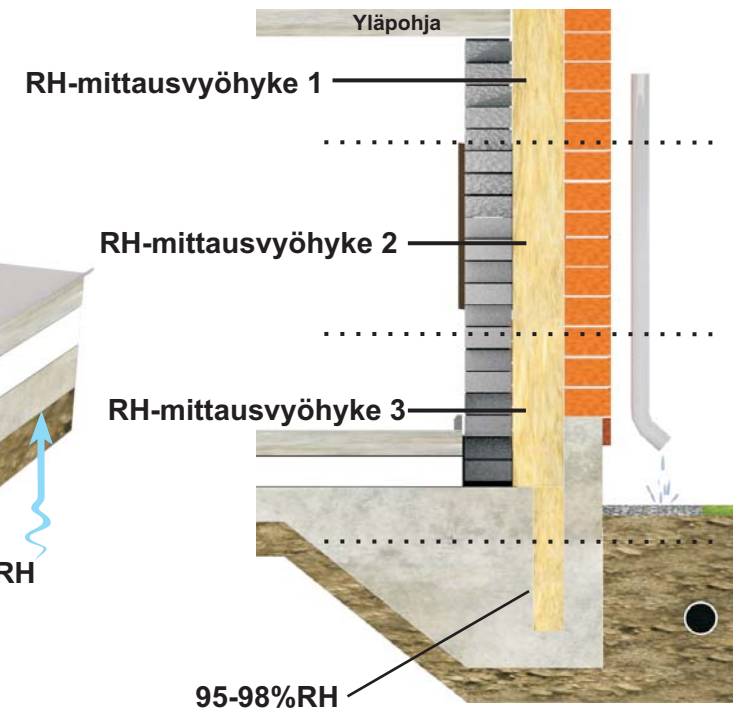
RH-mittaukset on suoritettava eristeestä sisä-, keski ja ulkovyöhykkeeltä. Katso DIA 05D, kohta "Rakennenyhteento eristeestä".

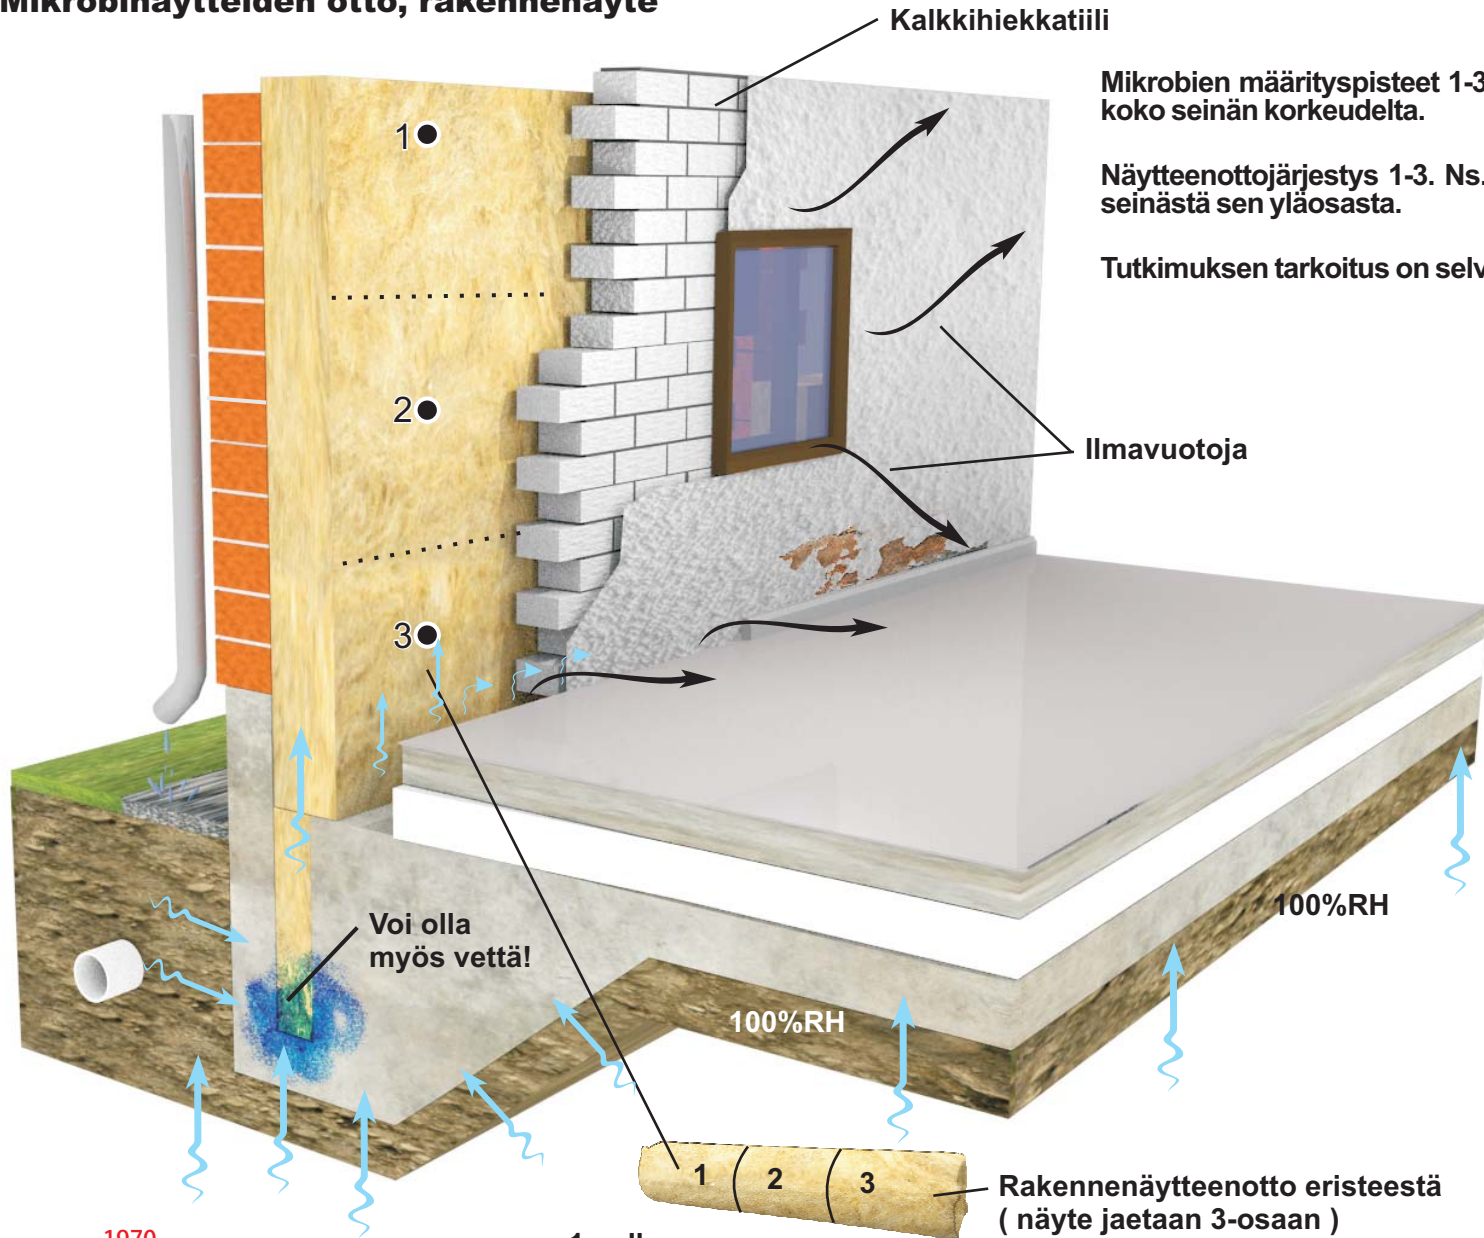
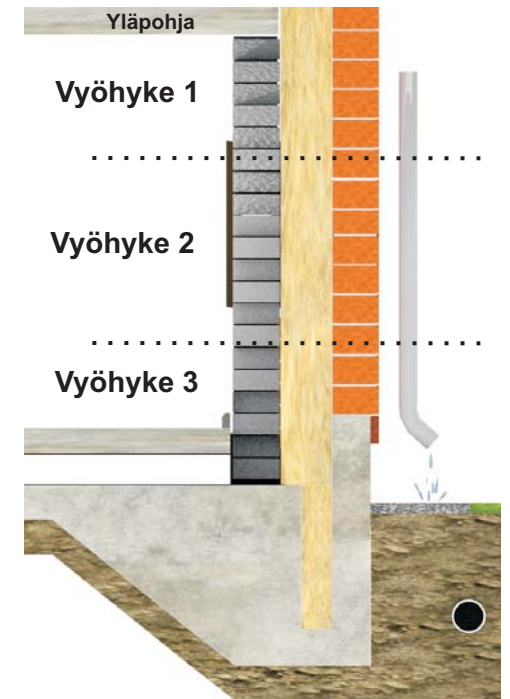
05D TIILISEINÄ JA VALESOKKELI

Mikrobinäytteiden otto, rakennenäyte

Tutkimuksella selvitetään seinän eristeen mikrobiologiset vauriot. Tutkimustulosten tulkinta suoritetaan Sosiaali- ja terveysministeriön Asumisterveysoppaan mukaisesti.

Jos ulkoseinän eristeessä esiintyy kostausvaurion aiheuttamia epäpuhtauksia vyöhykkeellä 1 - 3, (katso DIA 5D), on epäpuhtauksien siirtymisen estäminen sisäilmaan erittäin vaikeaa.

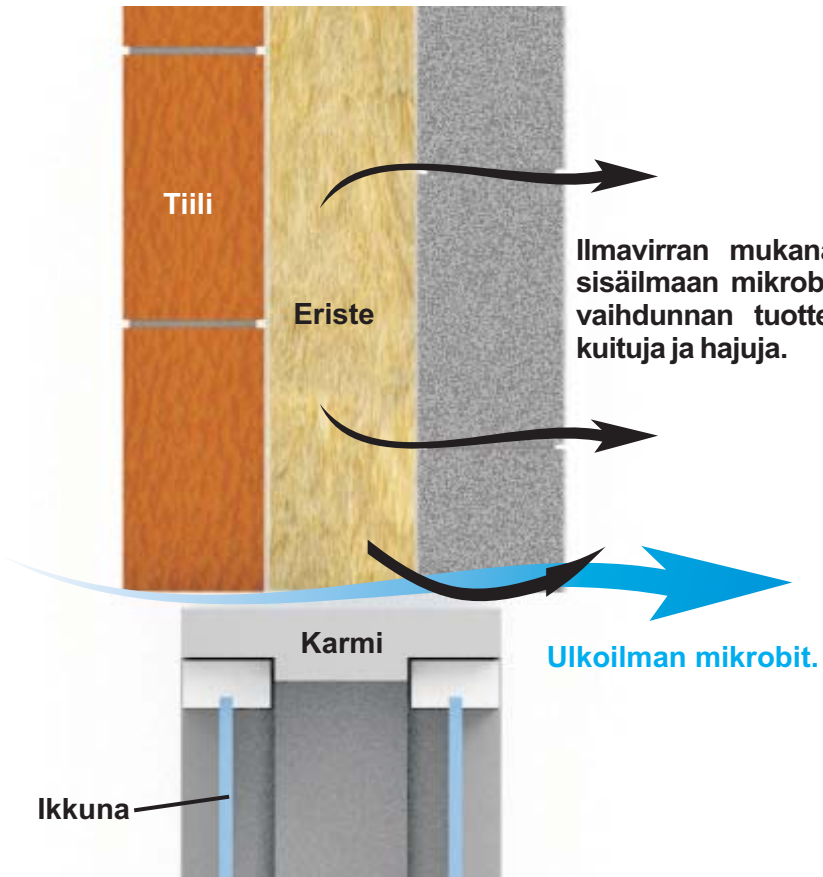
05E TIILISEINÄ JA VALESOKKELI

Epäpuhtauksien kulkeutuminen sisäilmaan

Detalji on symbolinen, jossa esitetään rakenteesta tulevia ilmavirtauksia.

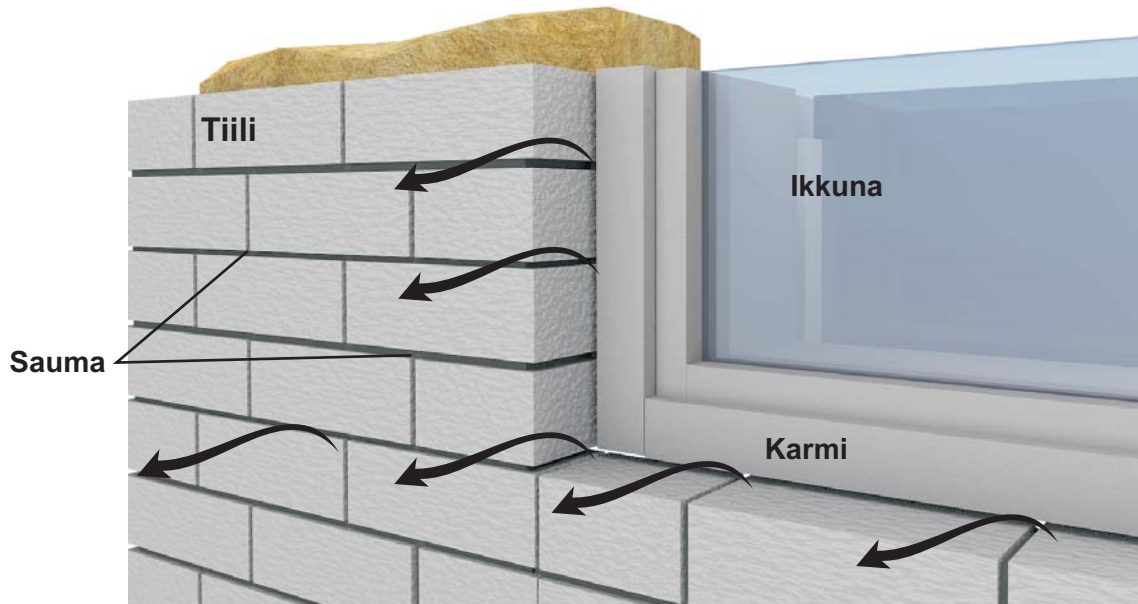
1. Lattian ja seinän rajakohdat
2. Tiiliseinän saumat (halkeamat)
3. Karmien ja tiilien väliset raot
4. Kynnyksen alta, voi tulla myös maaperästä

Kaaviokuva tiilitalon ulkoseinän ilmavuodoista.

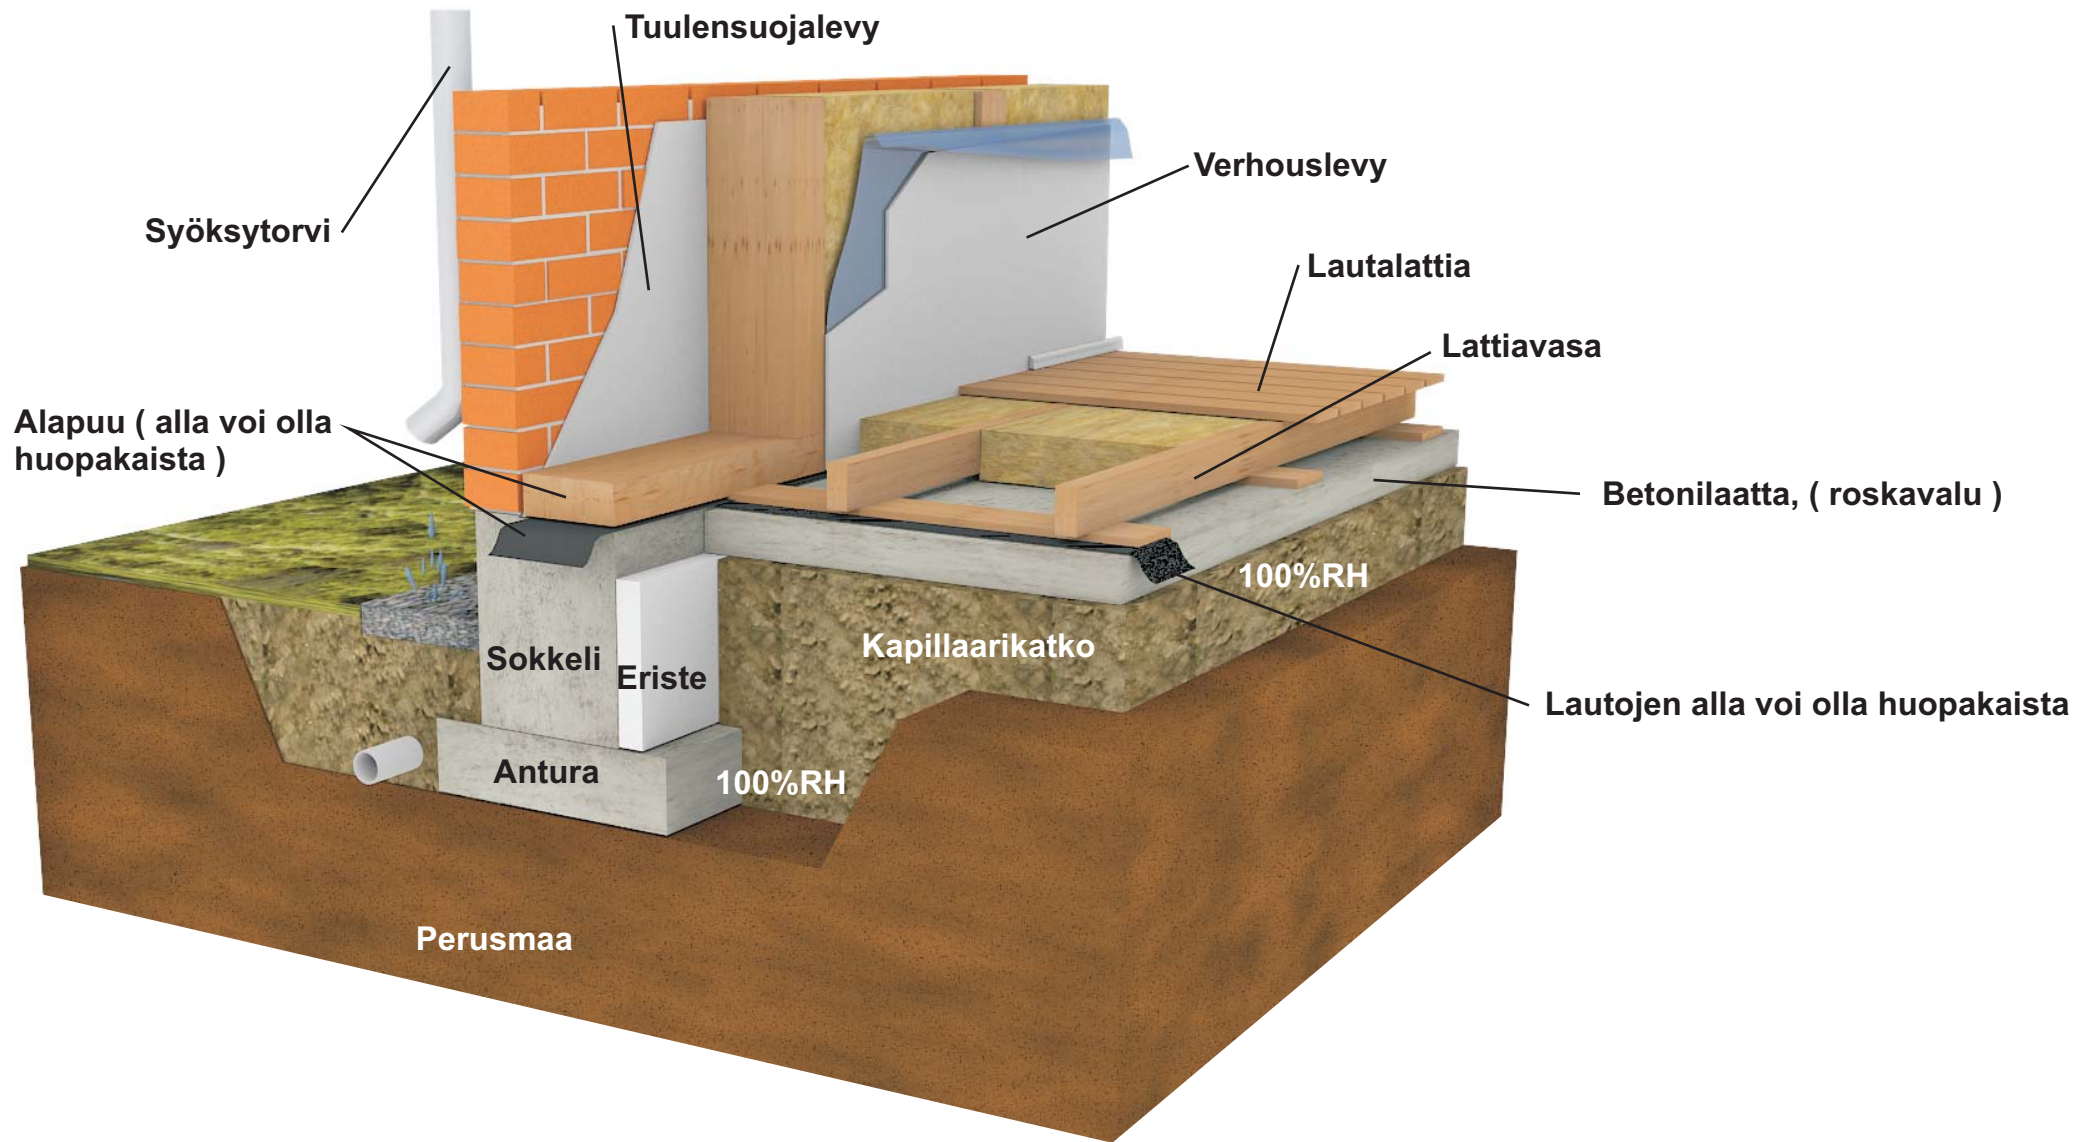
06A PUULATTIA ERISTÄMÄTTÖMÄN
BETONILAATAN PÄÄLLÄ

Rakennemalli
