TUNNISTA JA TUTKI RISKIRAKENNE

OPETUSMATERIAALI

Pientalojen riskirakenteet

Opetusdiat 2012

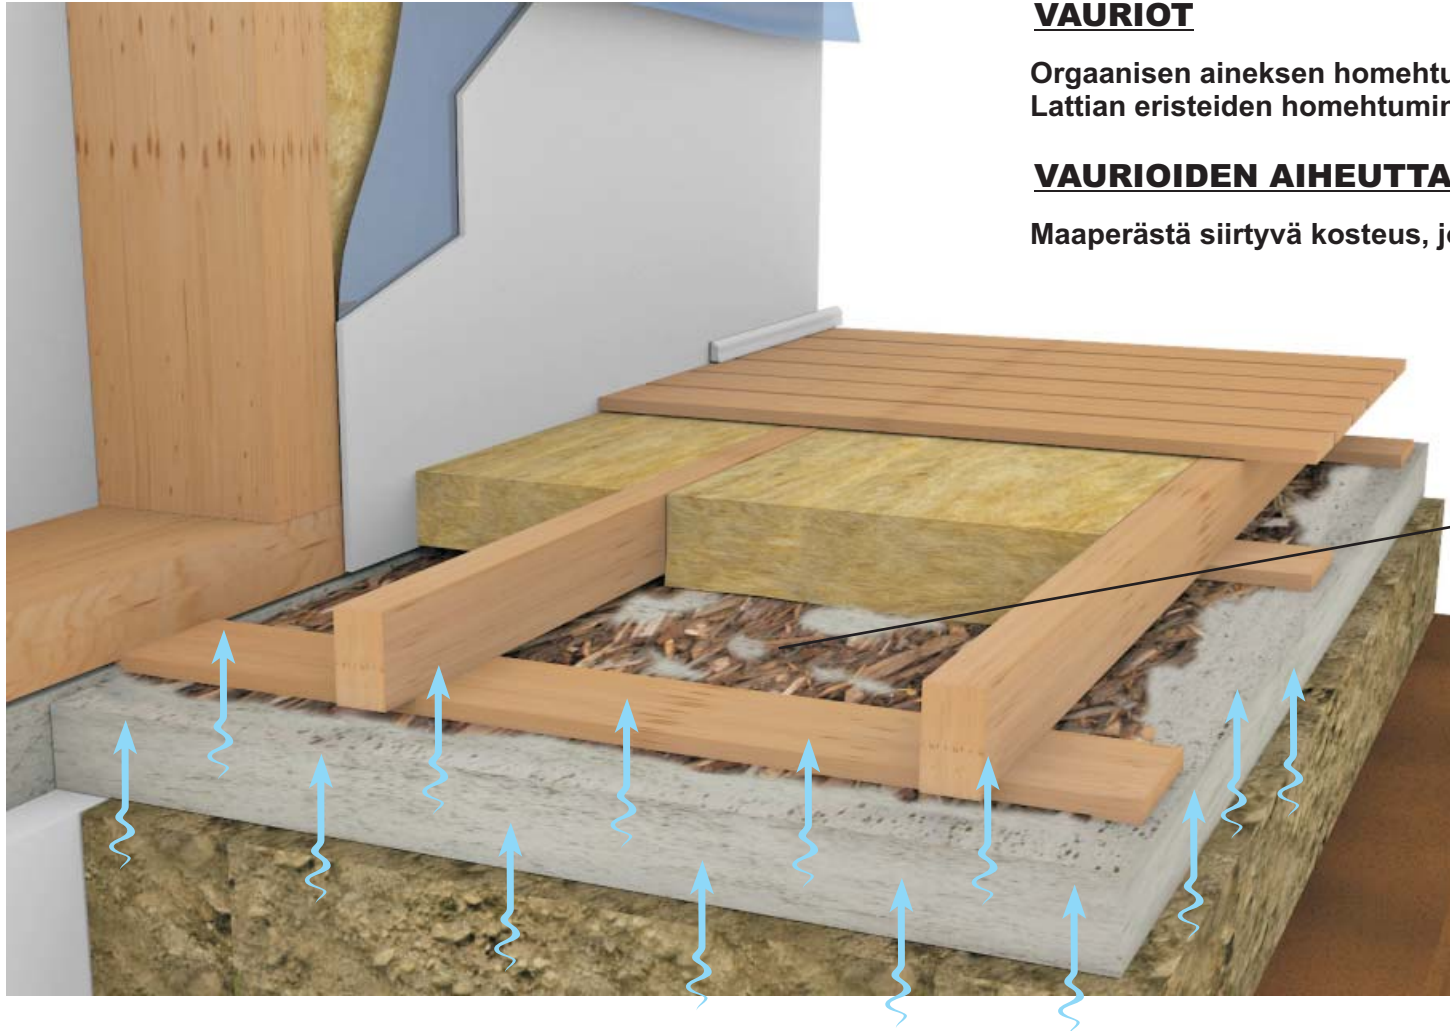
06B PUULATTIA ERISTÄMÄTTÖMÄN
BETONILAATAN PÄÄLLÄ

Orgaanisen aineksen homehtuminen betonilaatan päällä.
Lattian eristeiden homehtuminen.

Maaperästä siirtyvä kosteus, joka tasaantuu lattian eristekerrokseen.

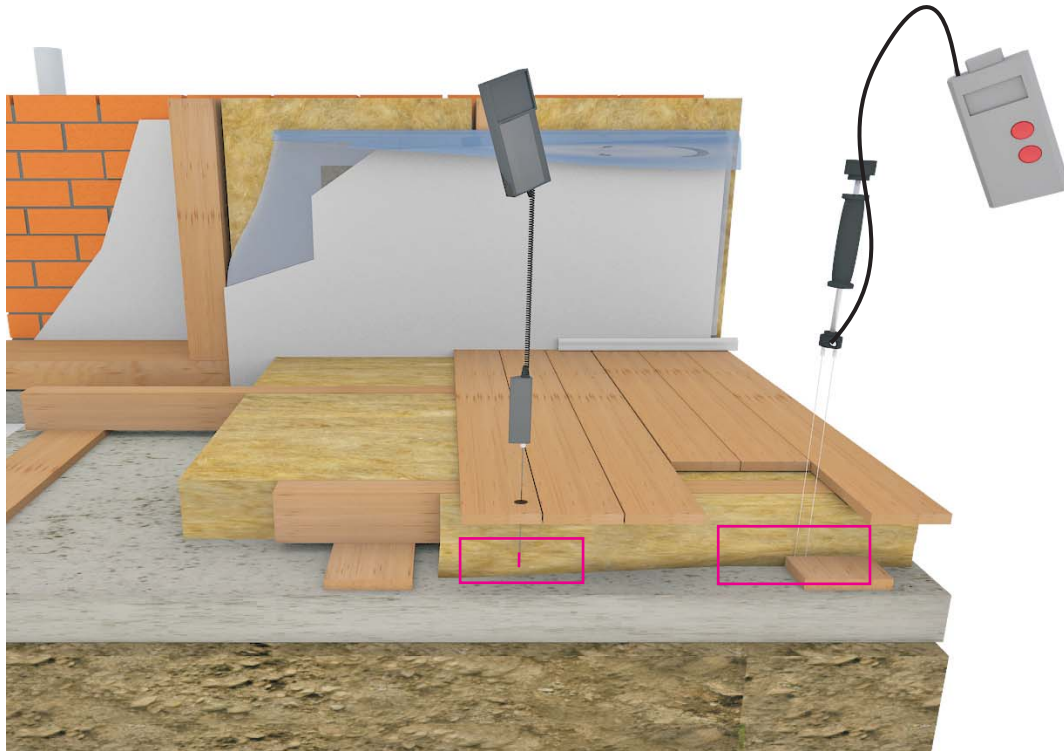
Suhteellisen kosteuden mittaus suoritetaan lattialankkuun poratun reiän kautta

Suhteellisen kosteuden mittaus betonin ja eristeen rajapinnasta ja painomittaus % betonia vasten olevasta puumateriaalista. Näytteenotto DIAN 01G mukaan. Mittaustulosten tulkinta Ympäristöopas 28 mukaan.

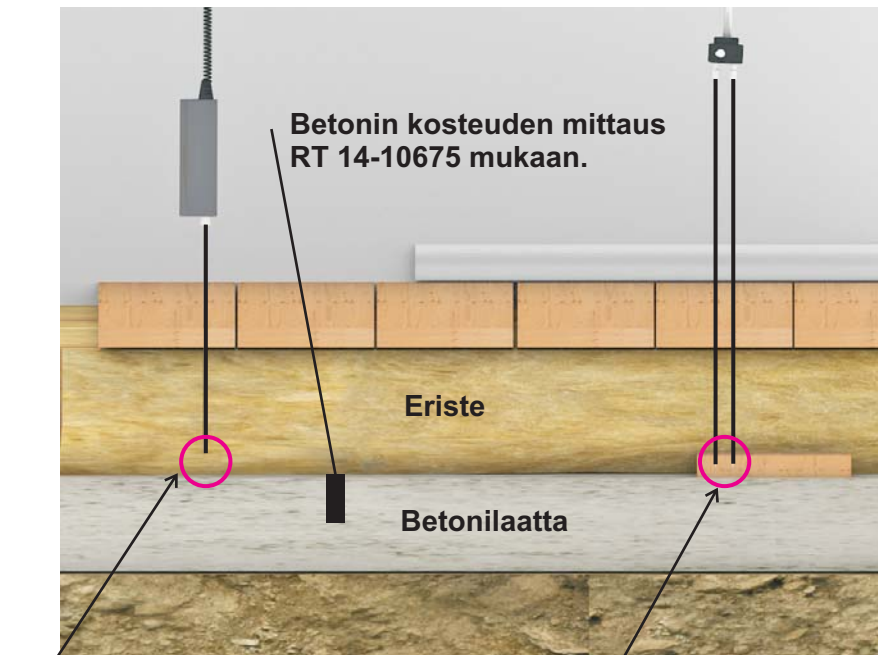
06C PUULATTIA ERISTÄMÄTTÖMÄN BETONILAATAN PÄÄLLÄ

Suhteellisen kosteuden mittaus eristeen alaosasta. Puun kosteuden paino-% mittaus lattiaan tehdyn aukon kautta.

Mitta-anturi n.2-3mm korkeudella betonin pinnasta

Piikit eivät saa koskettaa betonia!

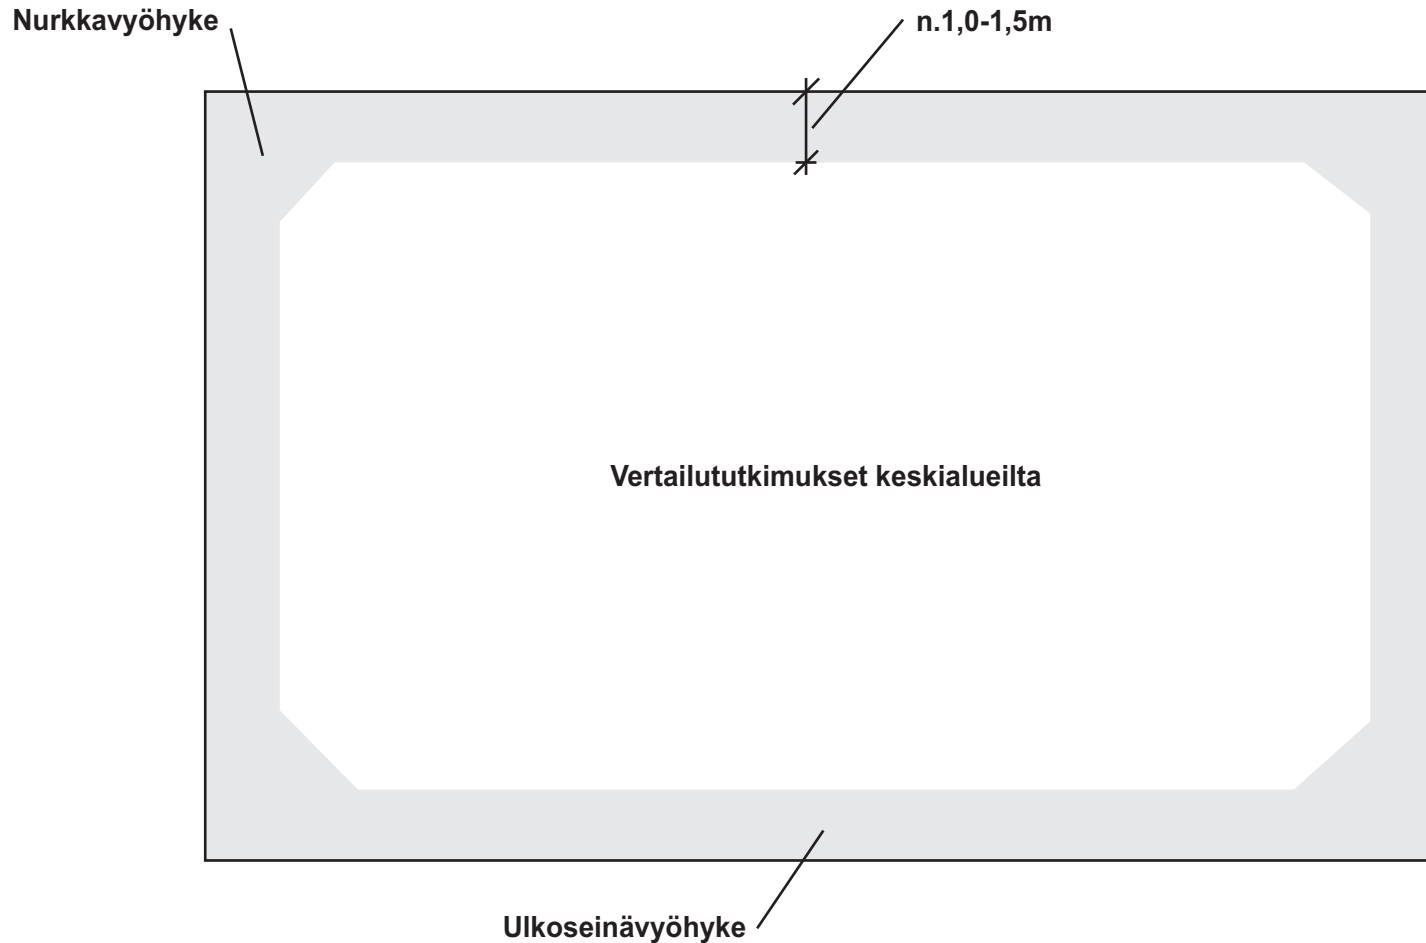
06D PUULATTIA ERISTÄMÄTTÖMÄN BETONILAATAN PÄÄLLÄ

Tutkimus kannattaa aloittaa laatan reunavyöhykkeeltä. Lattian keskiosa on tutkittava, vaikka reunavyöhykkeellä ei esiintyisi viitearvoja ylittäviä kosteuslukemia.

Rakennäyhteitä mikrobitutkimuksia varten on otettava myös reuna- ja keskialueilta. Mikrobitulosten tulkinta Asumisterveysoppaan mukaan.

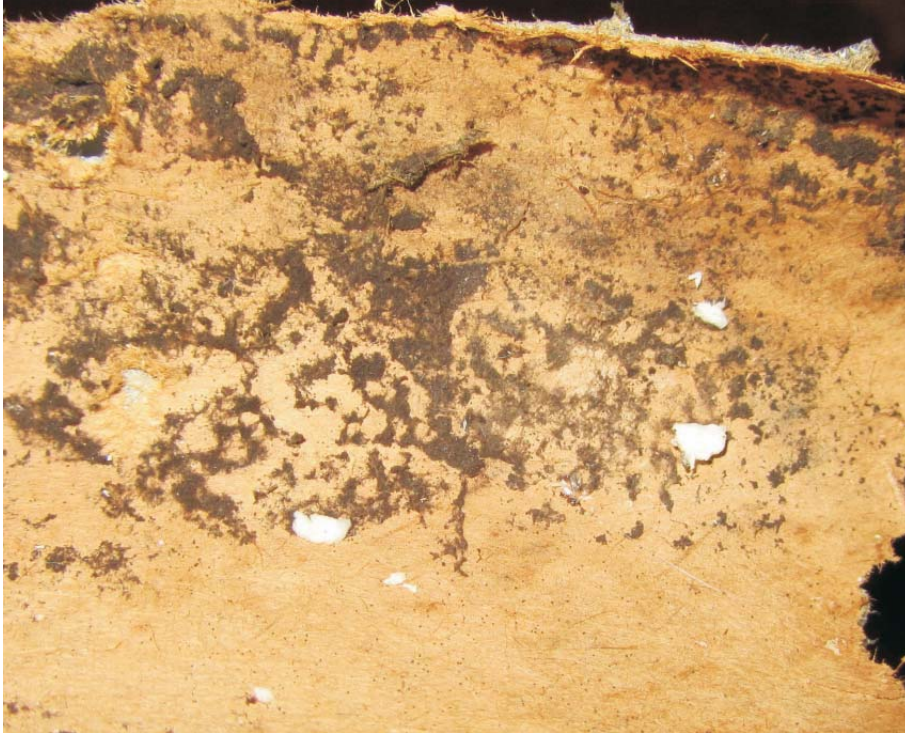
06E PUULATTIA ERISTÄMÄTTÖMÄN
BETONILAATAN PÄÄLLÄ

Alalaattaa vasten voi olla myös muoveja, papereita, pahveja yms. Pahvissa esiintyy usein runsaasti näkyvää homekasvustoa.

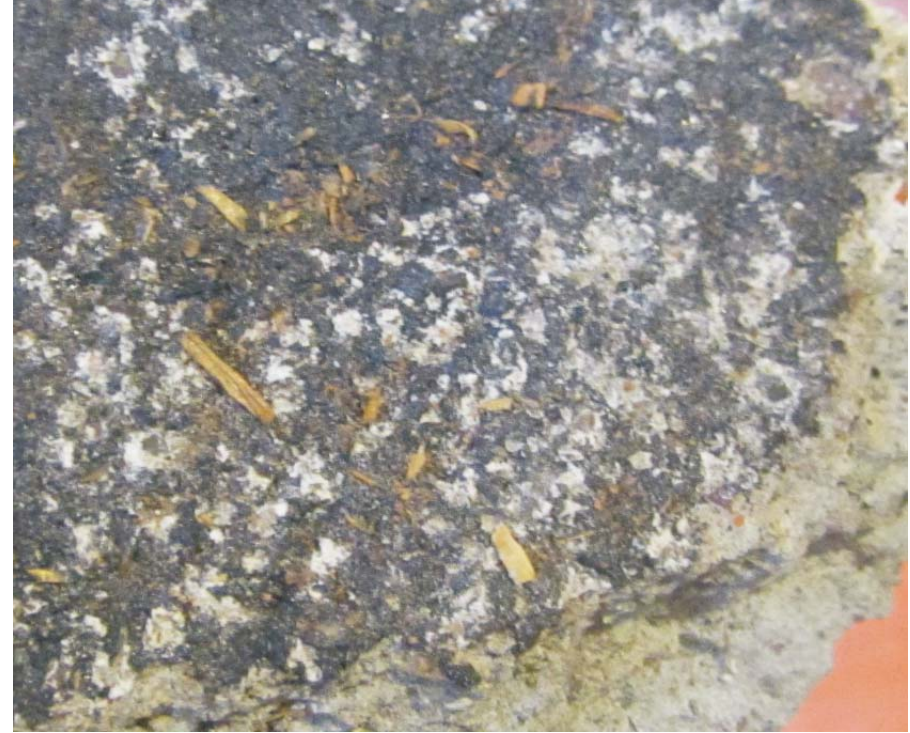
Betonisen alalaatan päällä on usein pikieriste. Pikieriste ei yleensä ole kunnossa vaan pikeä on sivelty puhdistamattoman betonilaatan päälle, jolloin pikieriste on ”harva”. Kosteus tulee eristeen läpi lattian eristetilaan.

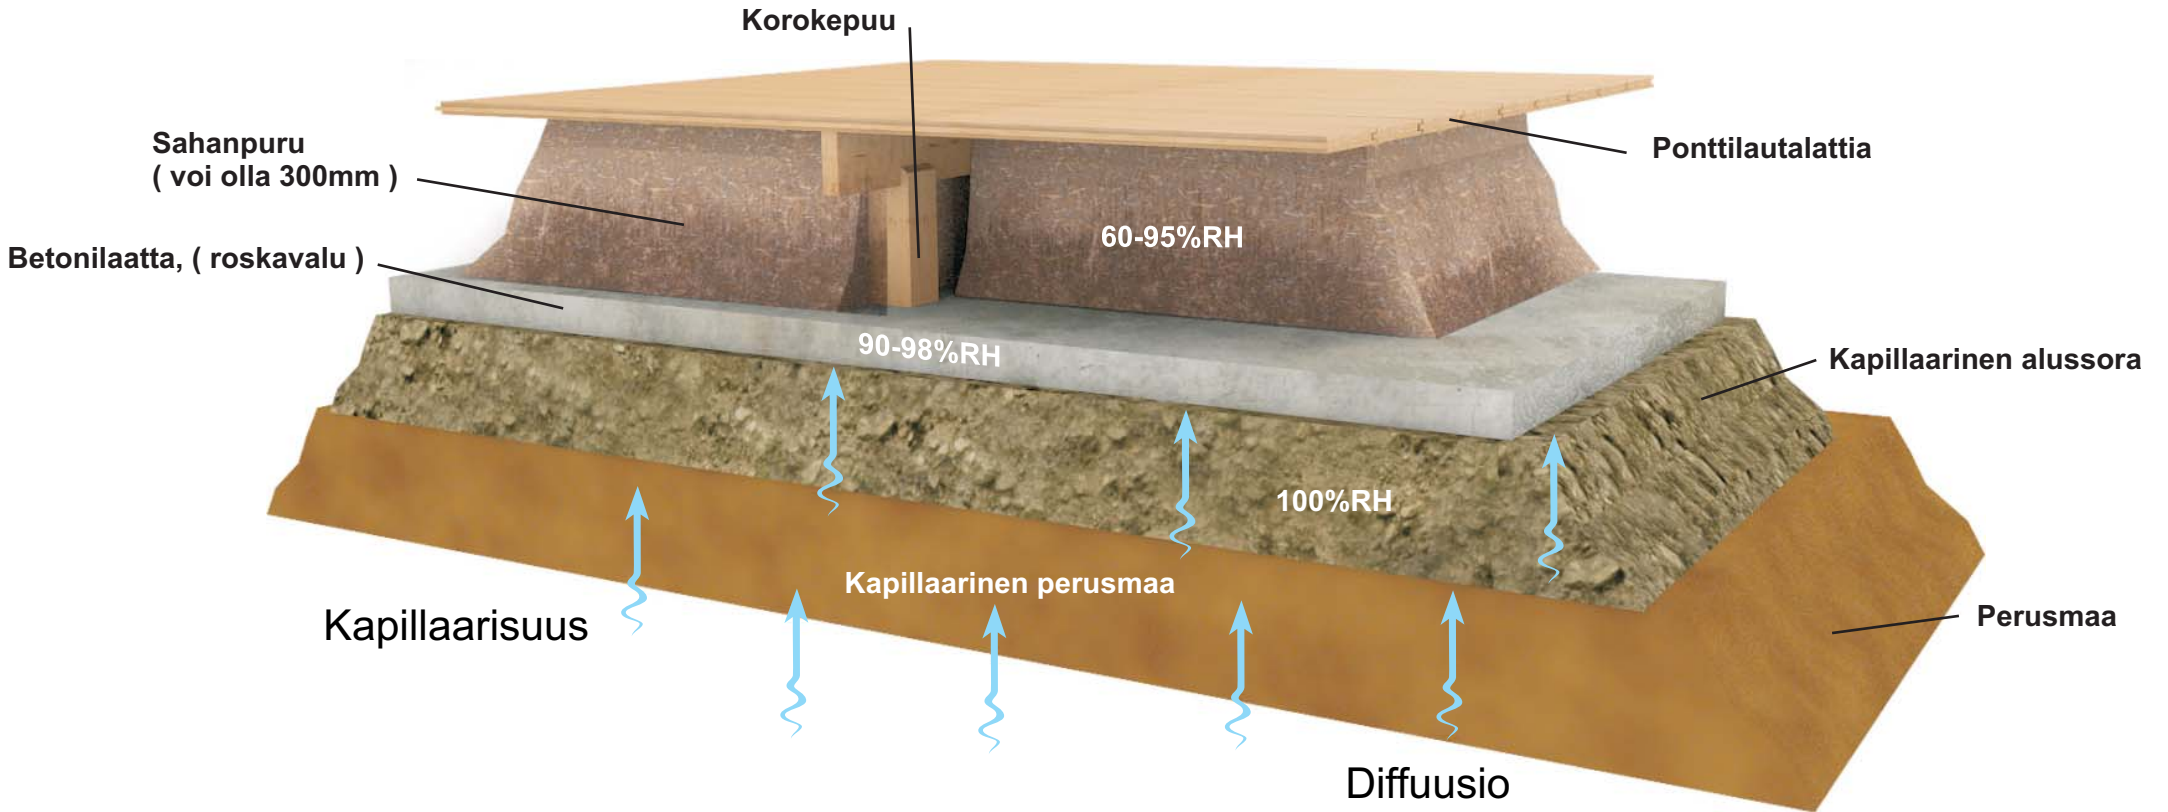
07A PUULATTIA SAHANPURUERISTE

- Purueriste homehtuu ja lahoaa alaosastaan
- Lattian korokepuut lahoavat
- Betonilaattaa vasten olevat puuosat lahoavat

Maaperästä siirtyvä kosteus, joka tasaantuu betoni-laattaan ja siitä lattian eristekerrokseen. Rakennuksen ulkoseinien vierustoilla voi alalaatta olla erittäin kylmä. Laatan pintaan voi kondensoitua kosteutta sisäilmästä

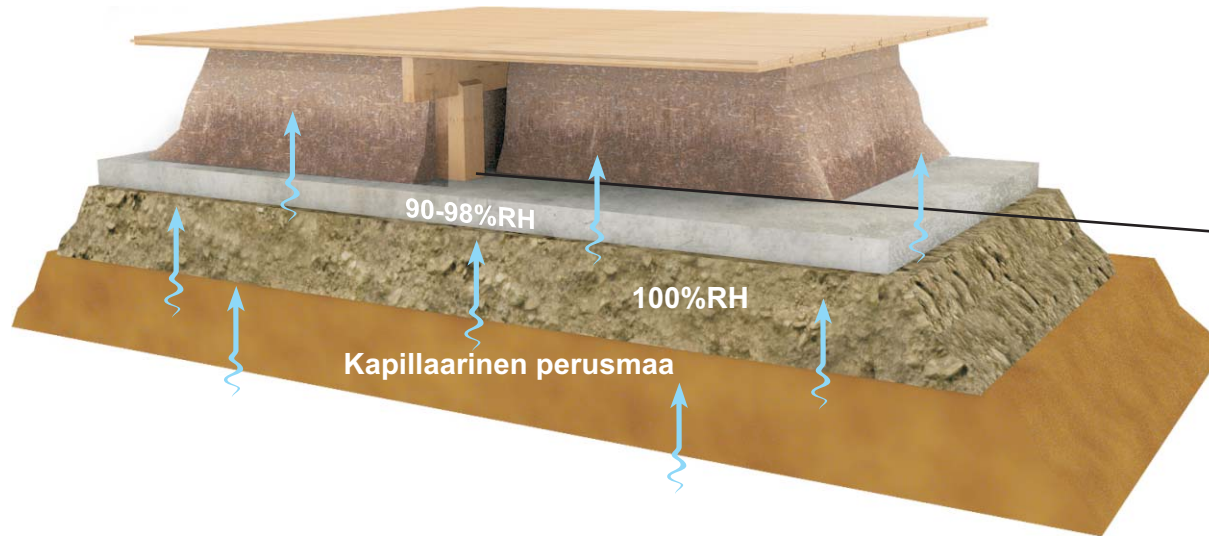
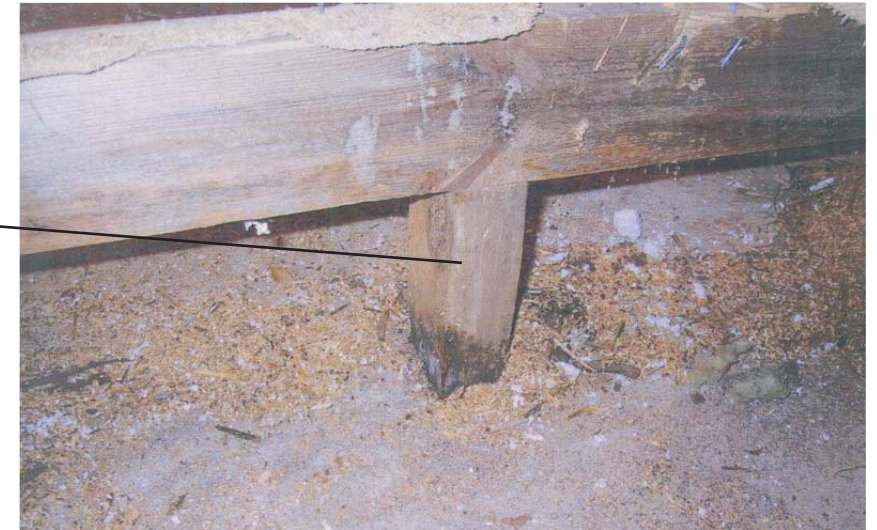
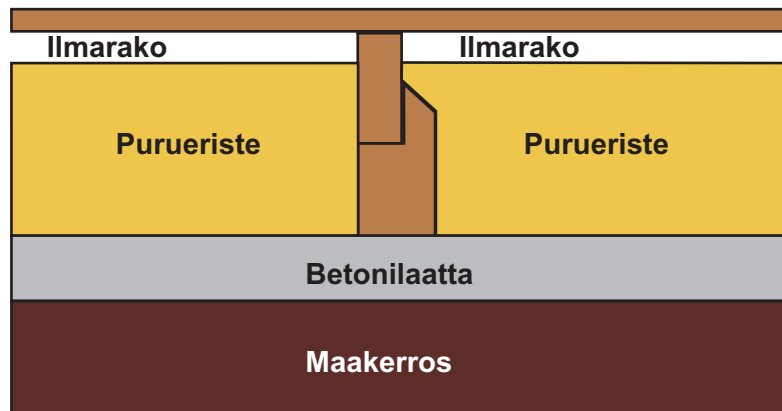
07B PUULATTIA SAHANPURUERISTE

Eristeen ja lattian välissä on usein ilmarako. Raon konvektiovirtaukset aiheuttavat joskus kylmyyttä ulkoseinävyöhykkeellä. Jos lattian eristeissä / rakenteissa on mikrobivaurio, leviävät mikrobin aineenvaihdunnan tuotteet ilmaan kautta koko lattia-alueelle.

Korokepuu lahoaa

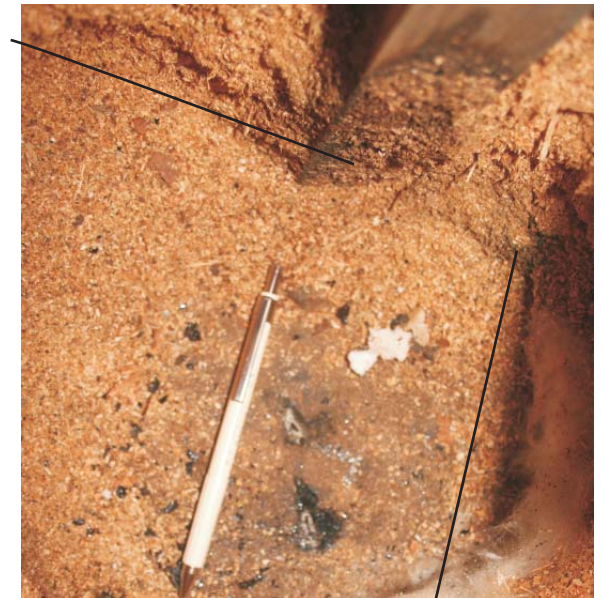
Tummunutta / kosteaa purua

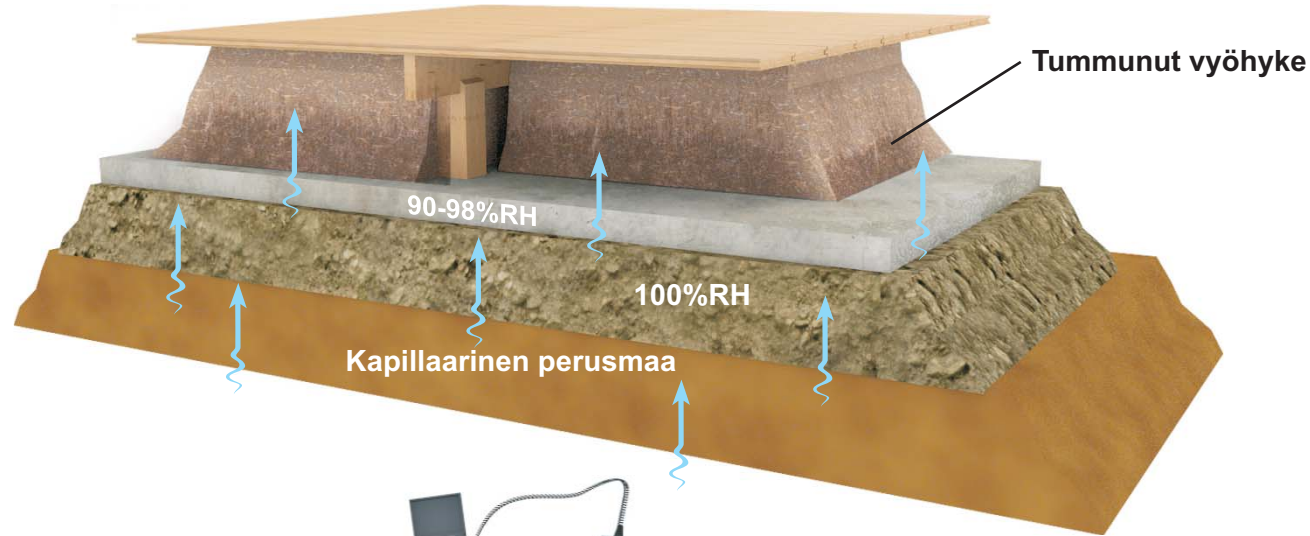
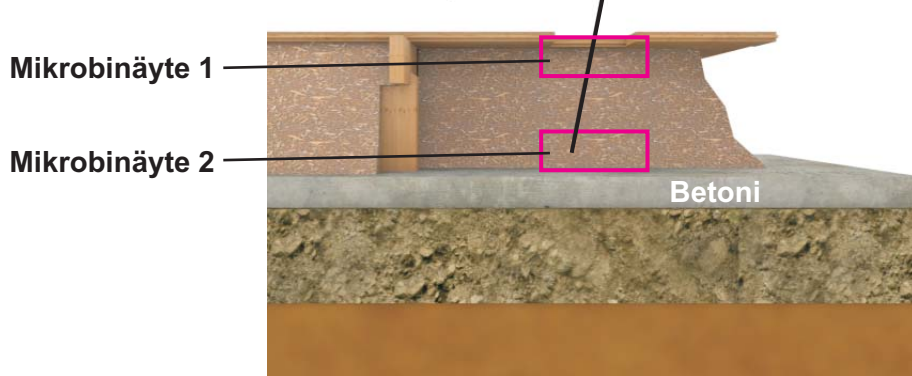
Suhteellisen kosteuden mittaus

Näyte 1 otetaan heti lattian avaamisen jälkeen.
Näyte 2 otetaan purueristeen alapinnasta.

Purueristeen alaosan tummuminen on selvä merkki kosteuden siirtymisestä betonilaatasta.

Eristekerros voi olla mikrobivaurioitunut vaikka tummumista ei ole tapahtunut.

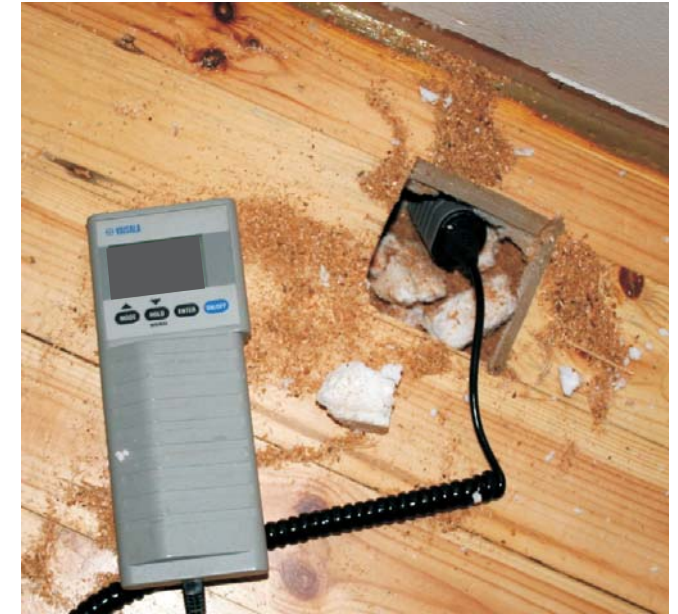
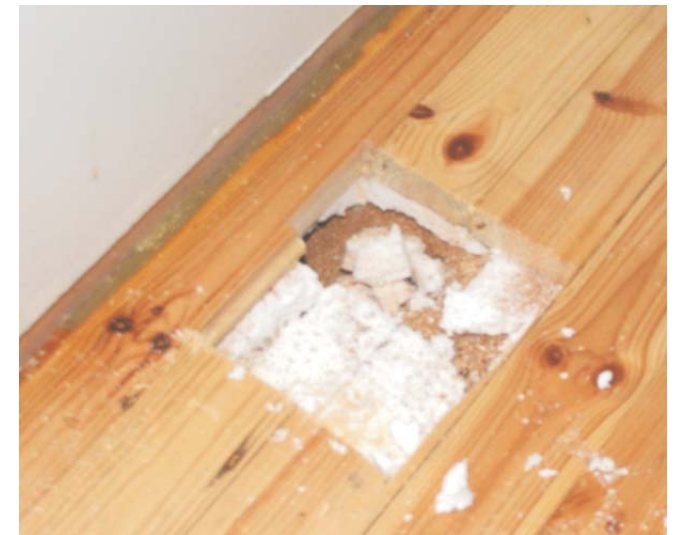
07C PUULATTIA SAHANPURUERISTE

Ponttilaudan alle ilmatilaan on usein pursotettu urea-formaldehydivaahtoa.

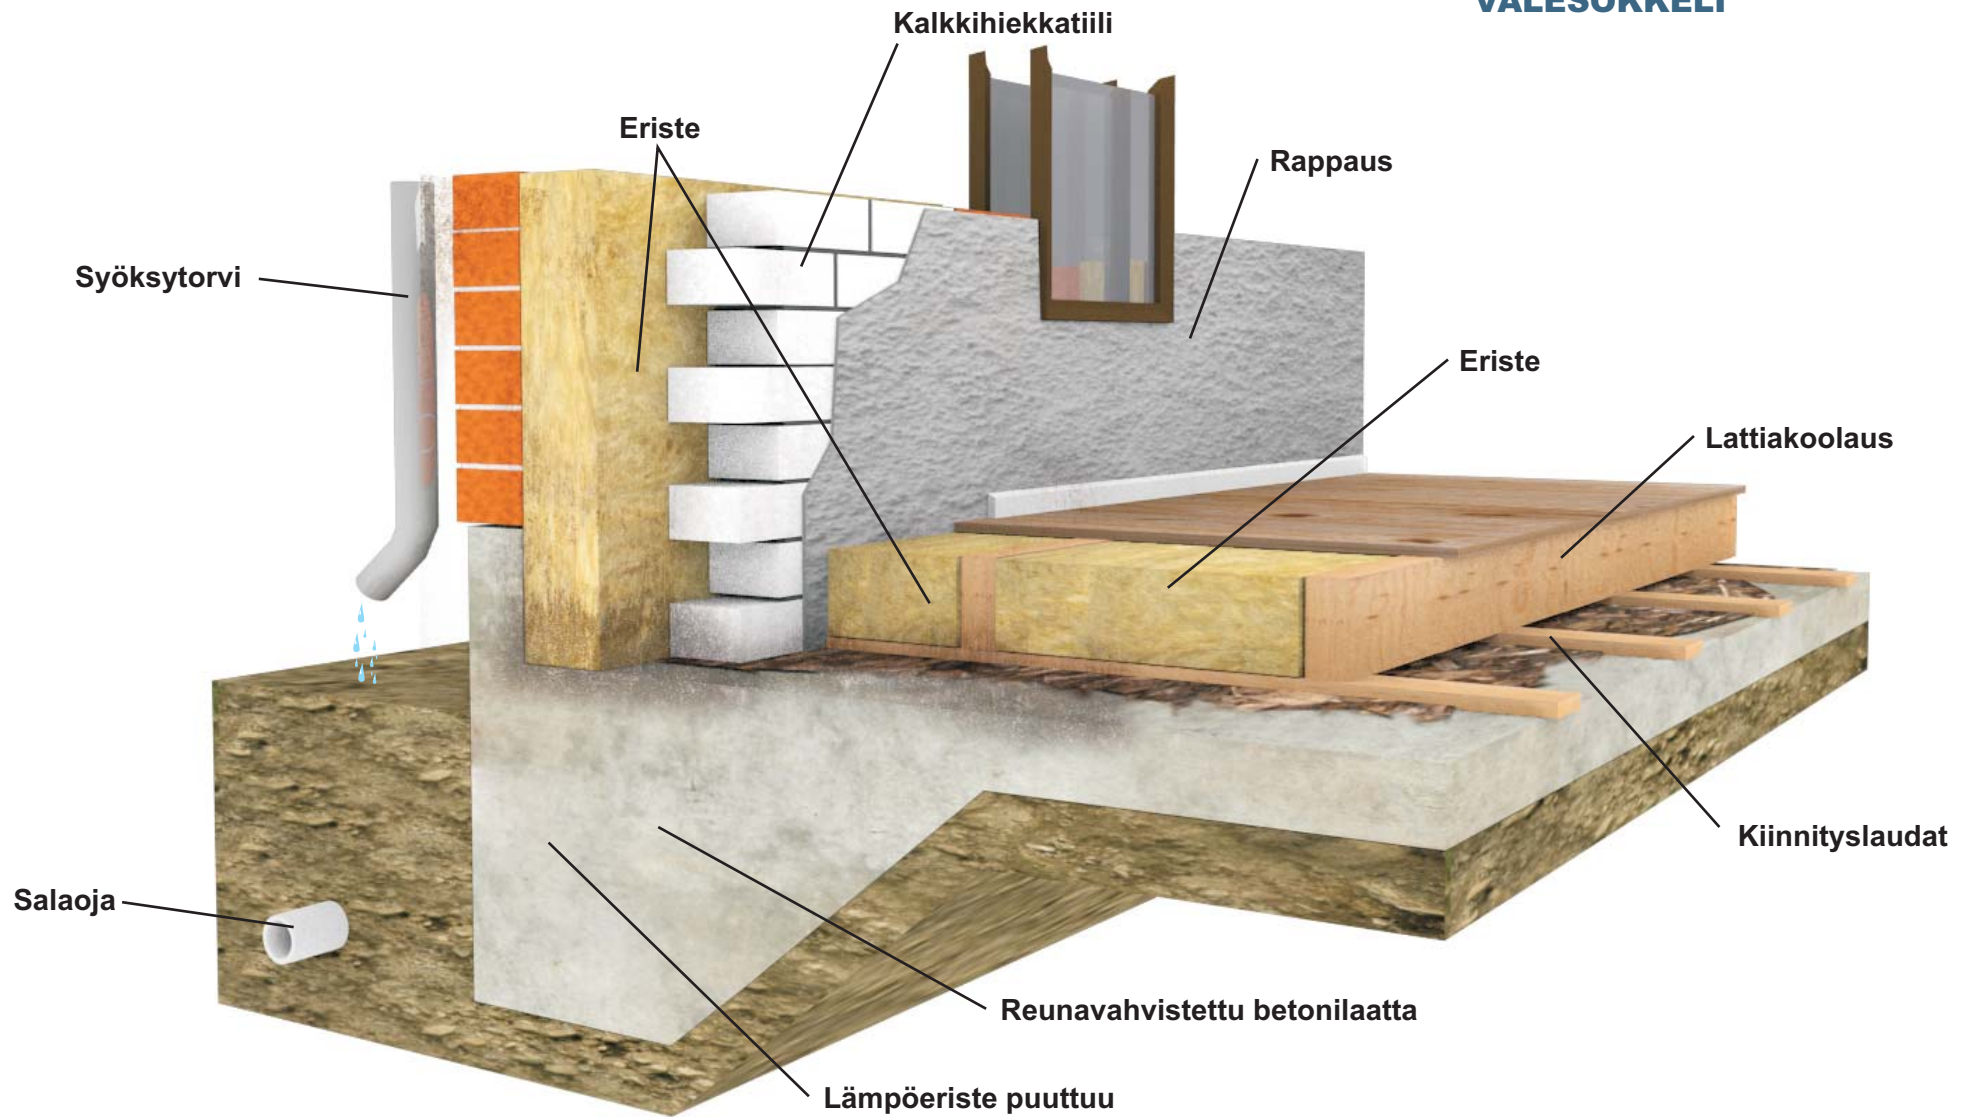
08A REUNAVAHVISTETTU LAATTA
TIILITALO JA PUULATTIAT SEKÄ
VALESOKKELI

Rakennemalli, betonilaatasta puuttuu lämpöeriste

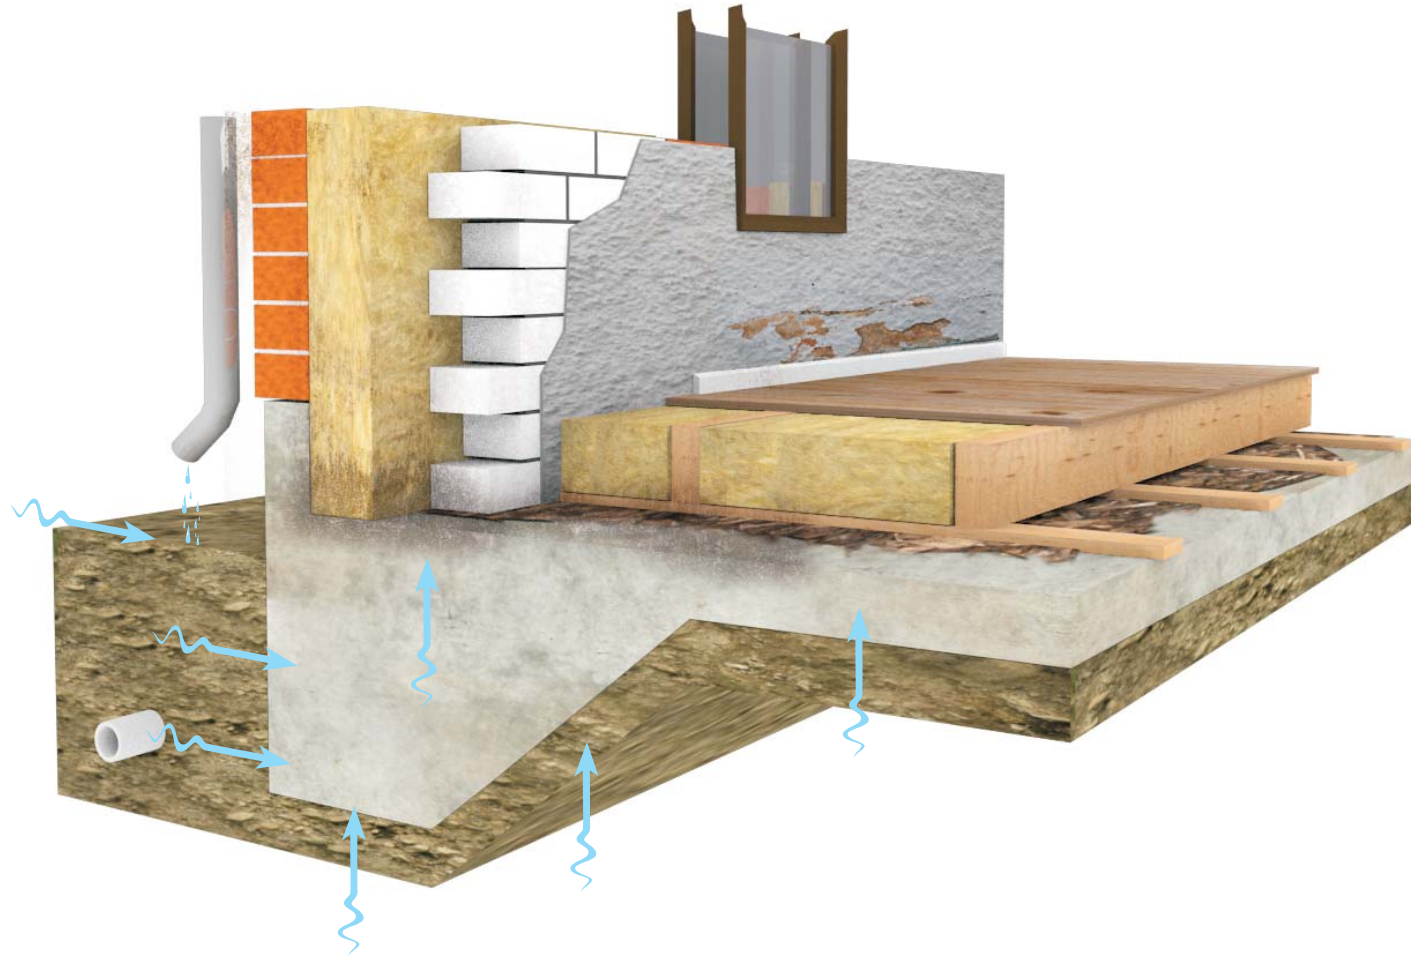
08B REUNAVAHVISTETTU LAATTA TIILITALO JA PUULATTIAT SEKÄ VALESOKKELI

- Kosteus siirtyy betonilaatasta seinän ja lattian rakenteisiin perusmaasta ja ulkoa sulamis- ja sadevesistä.

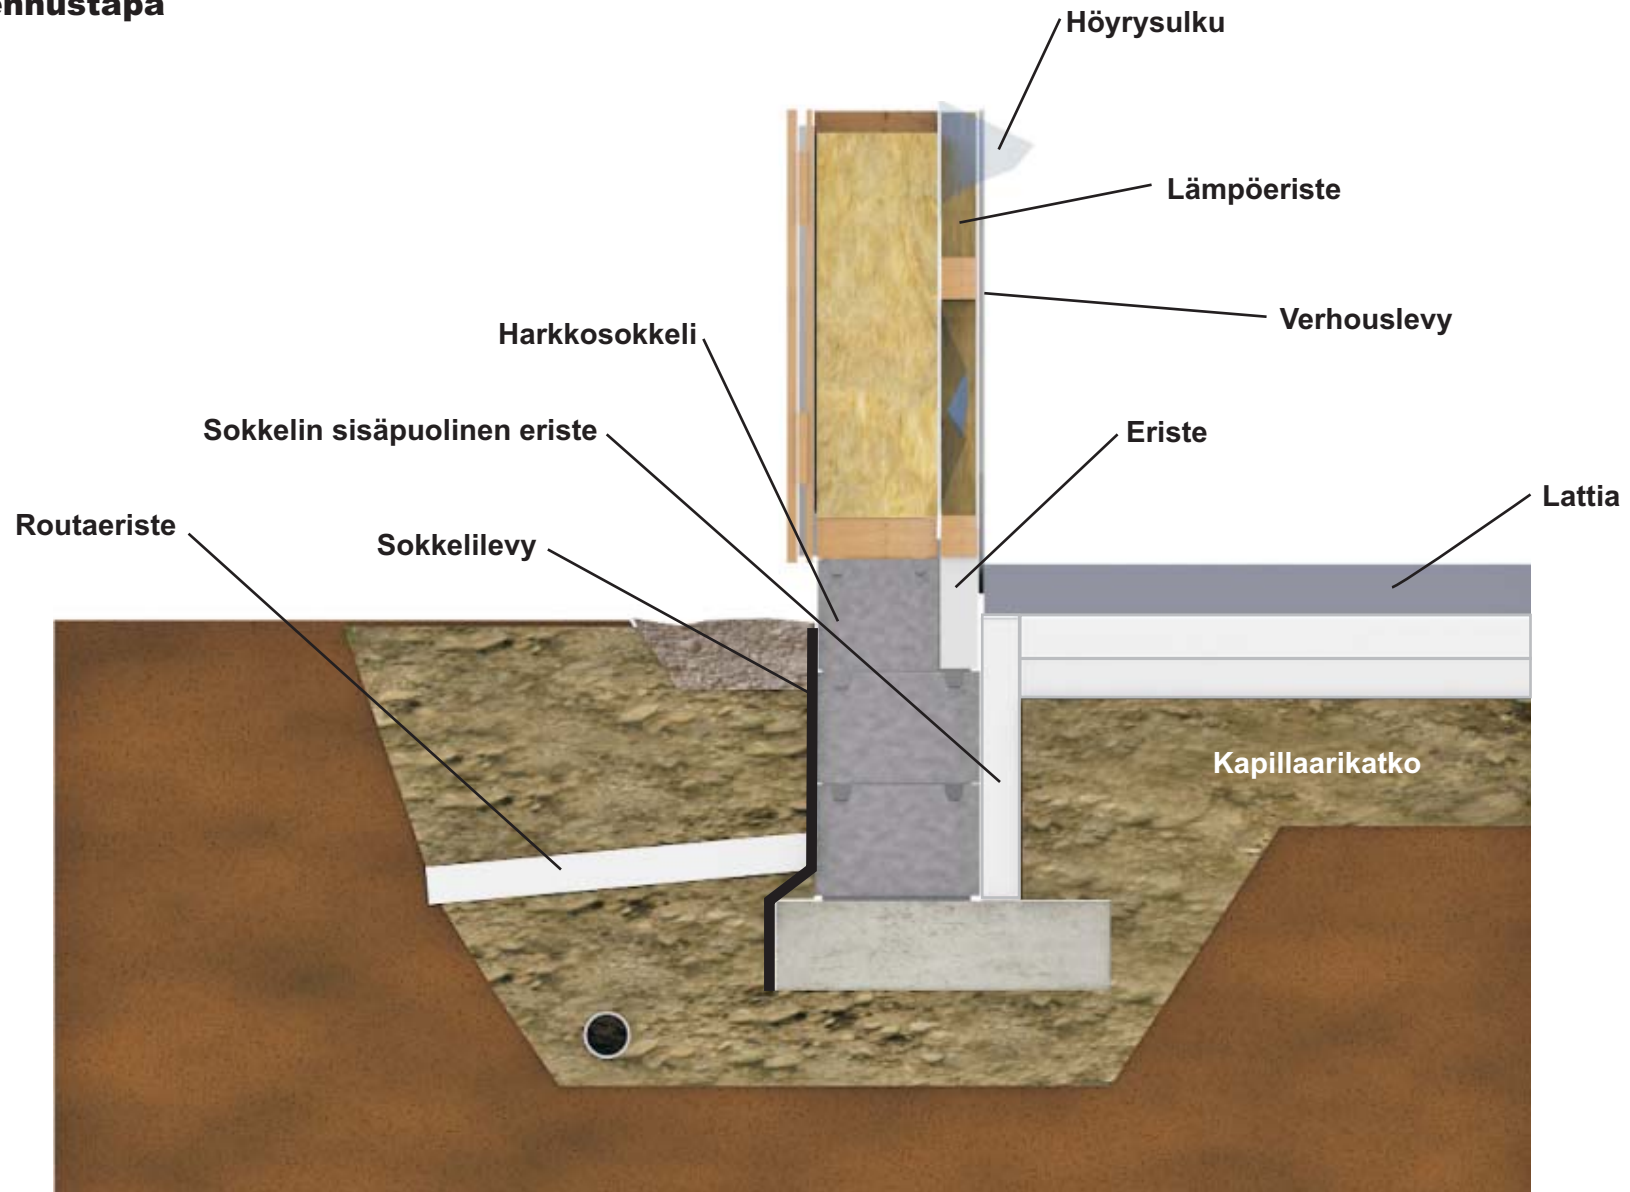
09A HÖYRYSULKU ERISTEEN SISÄSSÄ

Nykyinen rakennustapa
Rakennemalli

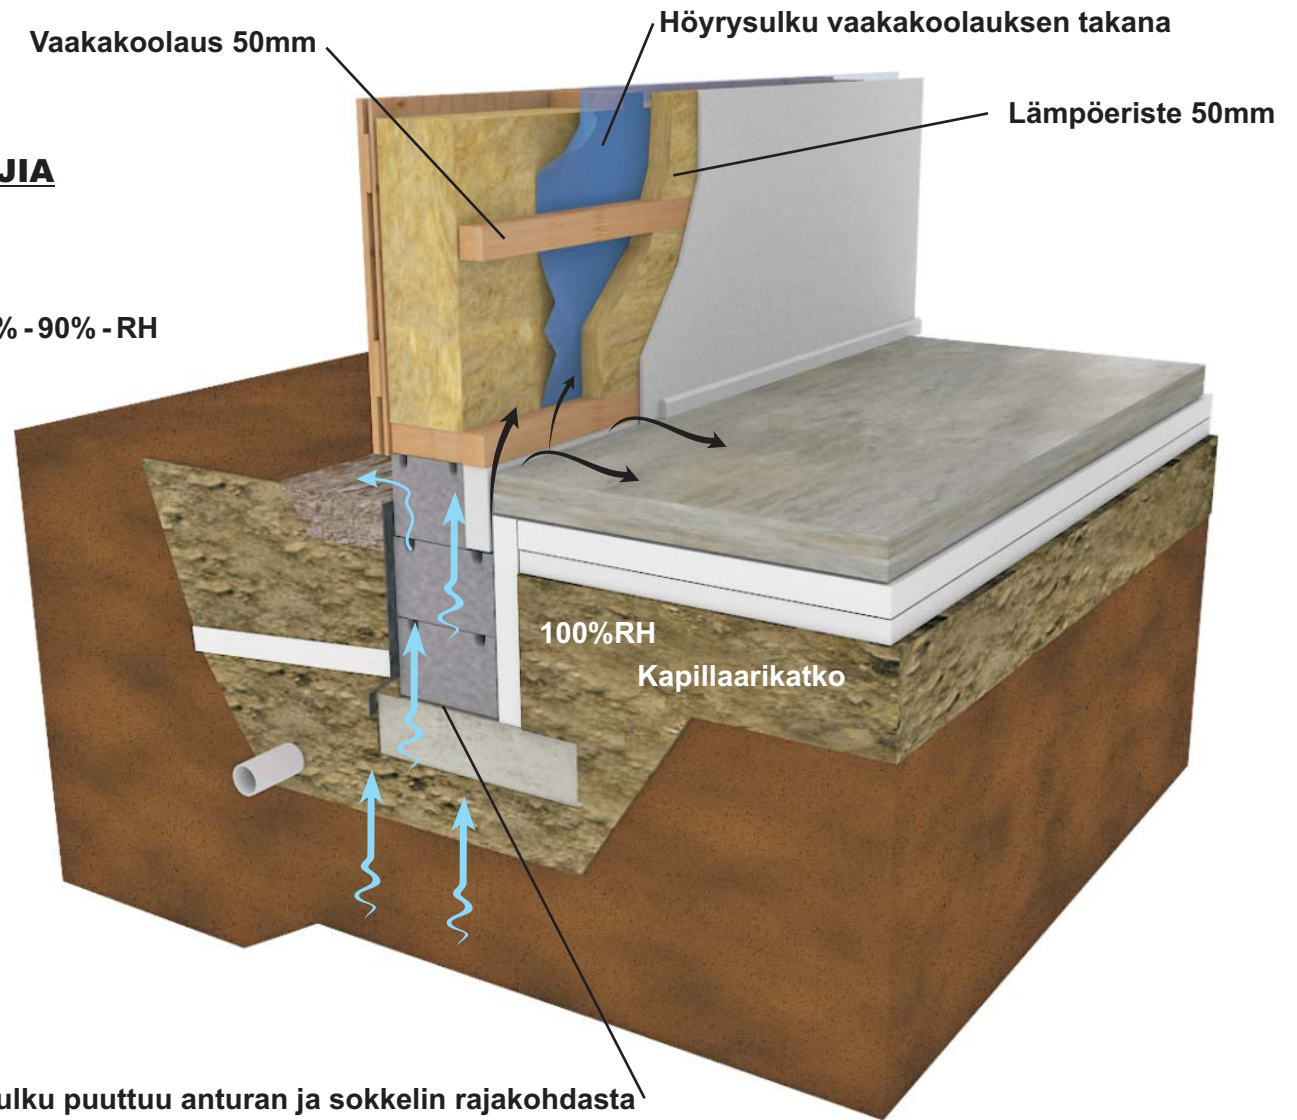
- Sokkelin sisäpuolinen eristäminen
- Höyrysulun sijoittaminen eristeen sisään
- Talvirakentamisessa sisäilmassa suhteellinen kosteus 60% - 90% - RH
- Anturan päältä puuttuu kosteuseristys
- Maaperän kosteus siirtyy sokkelirakenteisiin
- Maapinnan muotoilu / korkeus sokkelin vierustalla
- Ilmaa virtaa sisäilmaan ulkoseinän ja lattian liitoksesta. Liitoksen tiiveys usein puutteellinen.

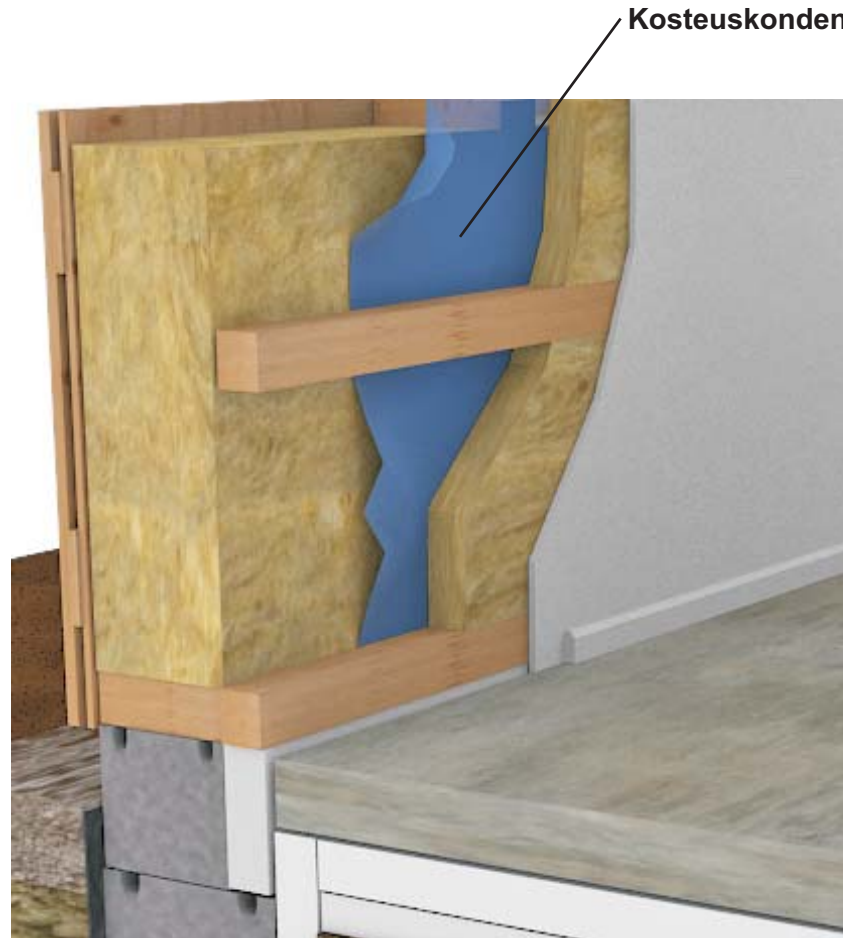
09C HÖYRYSULKU ERISTEEN SISÄSSÄ

Kosteuskondenssia työmaaolosuhteissa.

Sisäilman suhteellinen kosteus työmaaolosuhteissa on oltava alle 60%RH.

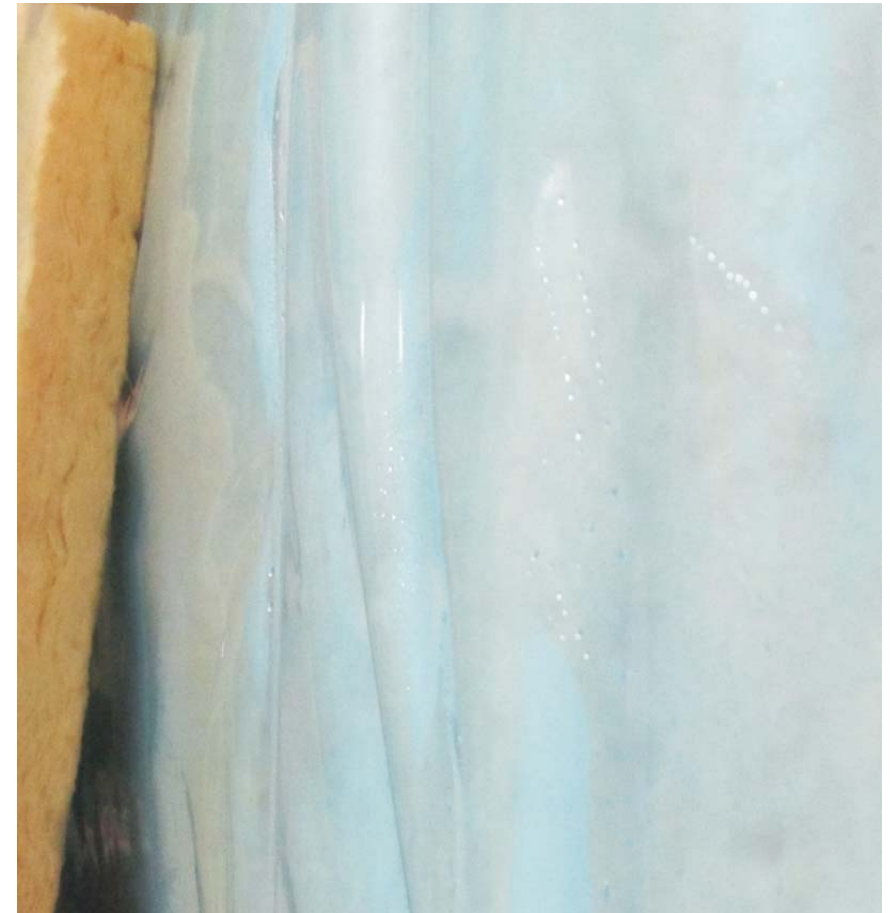
09D HÖYRYSULKU ERISTEEN SISÄSSÄ

Sisäilma 70%RH T20°C
Ulkoilma 95%RH T-15°C

Vuorokauden sisällä kehittyi kondenssia valuvaksi vedeksi asti. Niillä osilla missä ei ole pintaverhousta asennettu on kondenssi melko ”runsasta”.

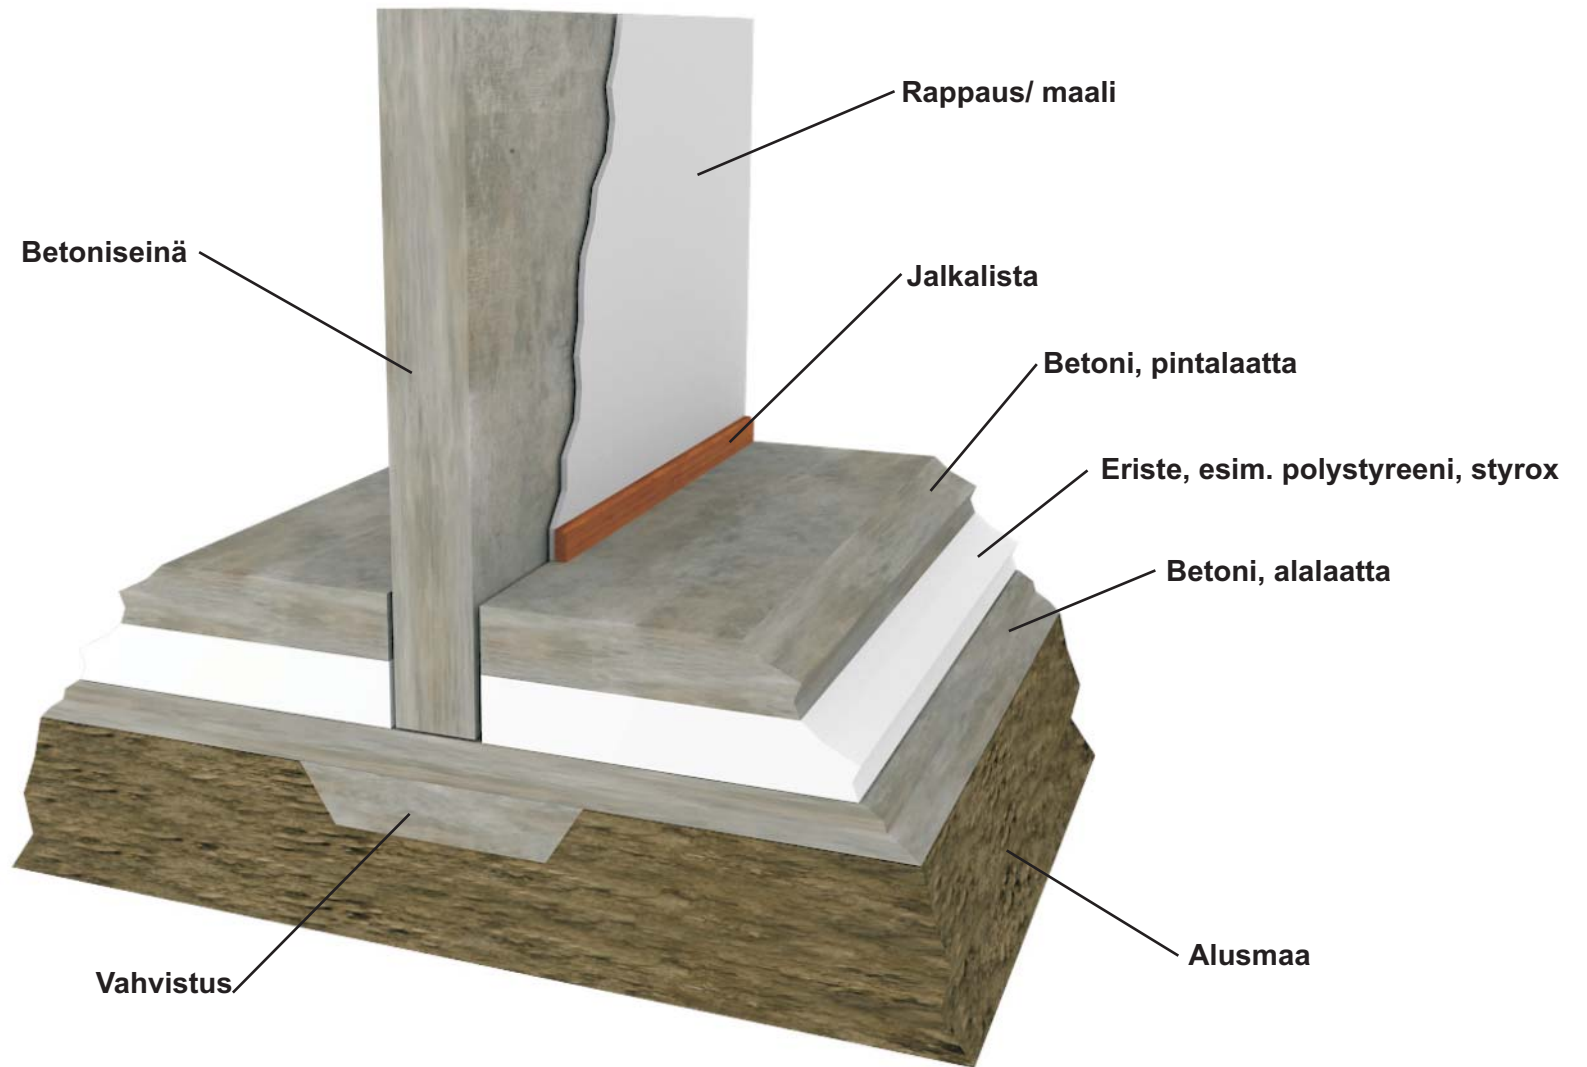
10A BETONIVÄLISEINÄ ALALAATAN PÄÄLLÄ

Yleiskuva rakenteesta
