TUNNISTA JA TUTKI RISKIRAKENNE

OPETUSMATERIAALI

Pientalojen riskirakenteet

Opetusdiat 2012

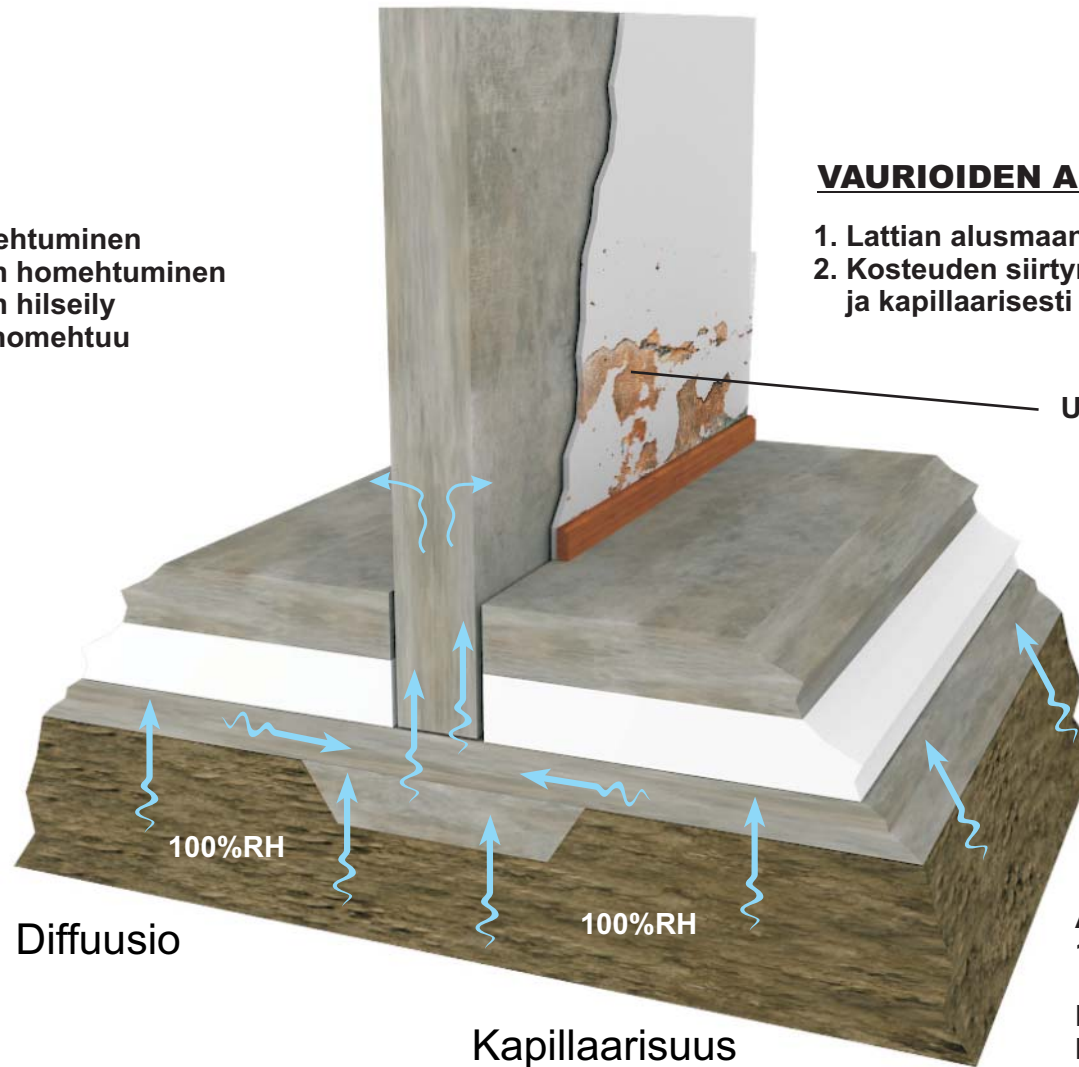
1. Lattian alusmaan kapillaarisuus
2. Kosteuden siirtyminen rakenteisiin diffuusiolla ja kapillaarisesti maaperästä

Usein näkyviä kosteusvaurioita

Alusmaan suhteellinen kosteus
100%-RH

Kosteusarvo tarkoittaa maaperän
huokostilan suhteellista kosteutta.

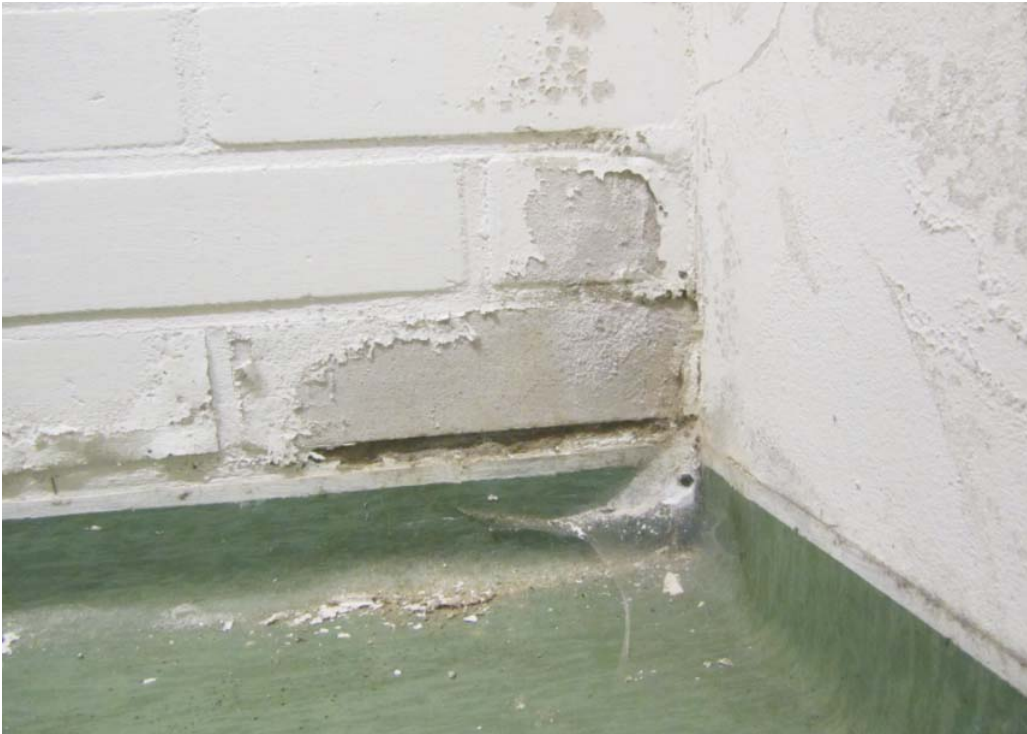
10C BETONIVÄLISEINÄ ALALAATAN PÄÄLLÄ

Maali hilseilee, pinnat ja muovimaton tausta homehtuu

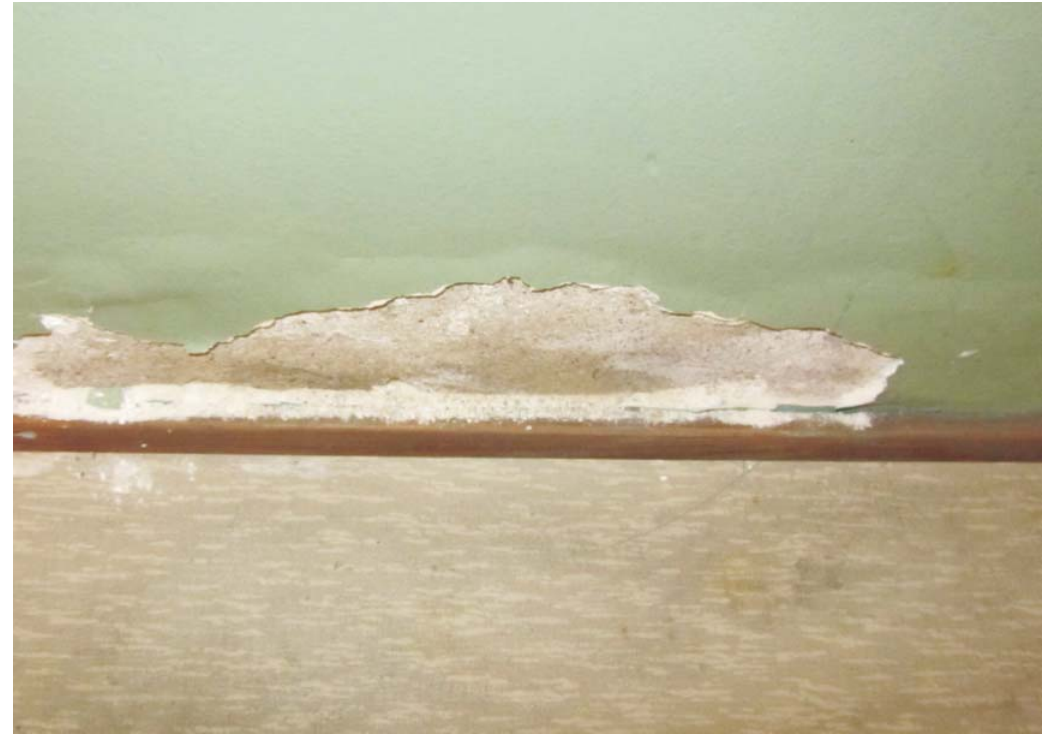
Tasoite pehmenee, maali hilseilee, jalkalistan tausta homehtuu

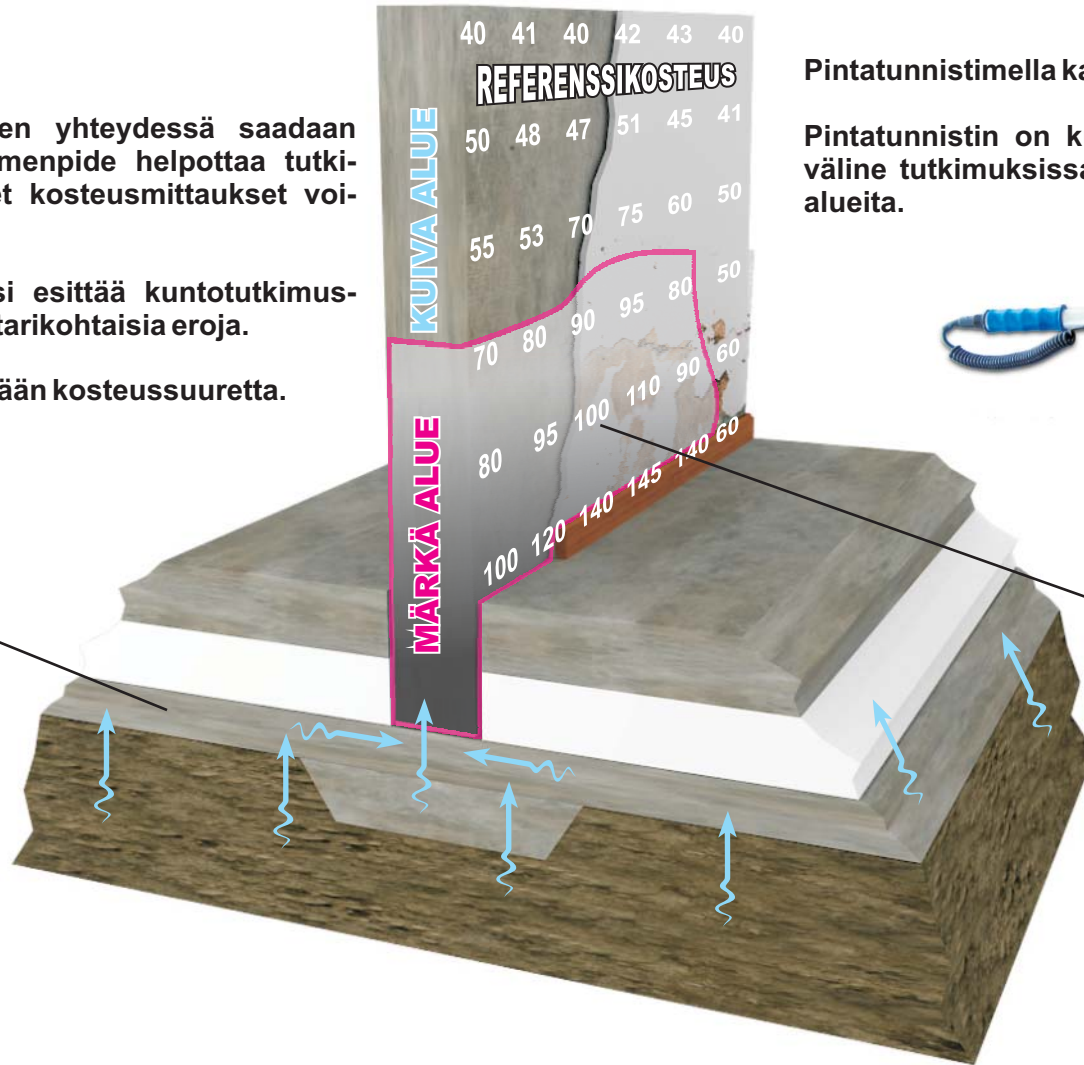
10D BETONIVÄLISEINÄ ALALAATAN PÄÄLLÄ

Pintatunnistimella kuntotutkimuksen yhteydessä saadaan kosteuskertymäalueet selville. Toimenpide helpottaa tutkimustyötä oleellisesti ja varsinaiset kosteusmittaukset voidaan kohdistaa oikeille alueille.

Pintatunnistimen lukema ei esitä mitään kosteussuuretta.

Maata vasten oleva betonilaatta on aina märkä/ kostea.

Pintatunnistimella kartoitetaan kosteuseroja rakenteista.

Pintatunnistin on kuntotutkijan/ kosteusmittaajan apuväline tutkimuksissa, jolla määritellään esim. tutkimusalueita.

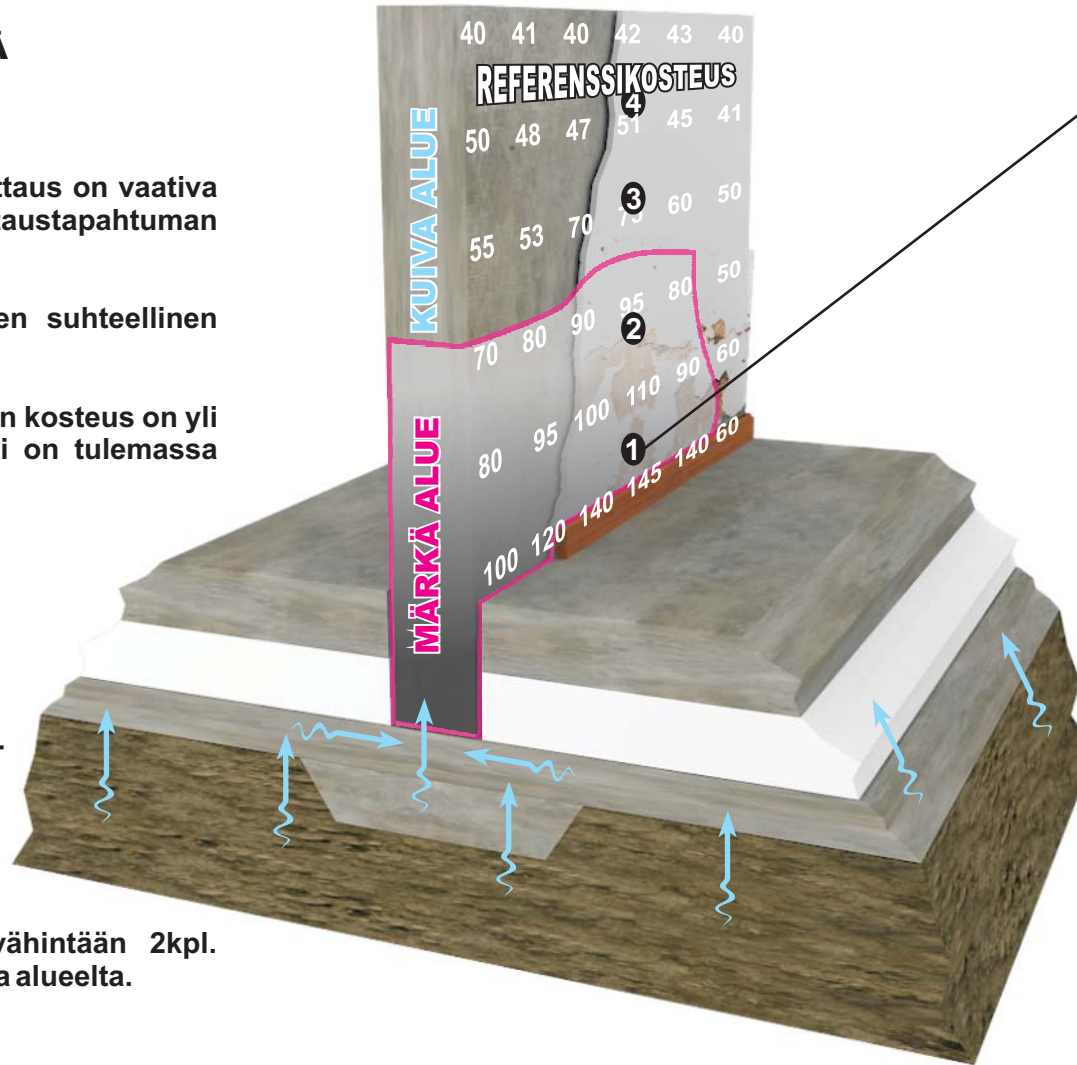
10E BETONIVÄLISEINÄ ALALAATAN PÄÄLLÄ

Yleensä asuntojen betoniväliseiniä suhteellinen kosteus on n. 50-60% RH

Jos betonin huokostilan suhteellinen kosteus on yli 80% RH on rakenteeseen tullut tai on tulemassa ulkopuolista kosteutta.

Betonin kosteusmittaus suoritetaan RT 14-10675 mukaan. Mittaustulosten tulkinta Ympäristöministeriön Ympäristöoppaan 28 mukaan.

Porareikämittauksia on tehtävä vähintään 2kpl. märältä alueelta ja referenssi kuivalta alueelta.

Kuntotutkija kartoittaa pintatunnistimella kosteuserot seinästä alemman tason puolelta. Betonin kosteus mitataan DIAN 10E mukaan.

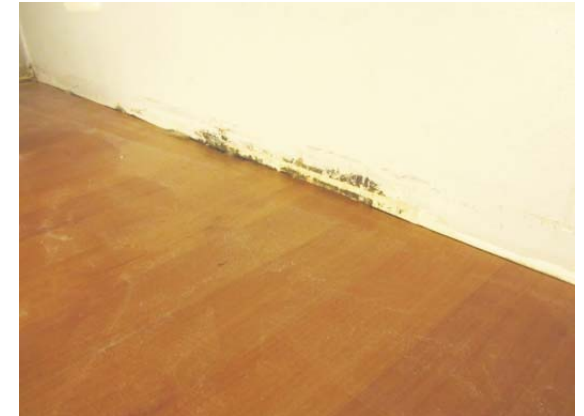
Yleiskuva jalkalistan taustasta.

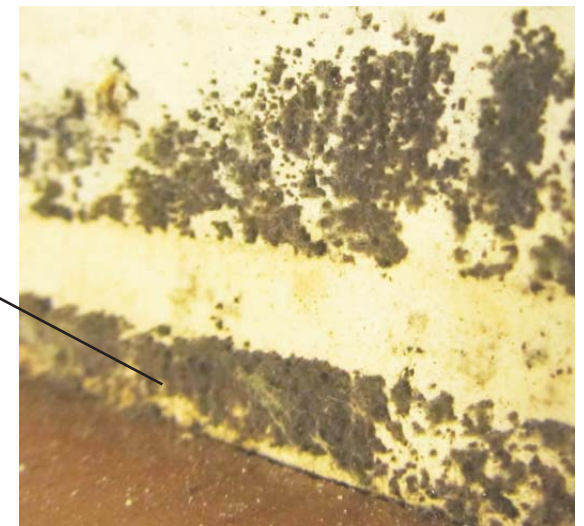
Lähikuva jalkalista taustahomeesta.

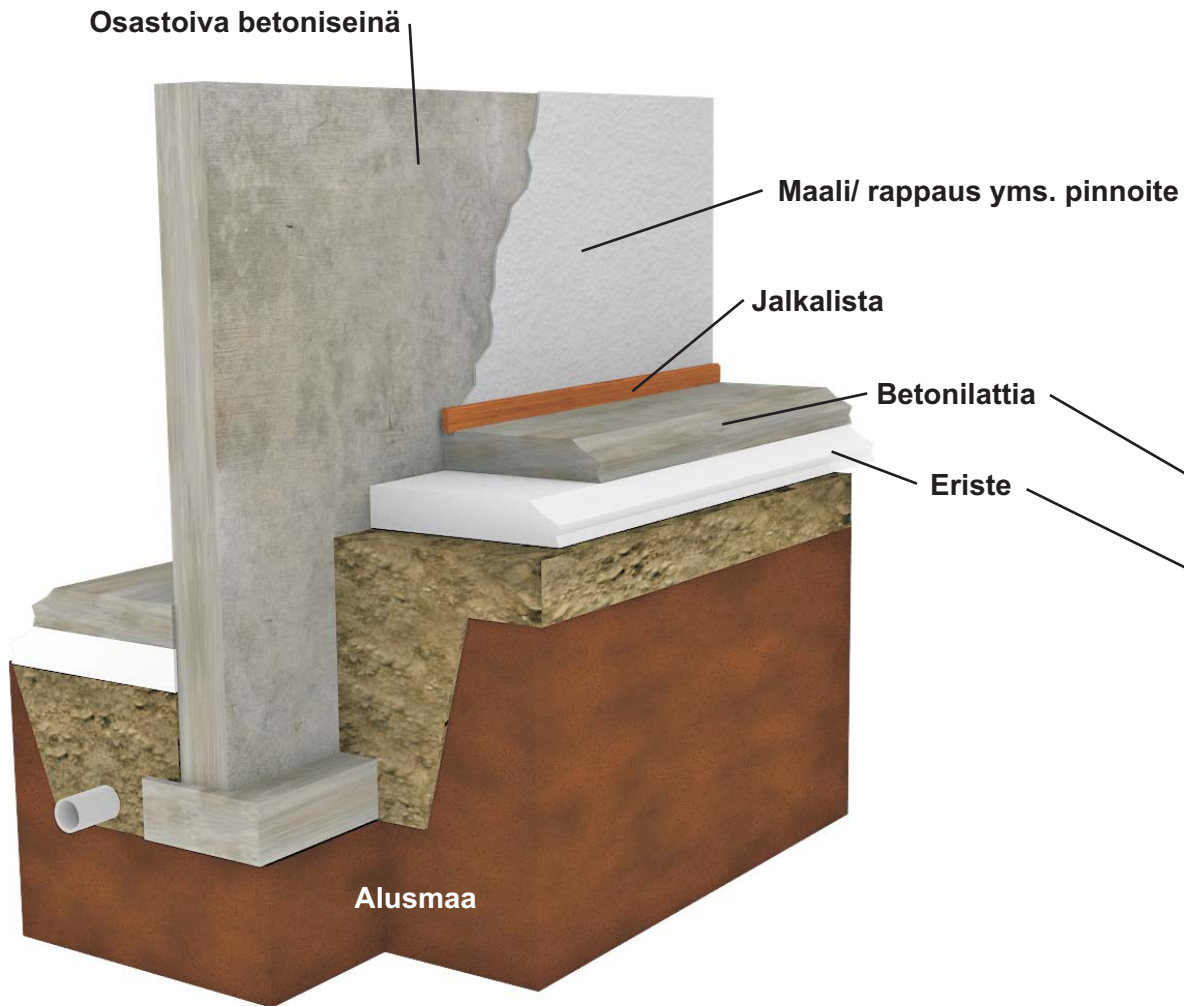
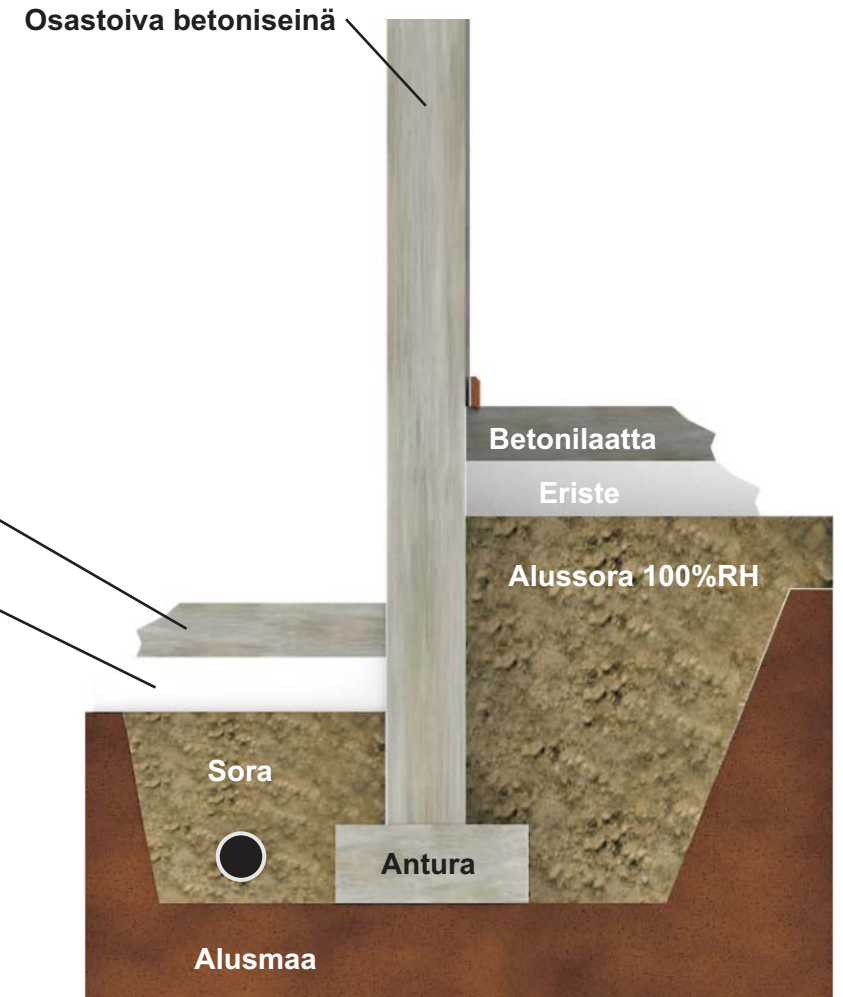
11A BETONISEINÄ ANTURAN PÄÄLLÄ NS. OSASTOIVA SEINÄ

Betoniseinä kosketuksissa alusmaan kanssa

Tyypillinen talojen rinneratkaisuissa

Lattioiden korkeusero muuttuu osastoivan seinän kohdalla. Rakenteet ovat tyypillisiä rivitaloissa.

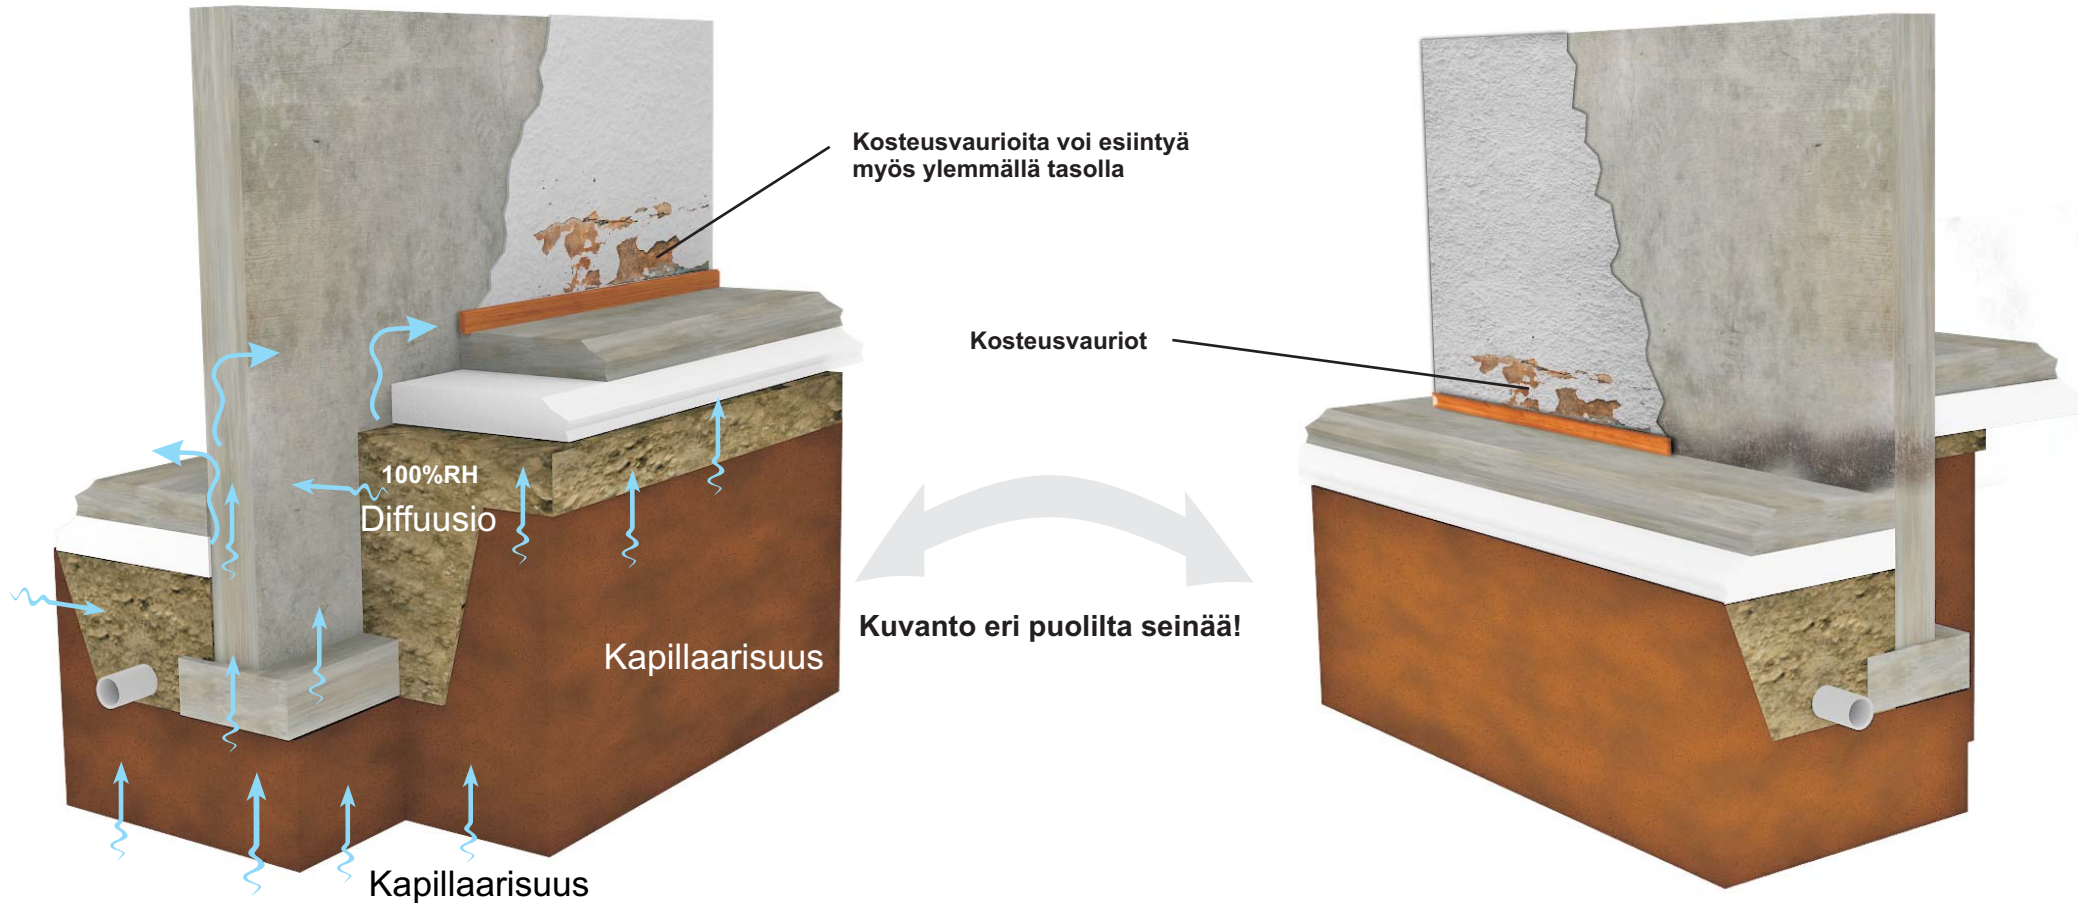
11B BETONISEINÄ ANTURAN PÄÄLLÄ NS. OSASTOIVA SEINÄ

- Tasoite/ maalipinnan homehtuminen
- Jalkalistan taustan homehtuminen

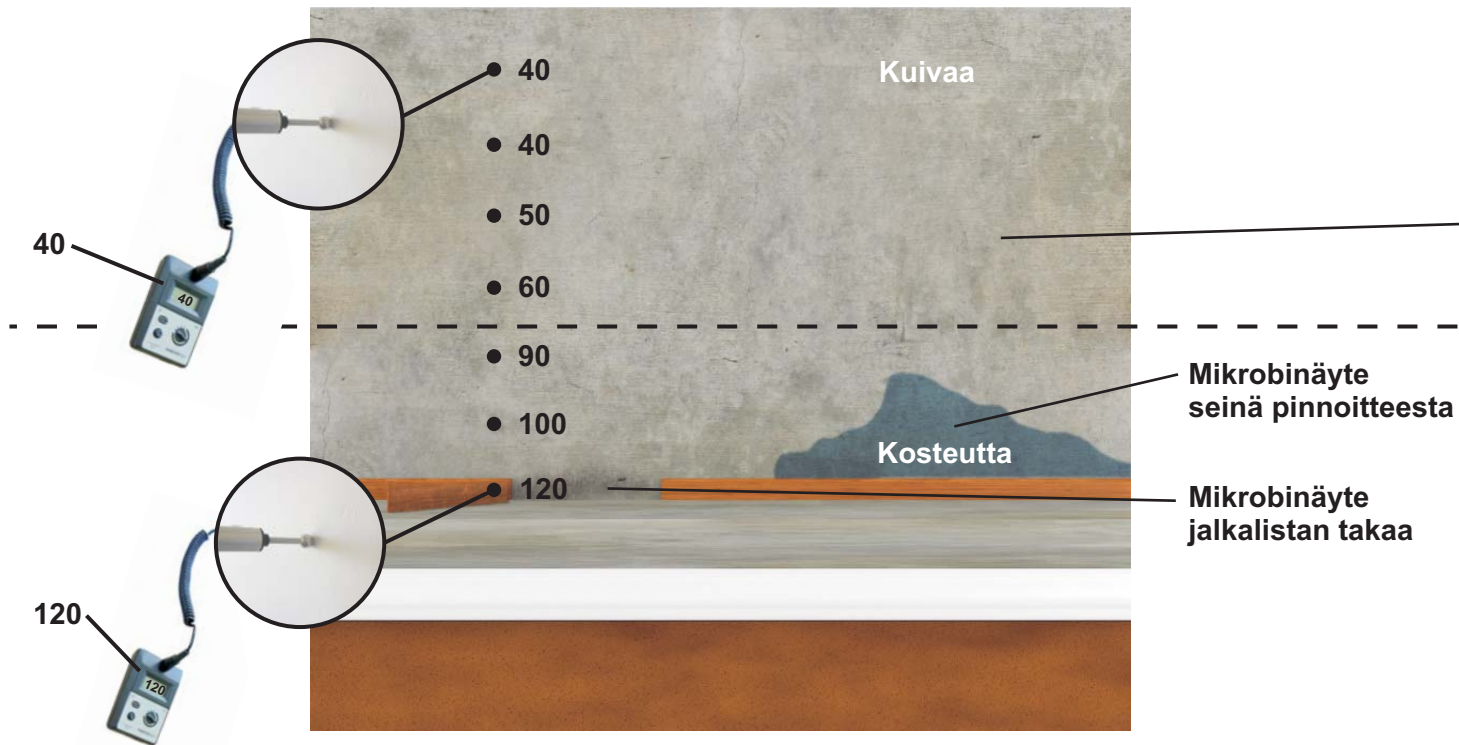
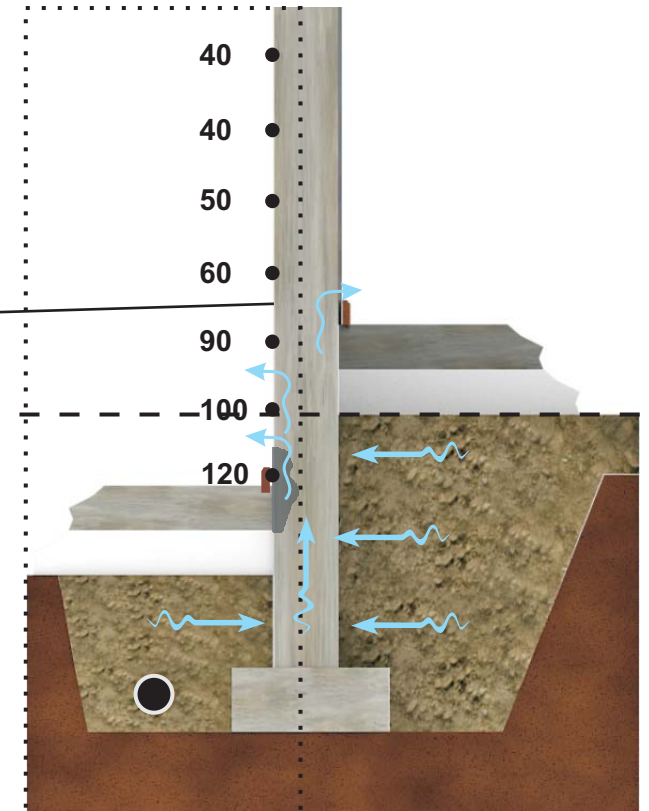
11C BETONISEINÄ ANTURAN PÄÄLLÄ
NS. OSASTOIVA SEINÄ

Betonin suhteellinen kosteus mitataan RT 14-10675 mukaan.

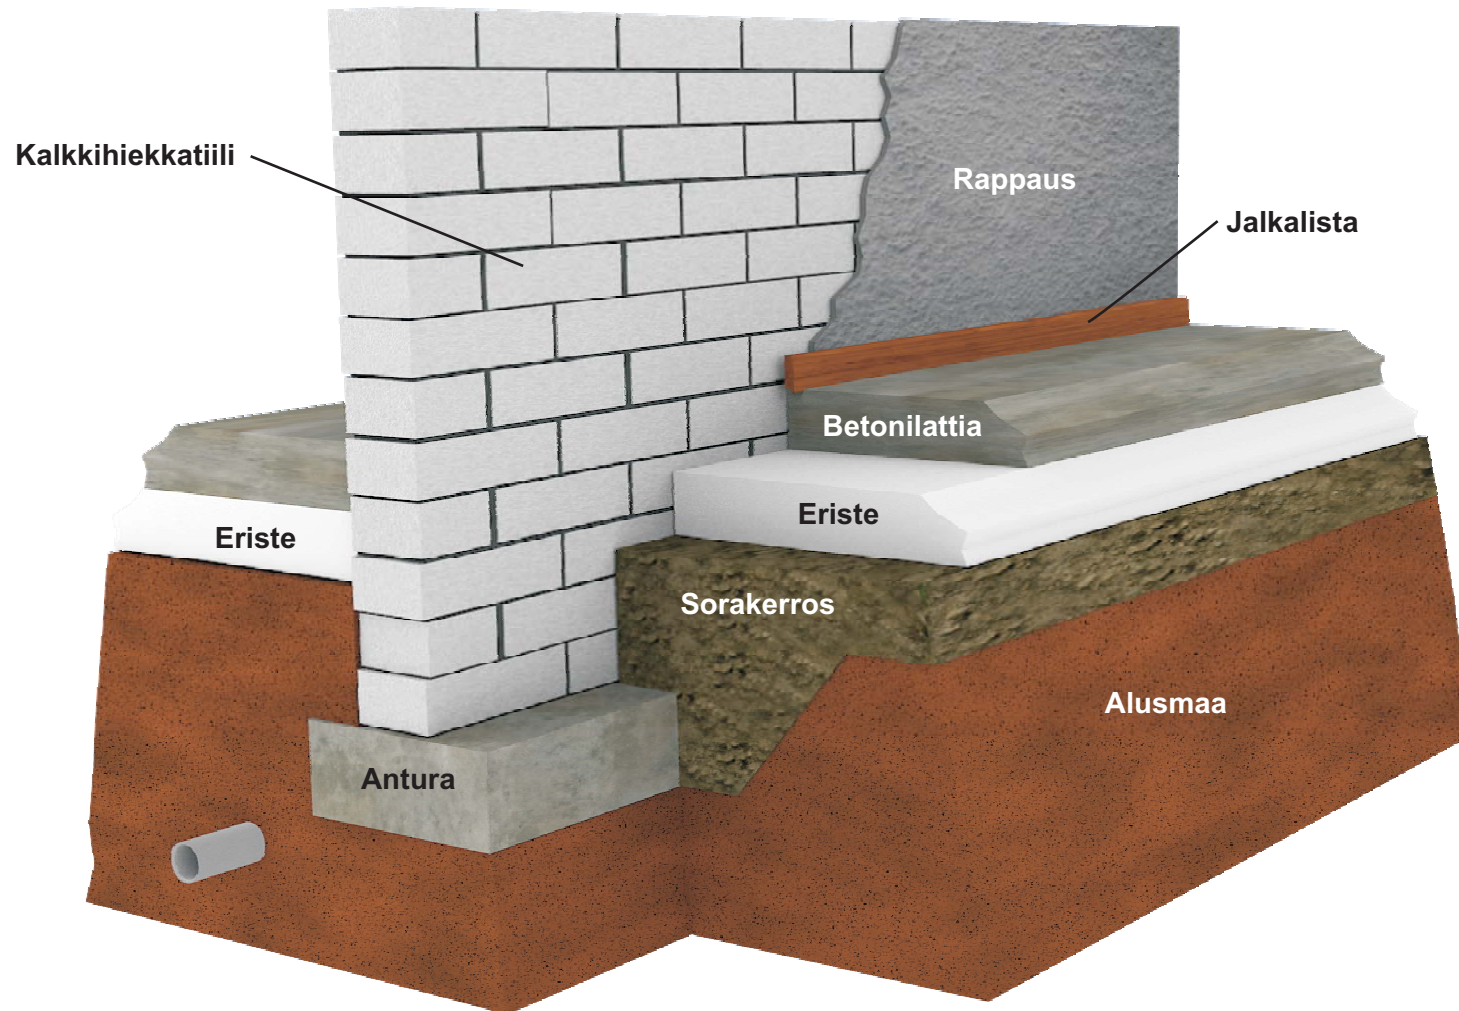
12A TIILISEINÄ ANTURAN PÄÄLLÄ

Tiiliseinä anturan päällä ja kosketuksissa alusmaan kanssa

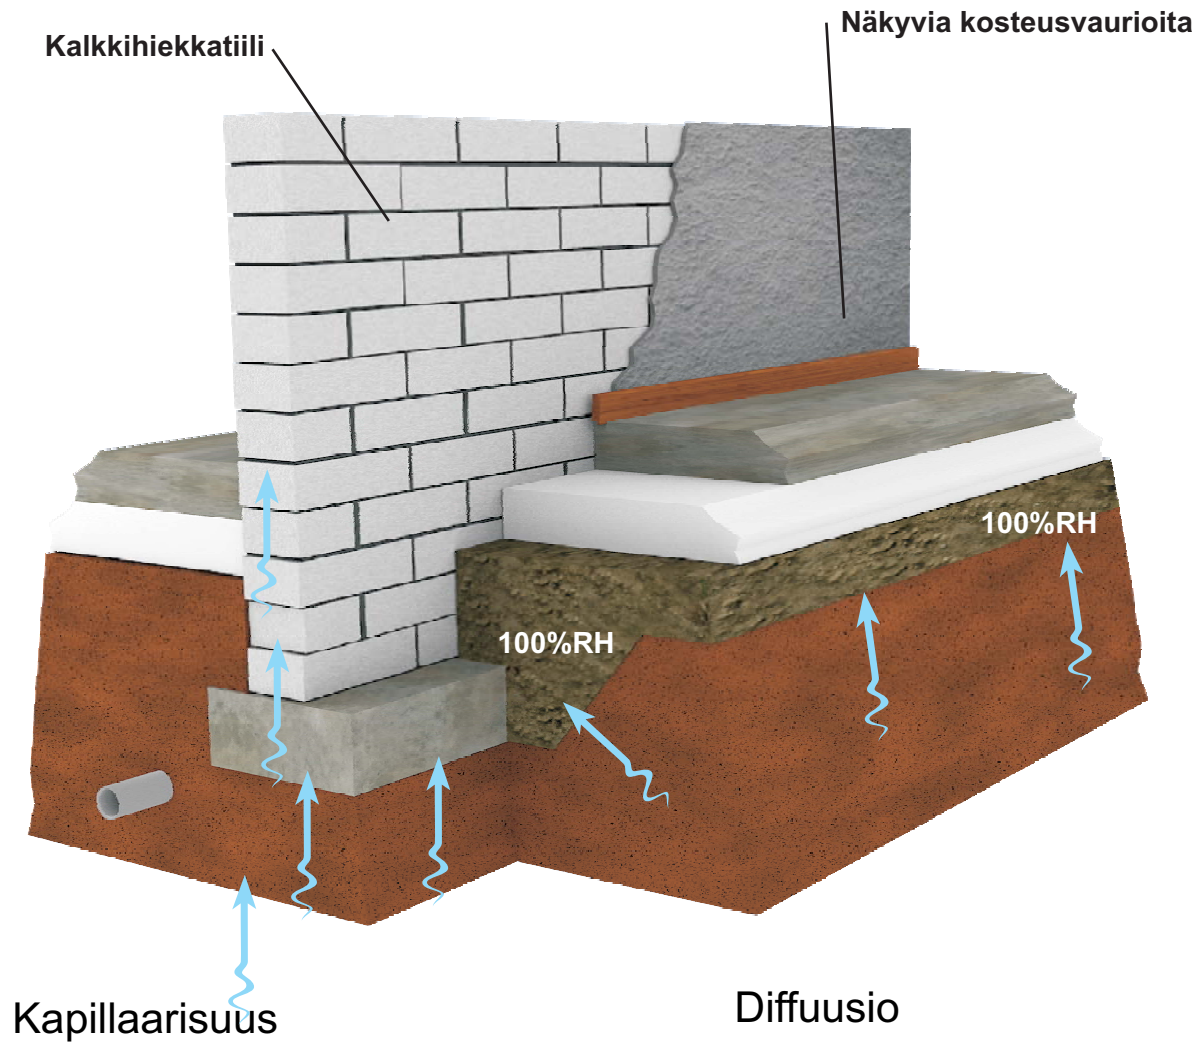
12B TIILISEINÄ ANTURAN PÄÄLLÄ

1. Jalkalistan tausta homehtuu
2. Seinän tasoite/ maali homehtuu

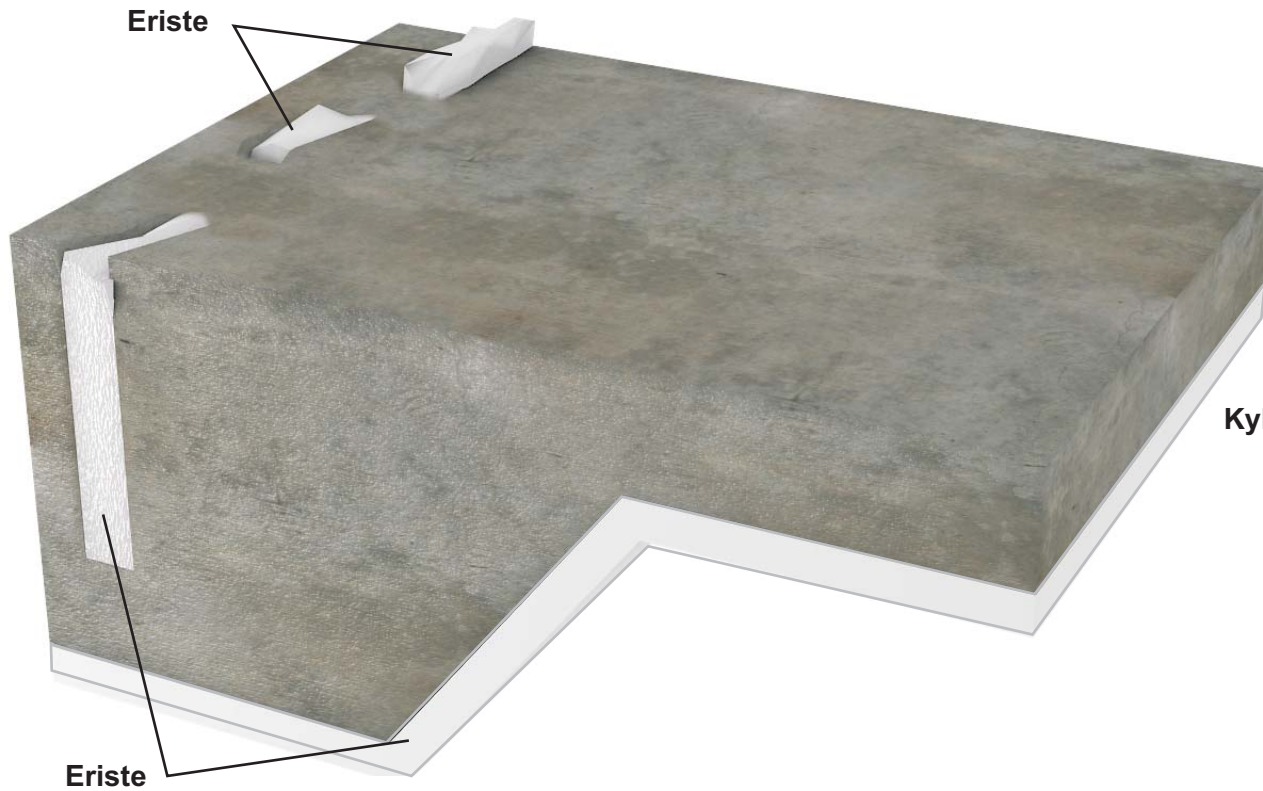
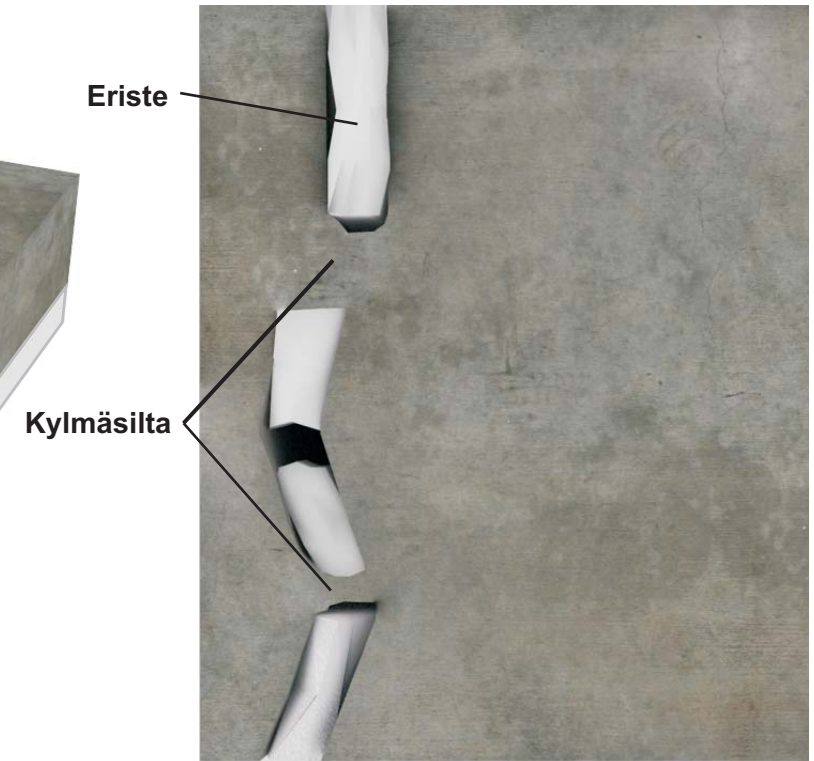
14A REUNAVAHVISTETTU LAATTA KYLMÄSILTOJEN VAIKUTUS RAKENTEESSA

Rakennemalli, eristeet rikkoontuneet ja siirtyneet valussa

KYLMÄSILTA tarkoittaa ulkoilmaa vasten olevassa rakenteessa kohtaa, josta puuttuu lämmön siirtymistä eristävä kerros.

Laattaan on syntynyt kylmäsiltoja.
Eriste on rikkoontunut valuvaiheessa.

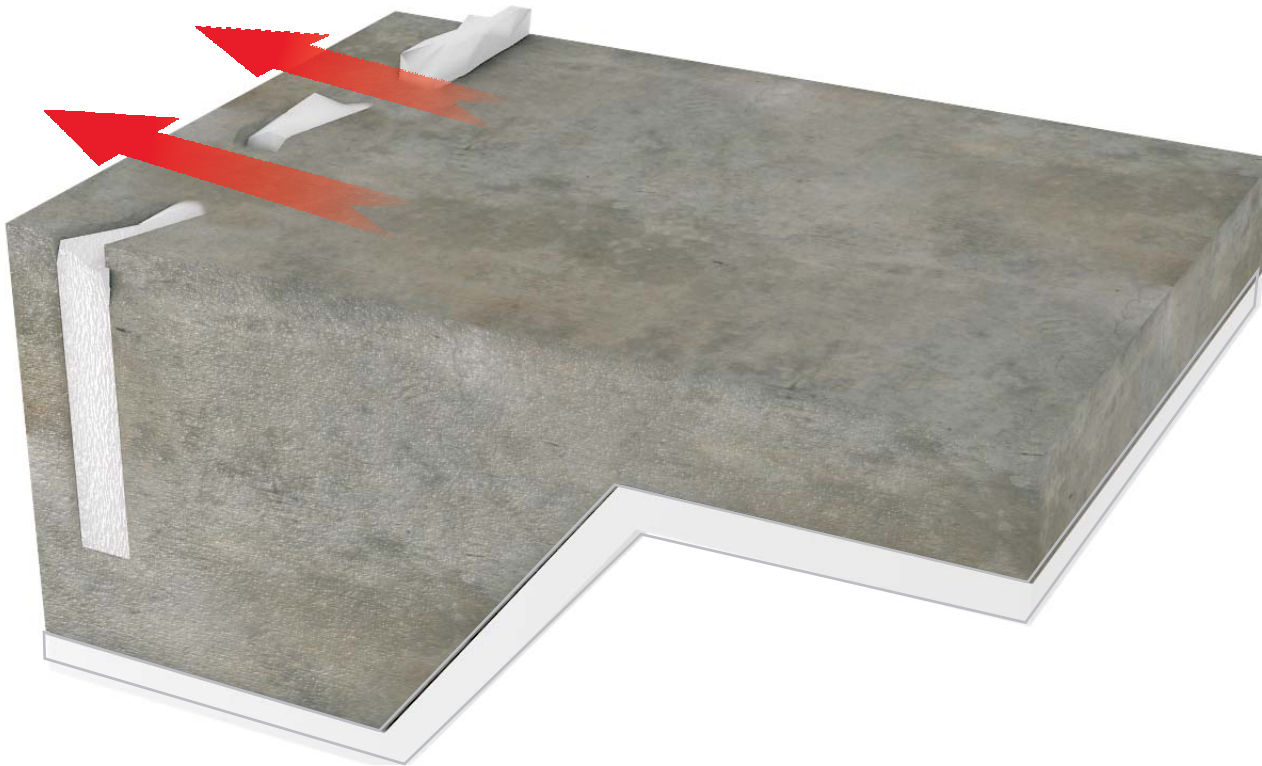
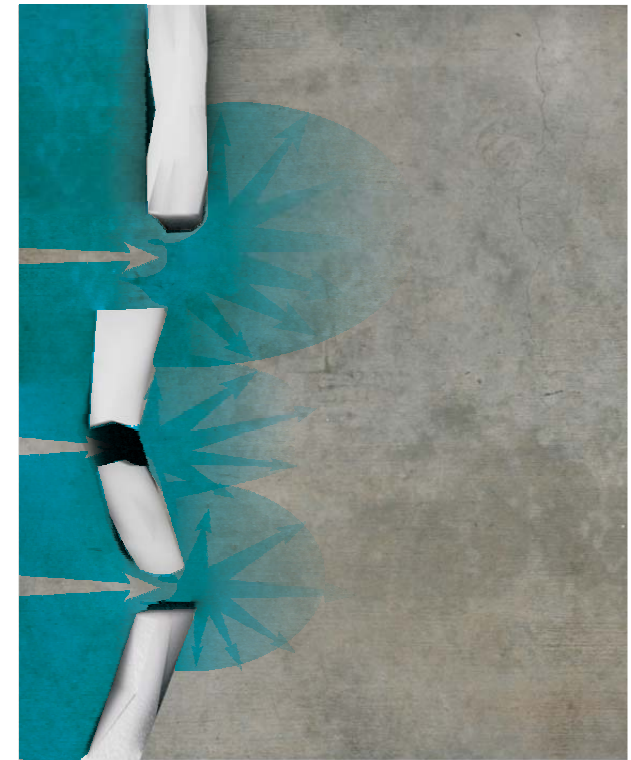
14B REUNAVAHVISTETTU LAATTA
KYLMA-SILTOJEN VAIKUTUS RAKENTEESTA

Lämpö johtuu ulos kylmä-silloista

Rakenne jäähtyy

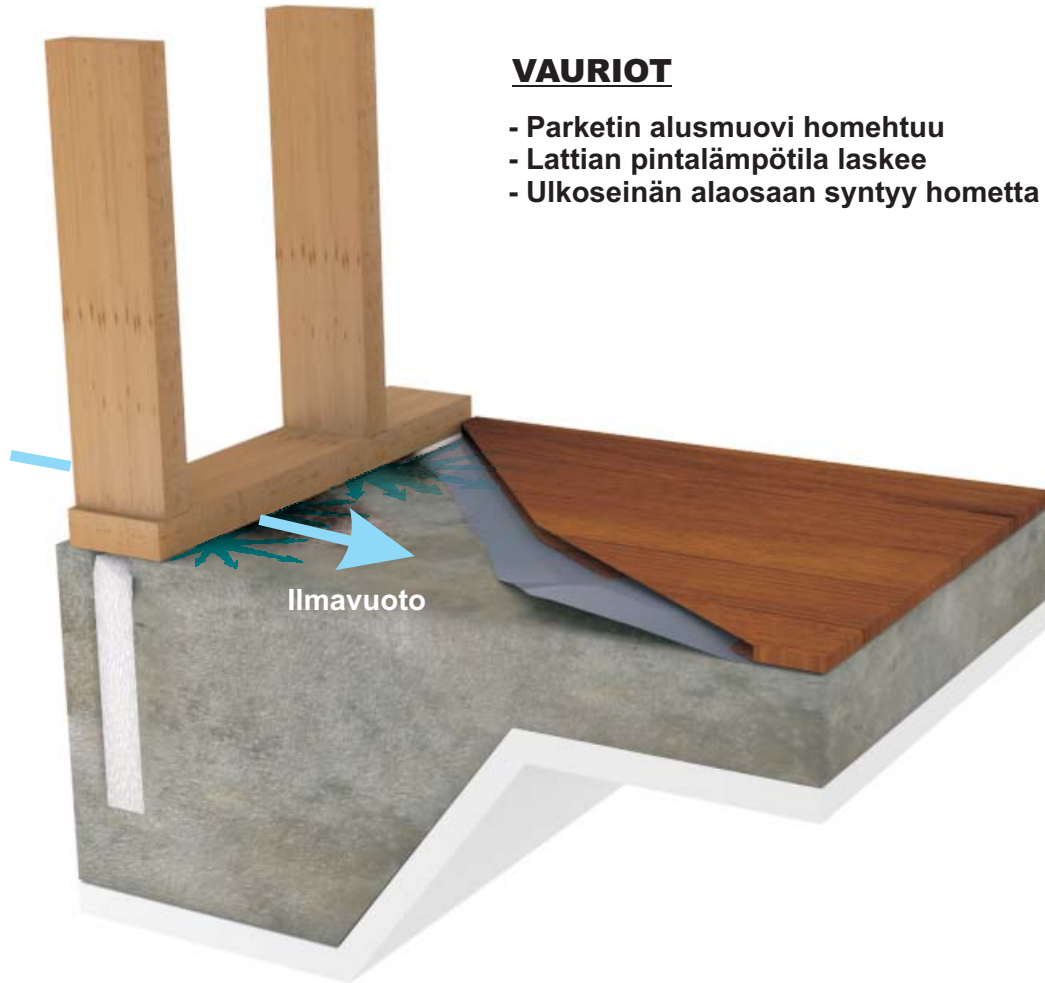
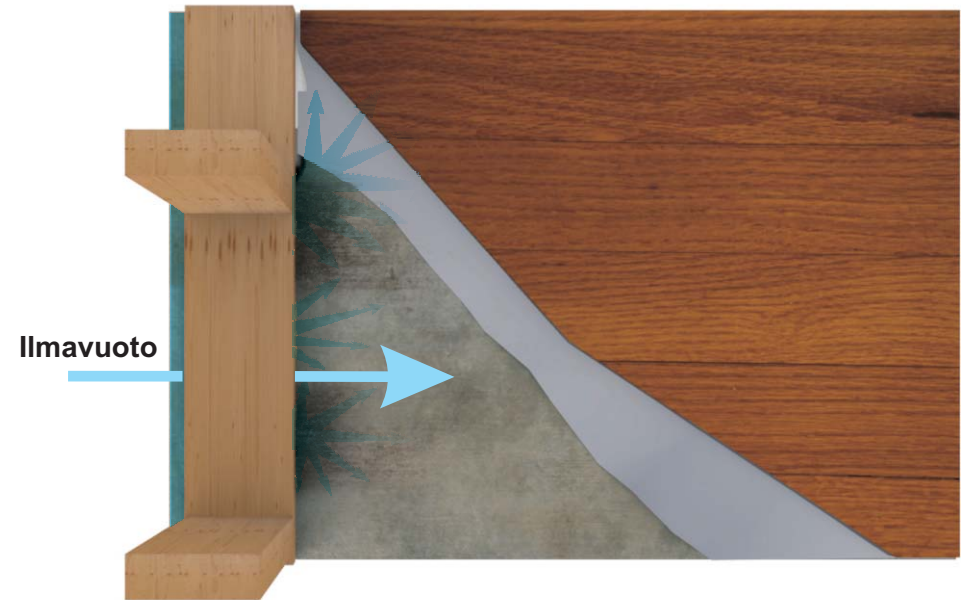
14C REUNAVAHVISTETTU LAATTA KYLMA-SILTOJEN VAIKUTUS RAKENTEES- SA

- Parketin alusmuovi homehtuu
- Lattian pintalämpötila laskee
- Ulkoseinän alaosaan syntyy homeetta

- Kylmäsiltojen aiheuttama lämpövuoto jäädyttää rakenteen. Silloin kun ilmavuoto on runsasta voi sisäilmasta kondensoitua kosteutta rakenteisiin.

Kylmyys voidaan todeta joko infrapunamittarilla tai lämpökuvauksella.

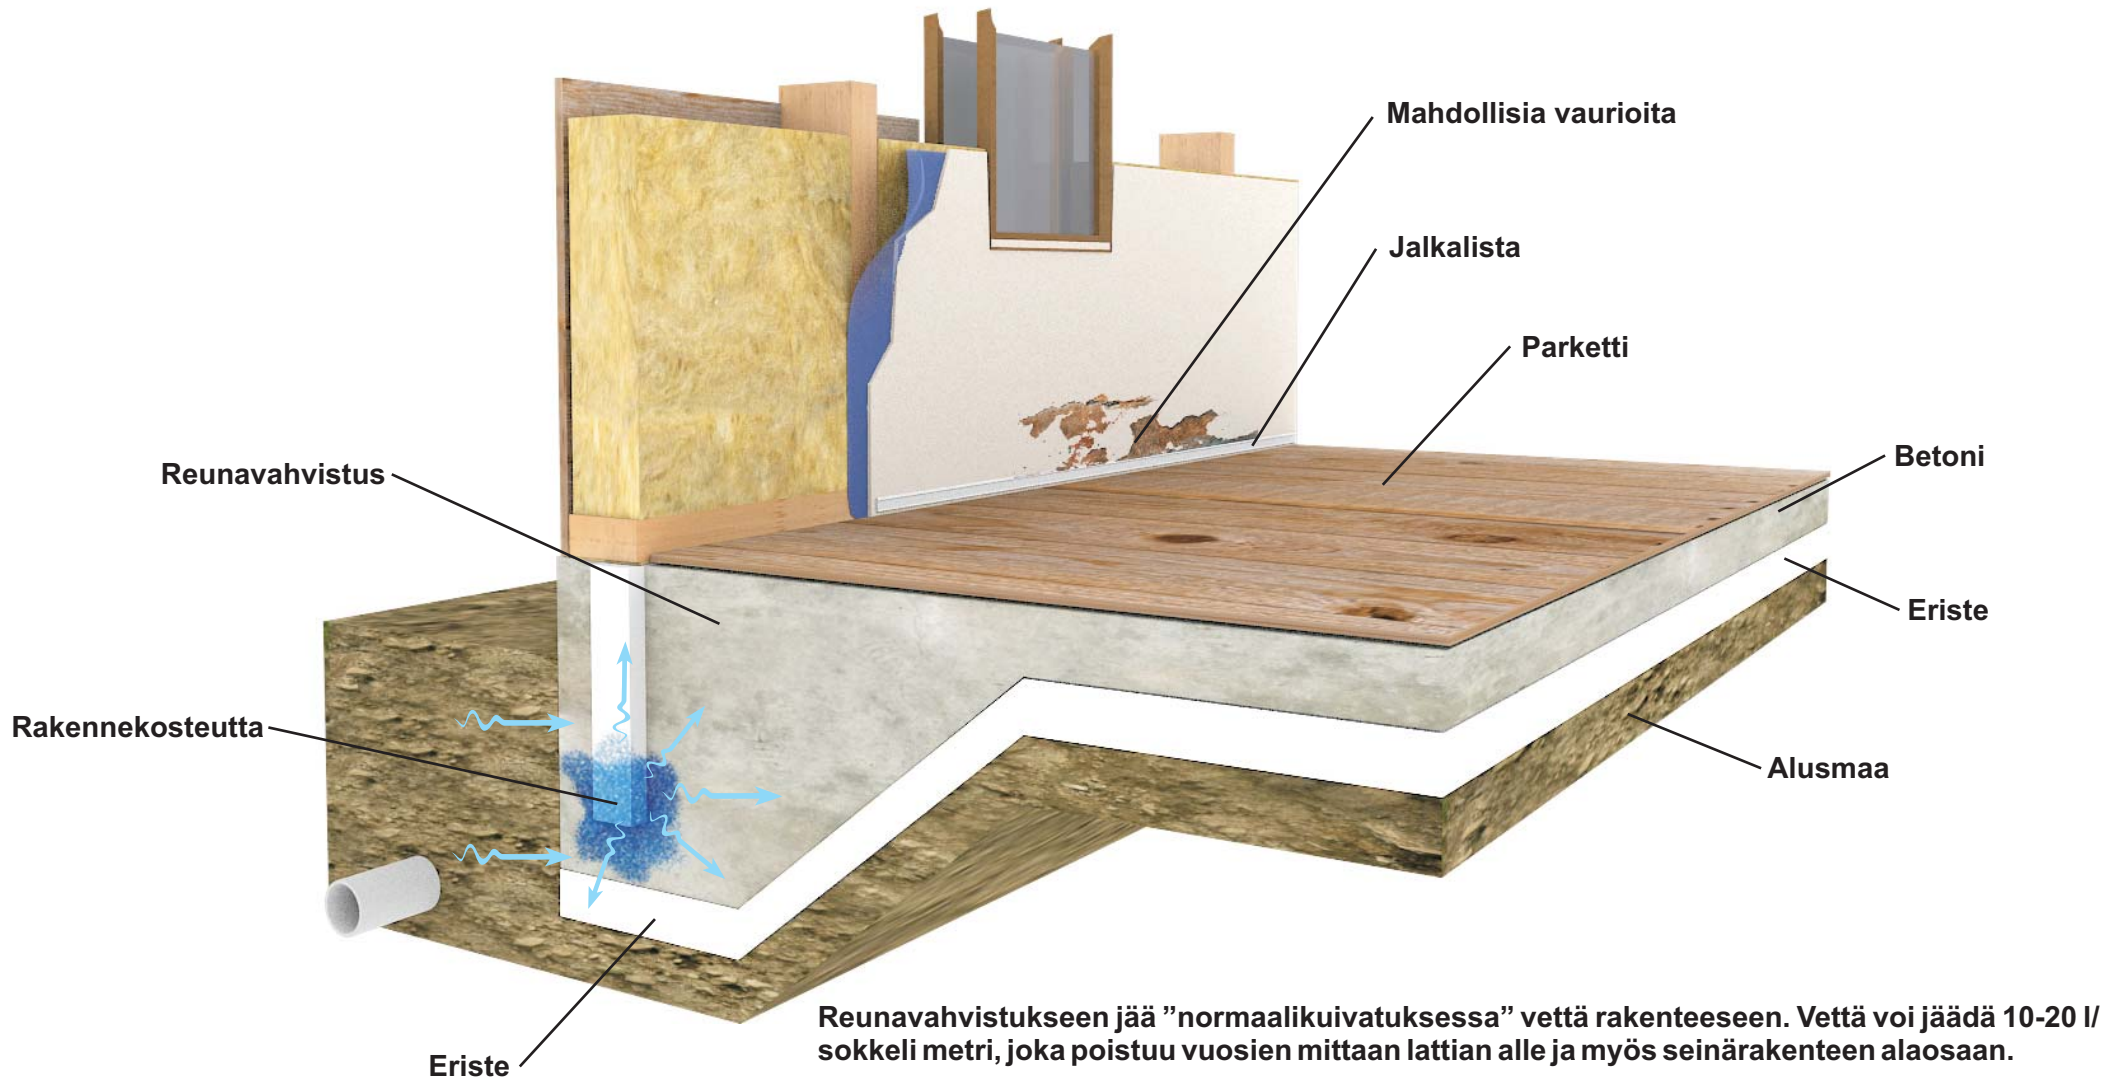
15A REUNAVAHVISTETTU LAATTA,
PARKETTI SUORAAN LAATAN PÄÄLLÄ

Rakennemalli

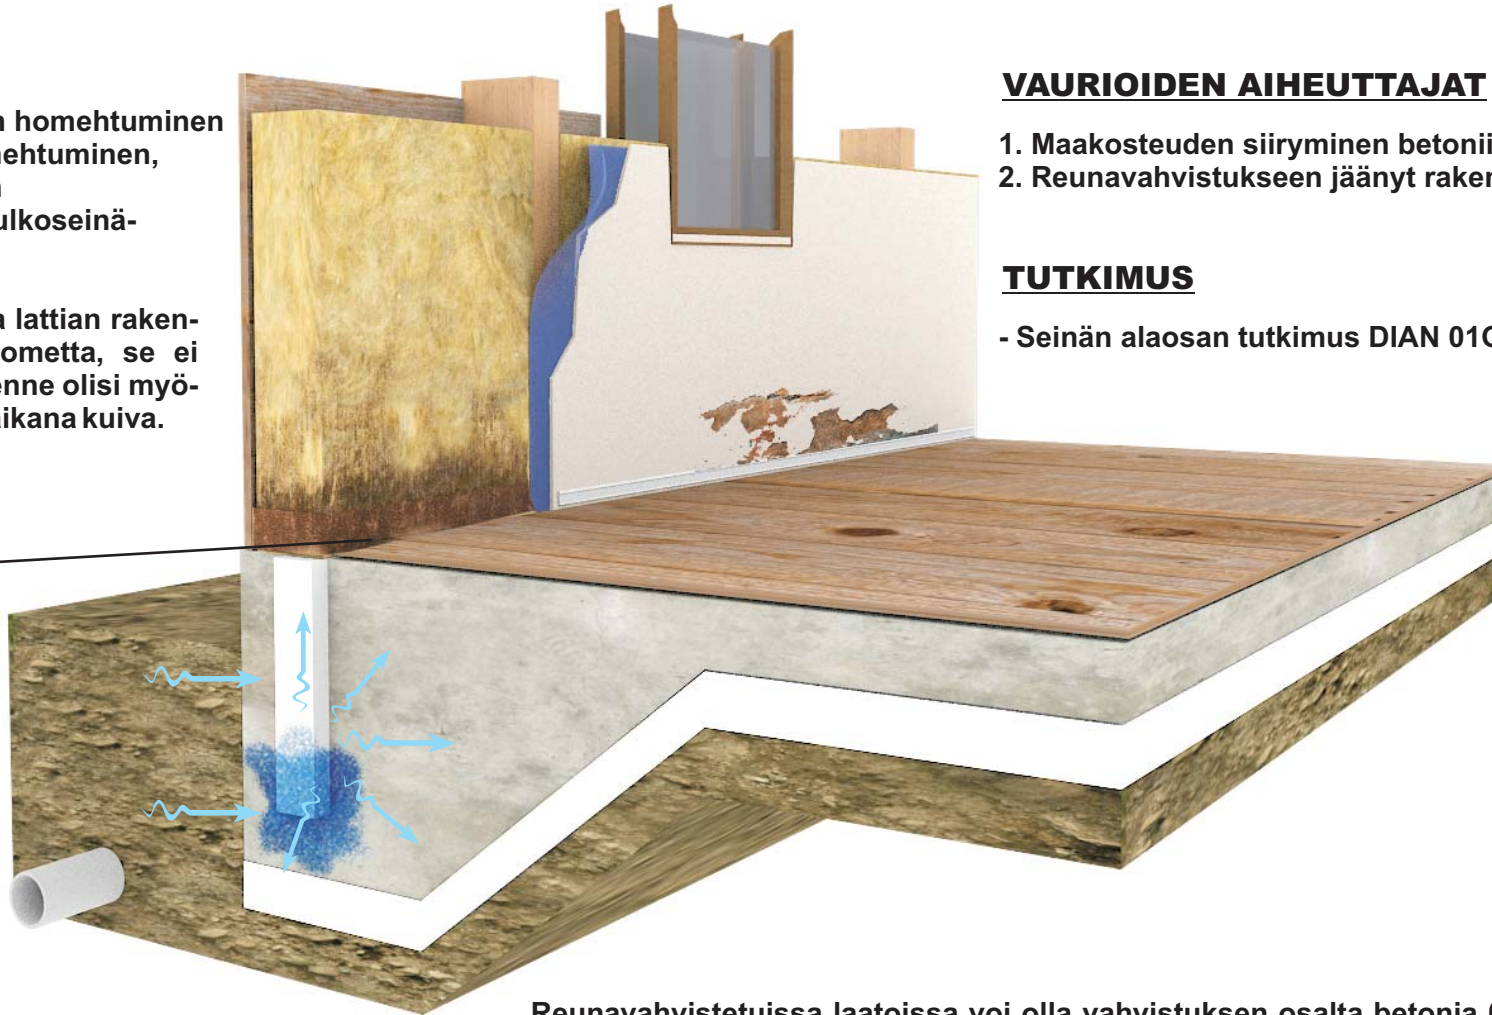
Jos seinän alaosaan ja lattian rakenteisiin on syntynyt homeetta, se ei katoa pois, vaikka rakenne olisi myöhemmin elinkaarensa aikana kuiva.

Hometta

1. Maakosteuden siirtyminen betoniin
2. Reunavahvistukseen jäänyt rakennekosteus

Reunavahvistetuissa laatoissa voi olla vahvistuksen osalta betonia 0,5-0,8m³. Vahvistukseen jää kosteutta, joka kuivuu vuosien mittaa rakenteisiin. Rakennekosteuden aiheuttamia kosteusvaurioita on havaittu jopa 10v. rakentamisen jälkeen!
