TUNNISTA JA TUTKI RISKIRAKENNE

OPETUSMATERIAALI

Pientalojen riskirakenteet

Opetusdiat 2012

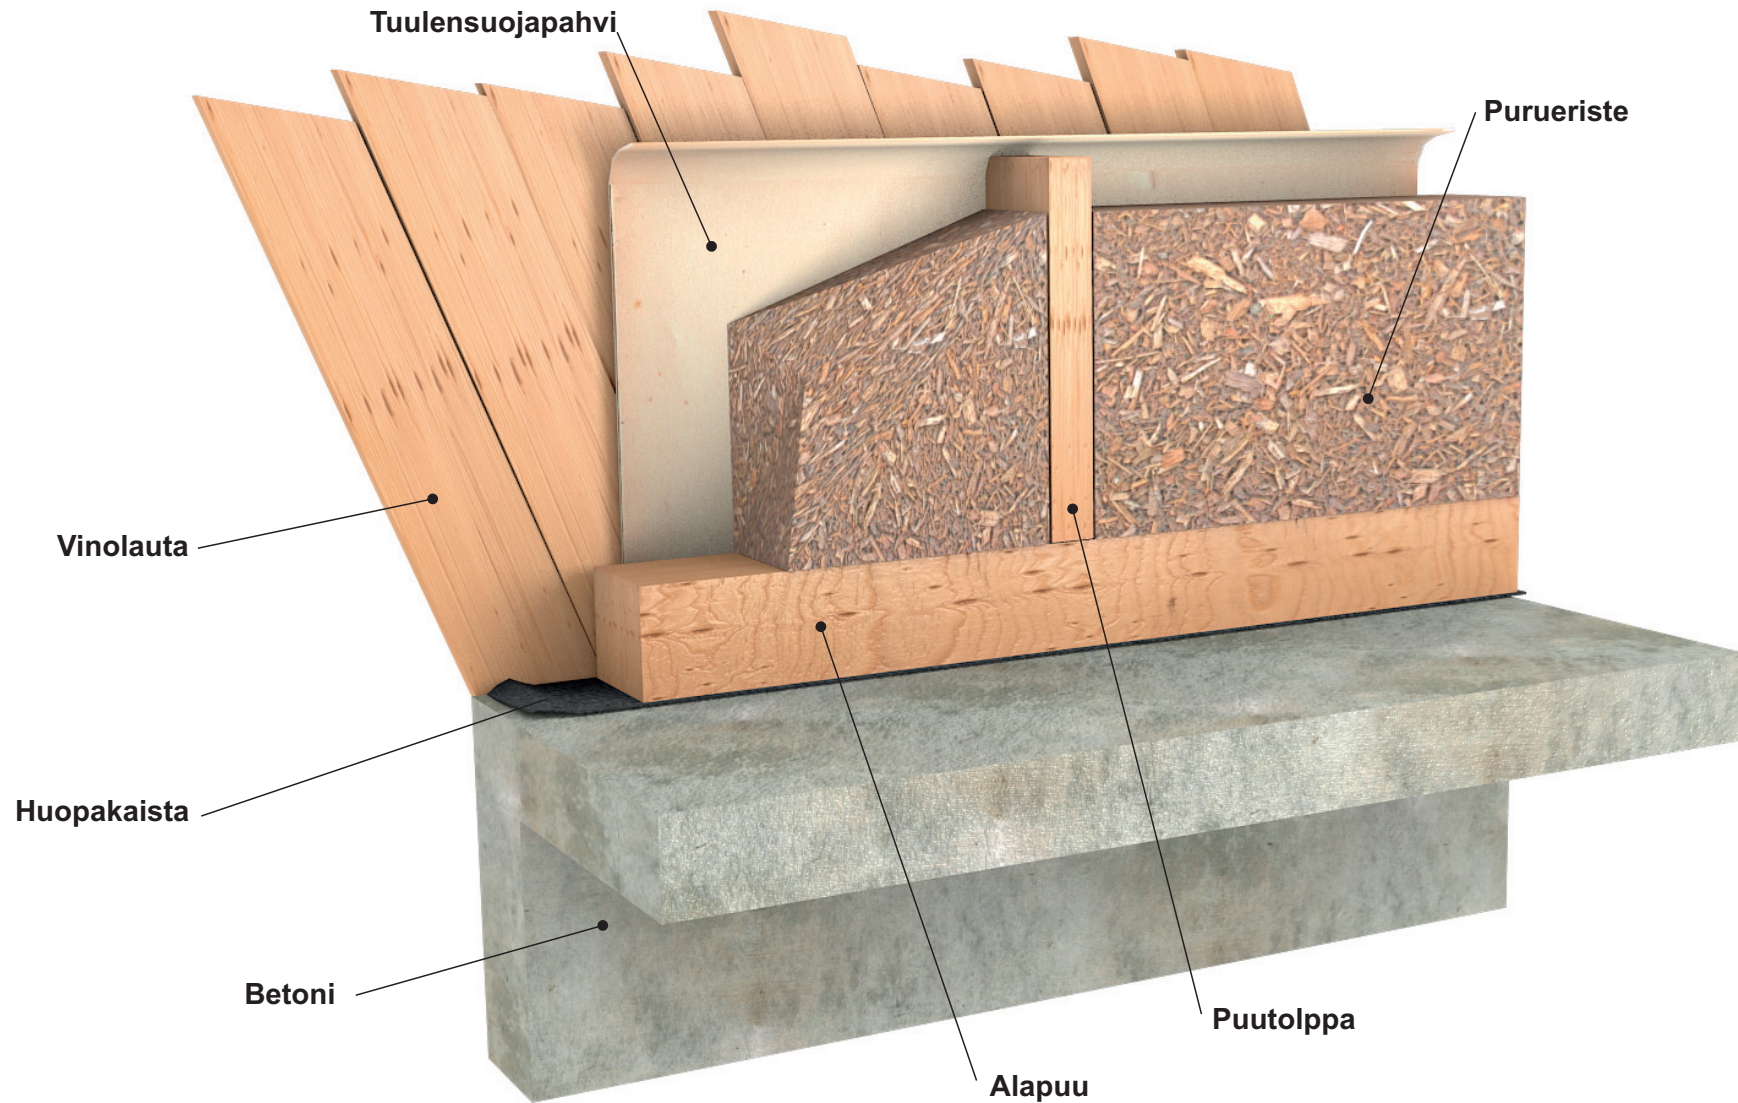
17A PURUERISTEINEN SEINÄ

Yleiskuva rakenteesta

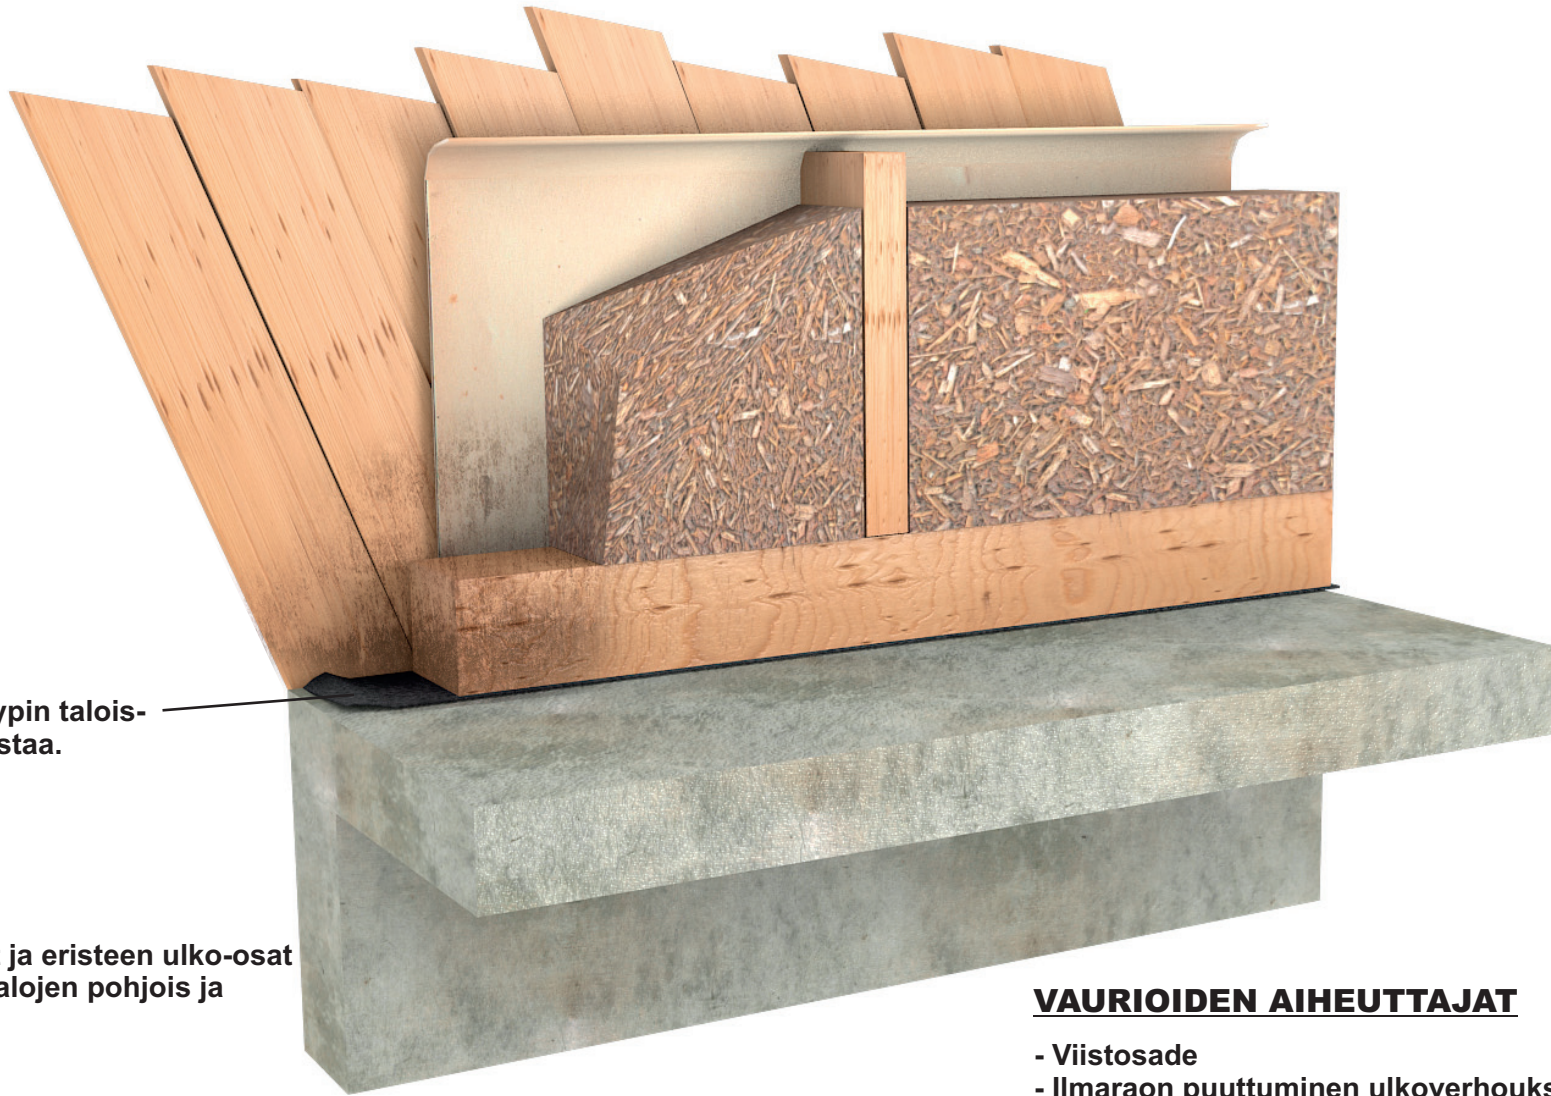
17B PURUERISTEINEN SEINÄ

Kaikissa tämän tyyppin taloissa ei ole huopakaistaa.

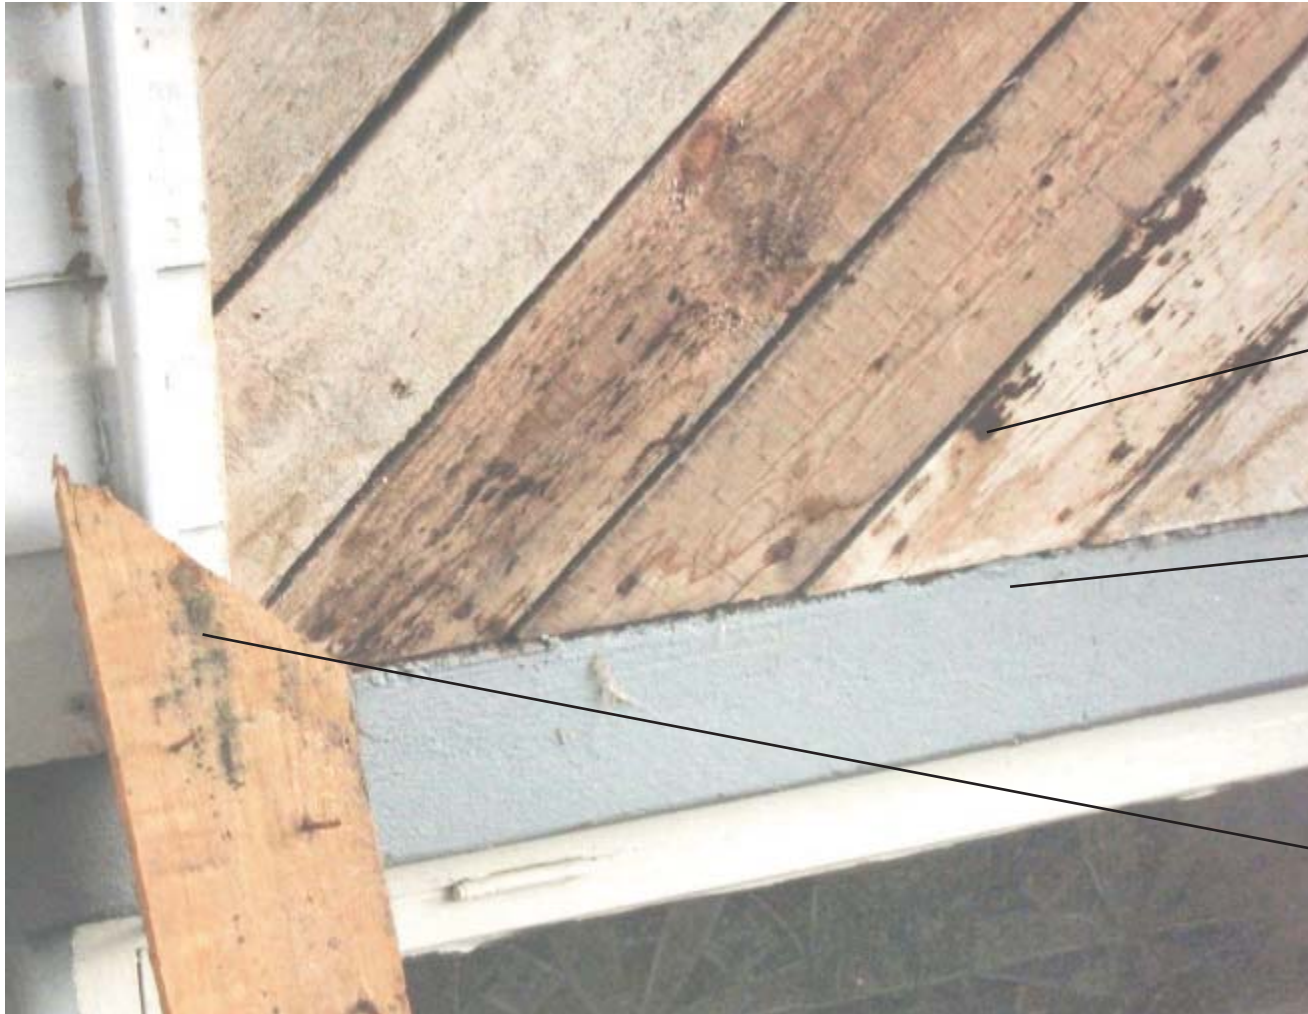
17C PURUERISTEINEN SEINÄ

Vinolautojen alapäissä kosteuden jälkiä

Kellarin holvi, josta voi puuttua eriste.
Rakenteessa on ns. kylmäsilta. Katso DIA 24

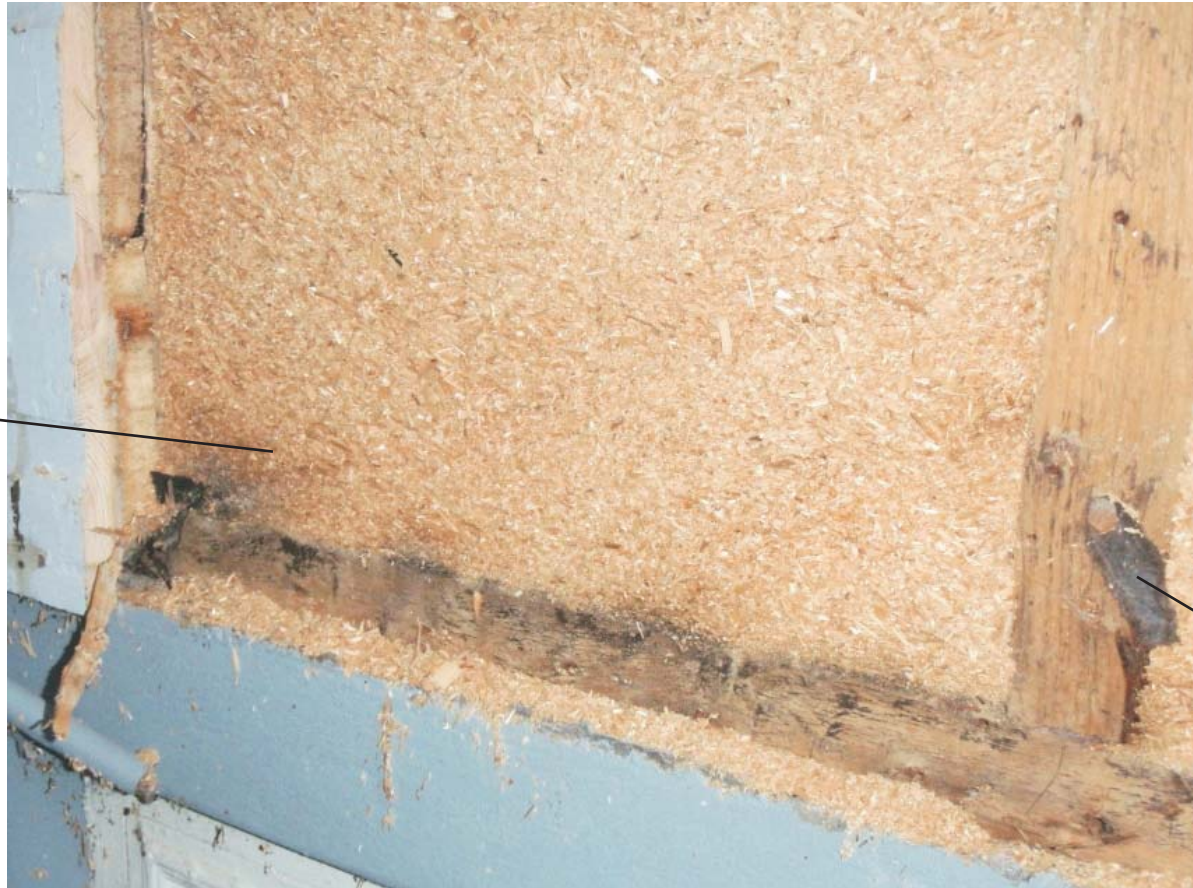
Alapuun kosteusmittaus piikkimittarilla. (Tehdään apureiät vinolaudoitukseen)

Märkää purua

Jos materiaalinäytteitä otetaan mikrobimäärityksiä varten on näytteet otettava seinän ulko- ja sisäpinnasta, vertailunäyte seinän yläosasta.

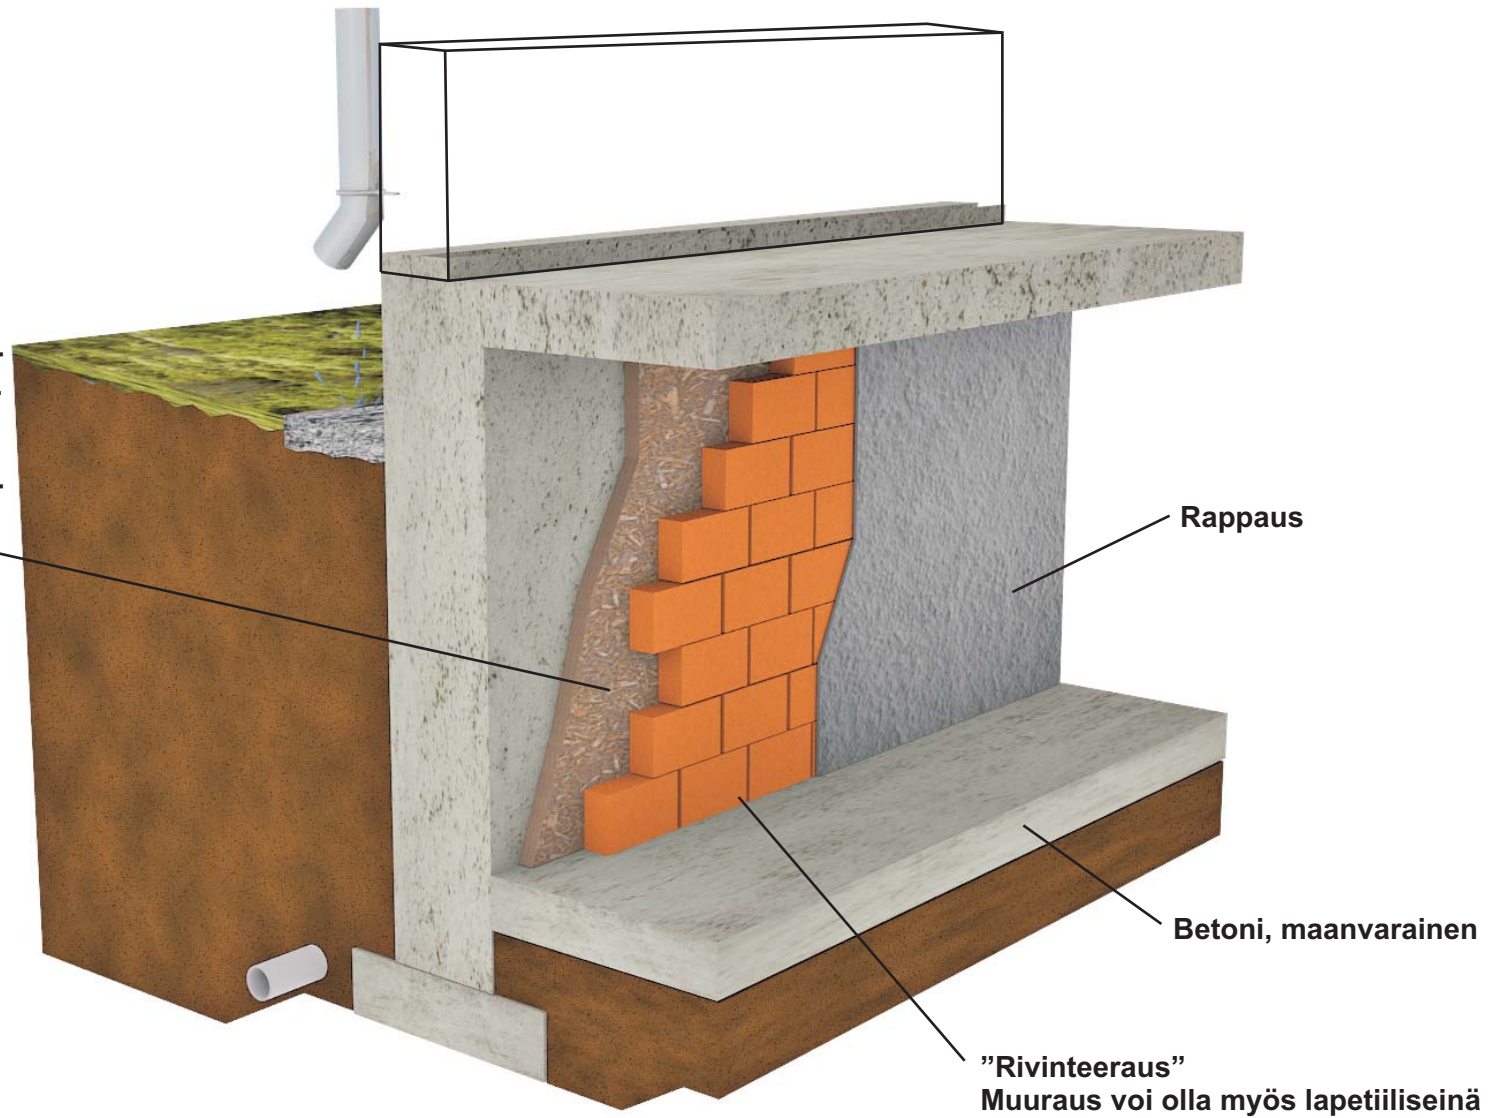
"Tojalevy" on puulastu/ sementtilevy. Levyä on käytetty ns. rintamamiestaloissa.

Usein myös ilman lämpöeristystä, pelkkä ilmarako.

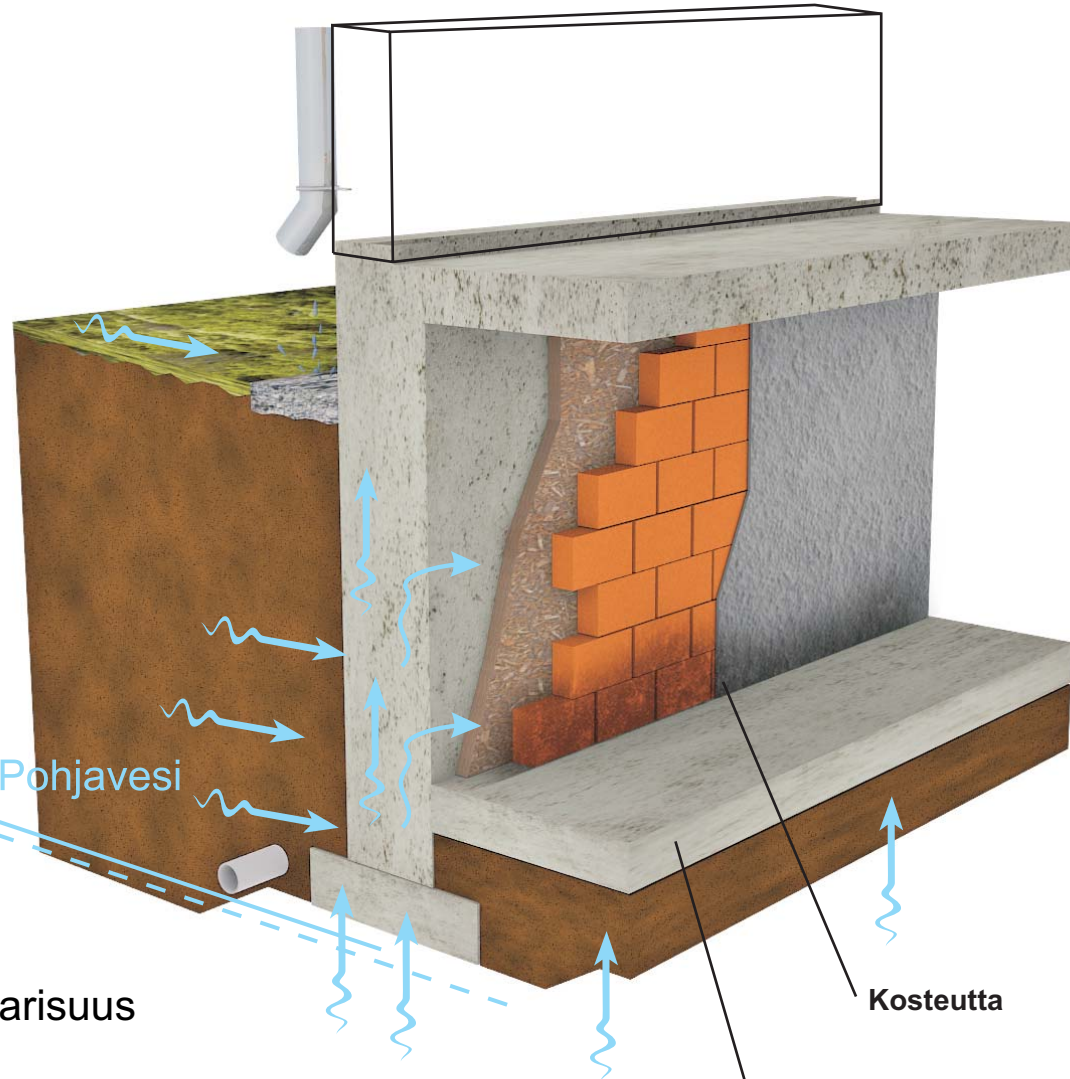
18B 50-LUVUN TALON KELLARI

Salaojat usein liian ylhäällä tai niitä ei ole lainkaan.

Diffuusio

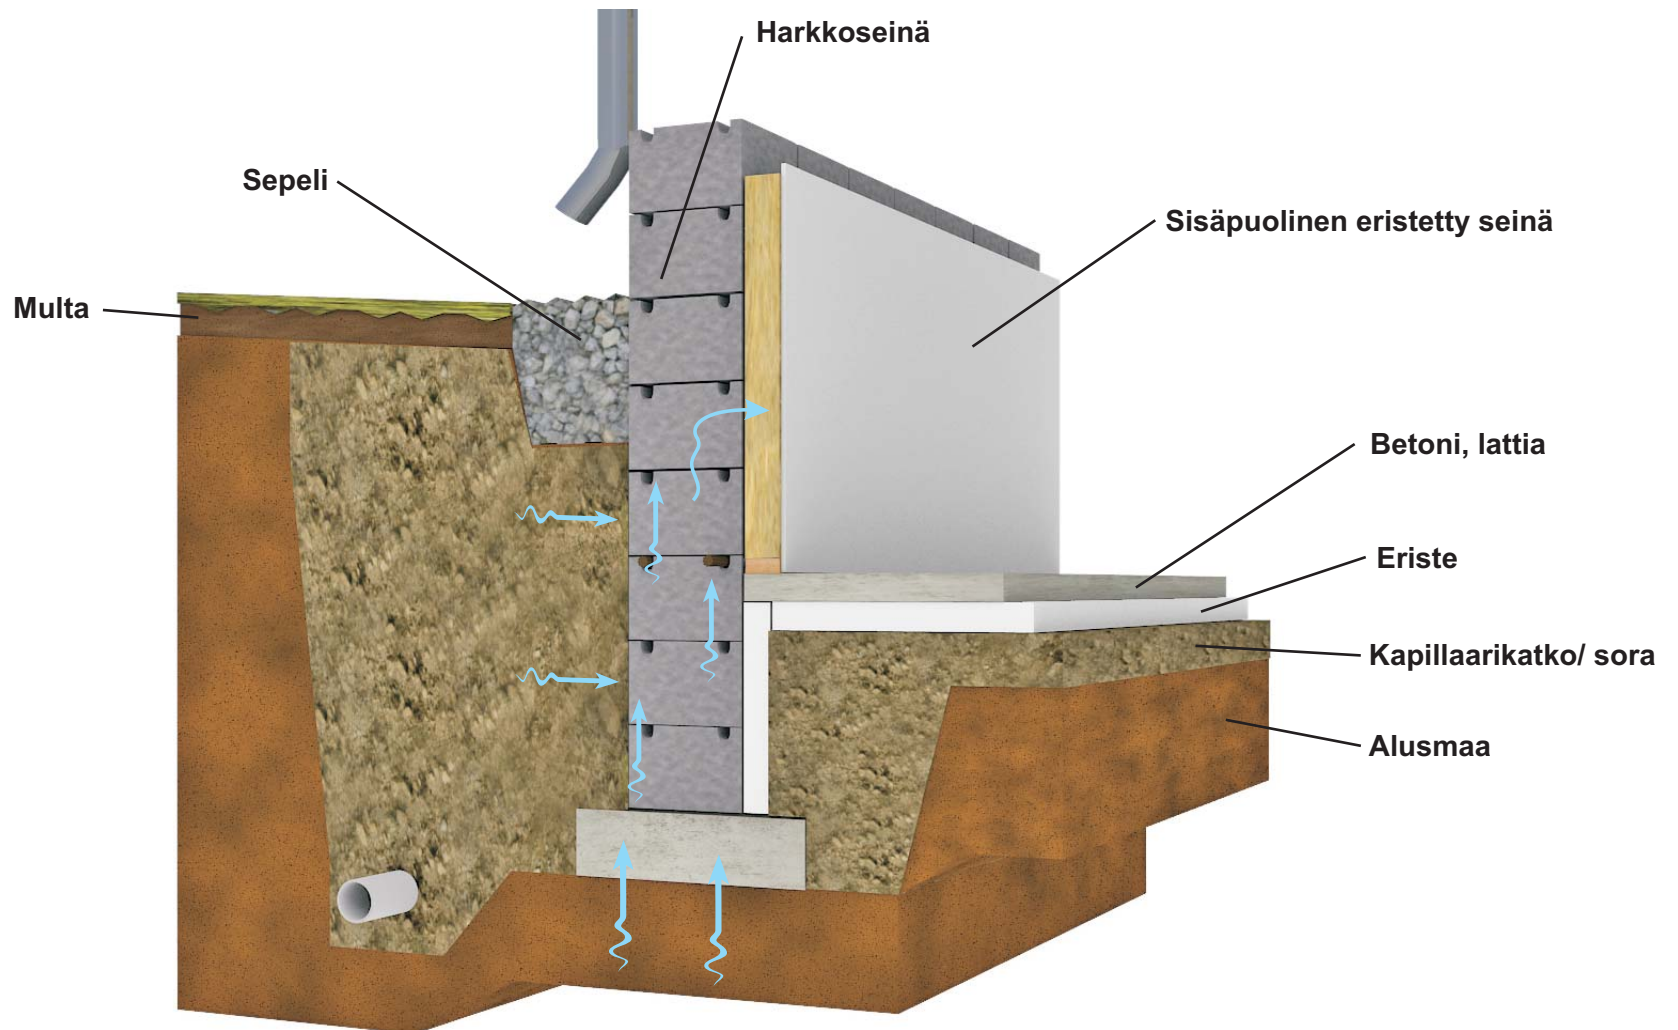
20A KELLARIN HARKKOSEINÄ
SISÄPUOLINEN ERISTE

Kapillaarinen kosteuden siirtyminen

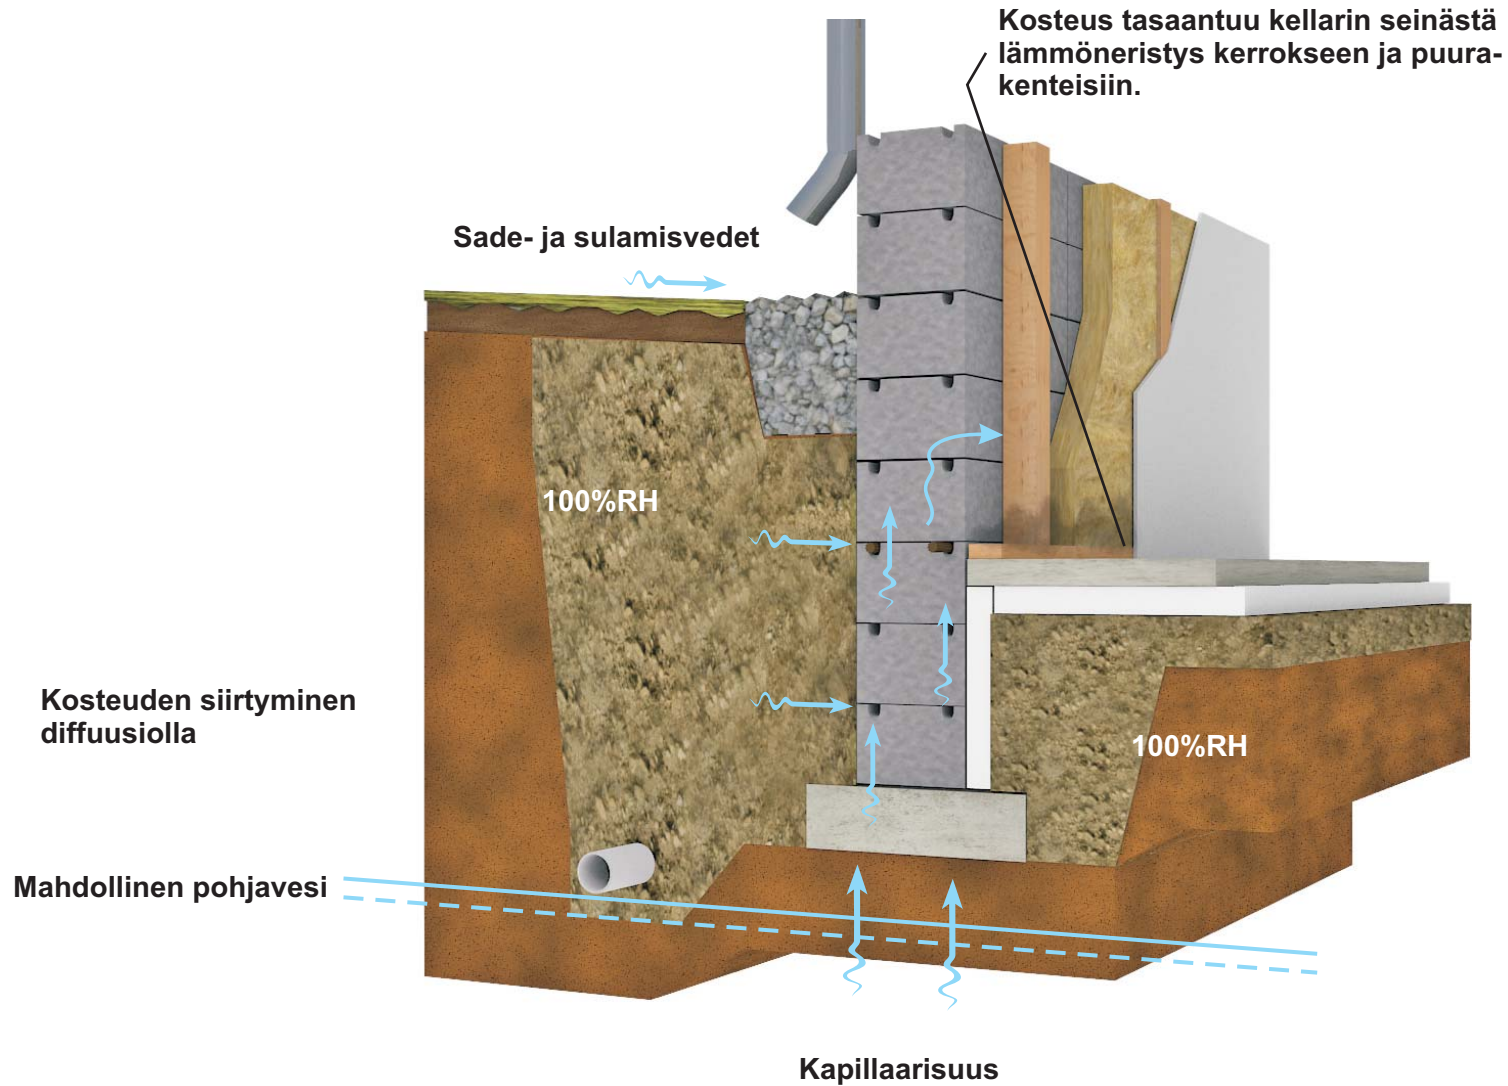
20B KELLARIN HARKKOSEINÄ SISÄPUOLINEN ERISTE

- Sisäpuolisen eristeseinän homehtuminen

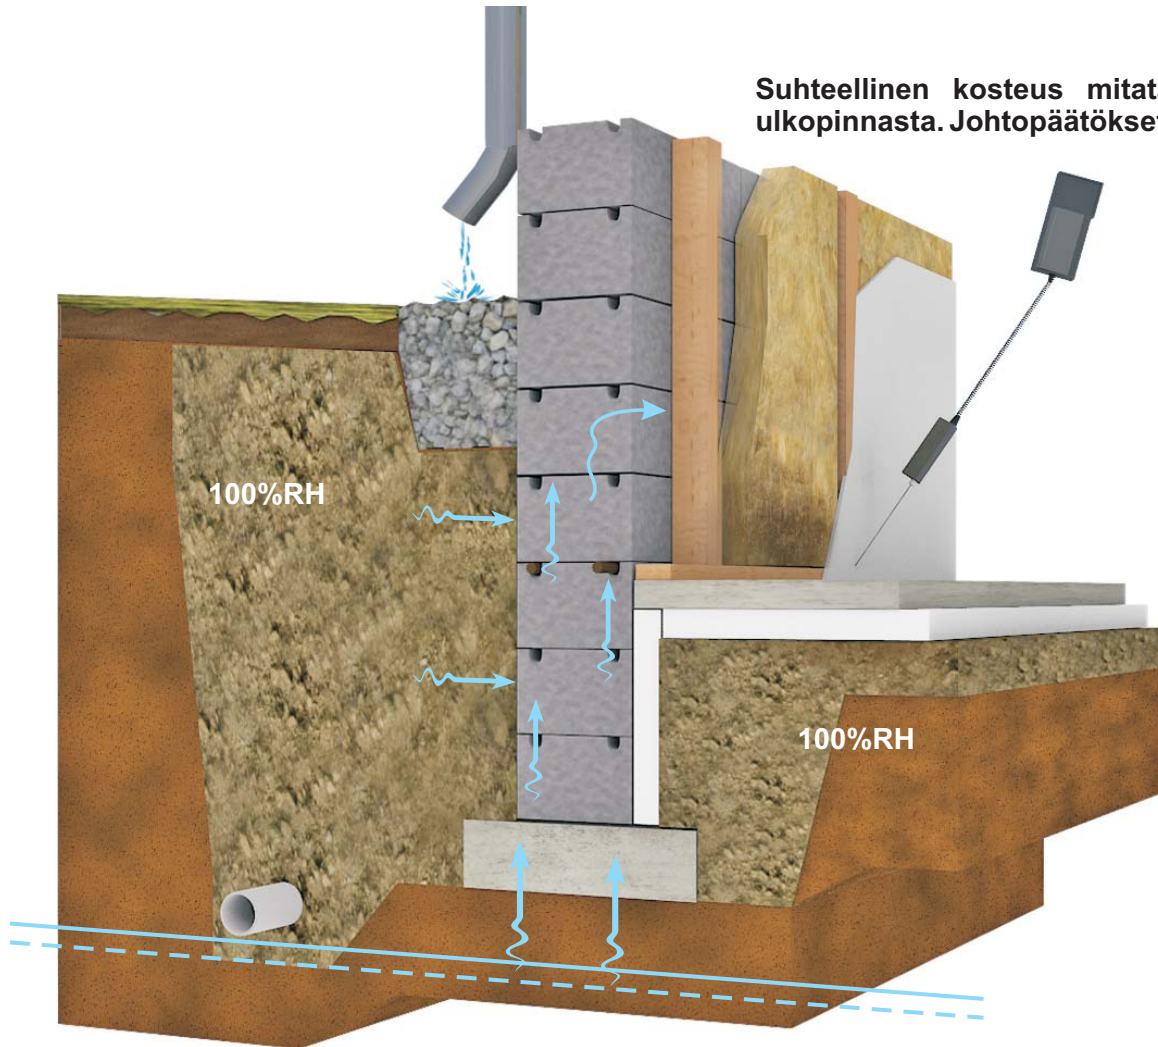
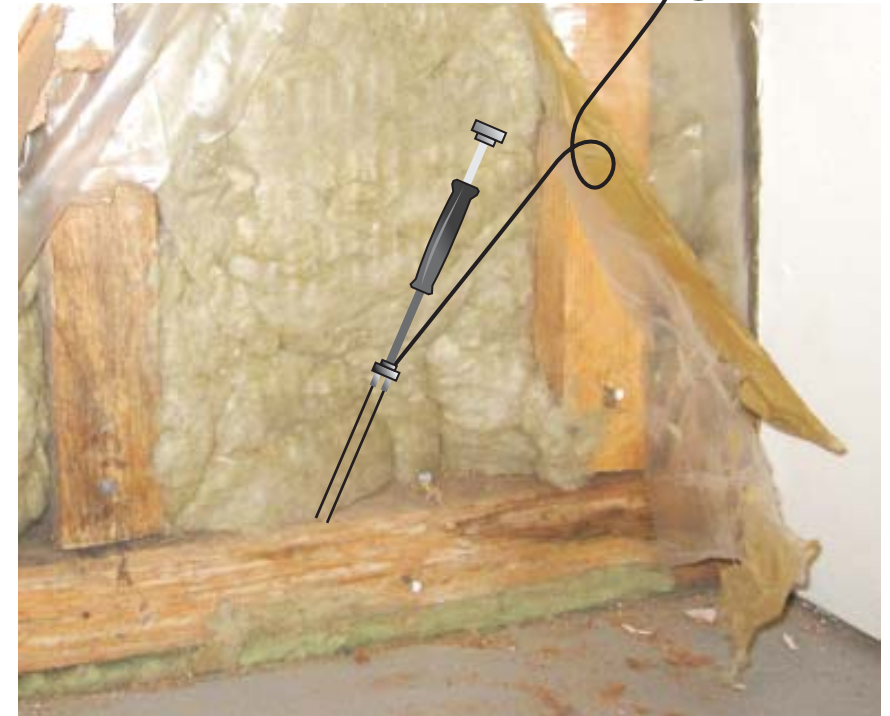
20C KELLARIN HARKKOSEINÄ SISÄPUOLINEN ERISTE

Suhteellinen kosteus mitataan levyn läpi eristeen sisä- ja ulkopinnasta. Johtopäätökset tulosten mukaan. Katso DIA 01F.

Piikkimittari

Rakenteen avaus

Piikkimittaus DIAN 01C ja D:n mukaan.
Suhteellisen kosteuden mittaus DIAN 01G-mukaan
Rakennenyitteiden otto DIAN 01G-mukaan.

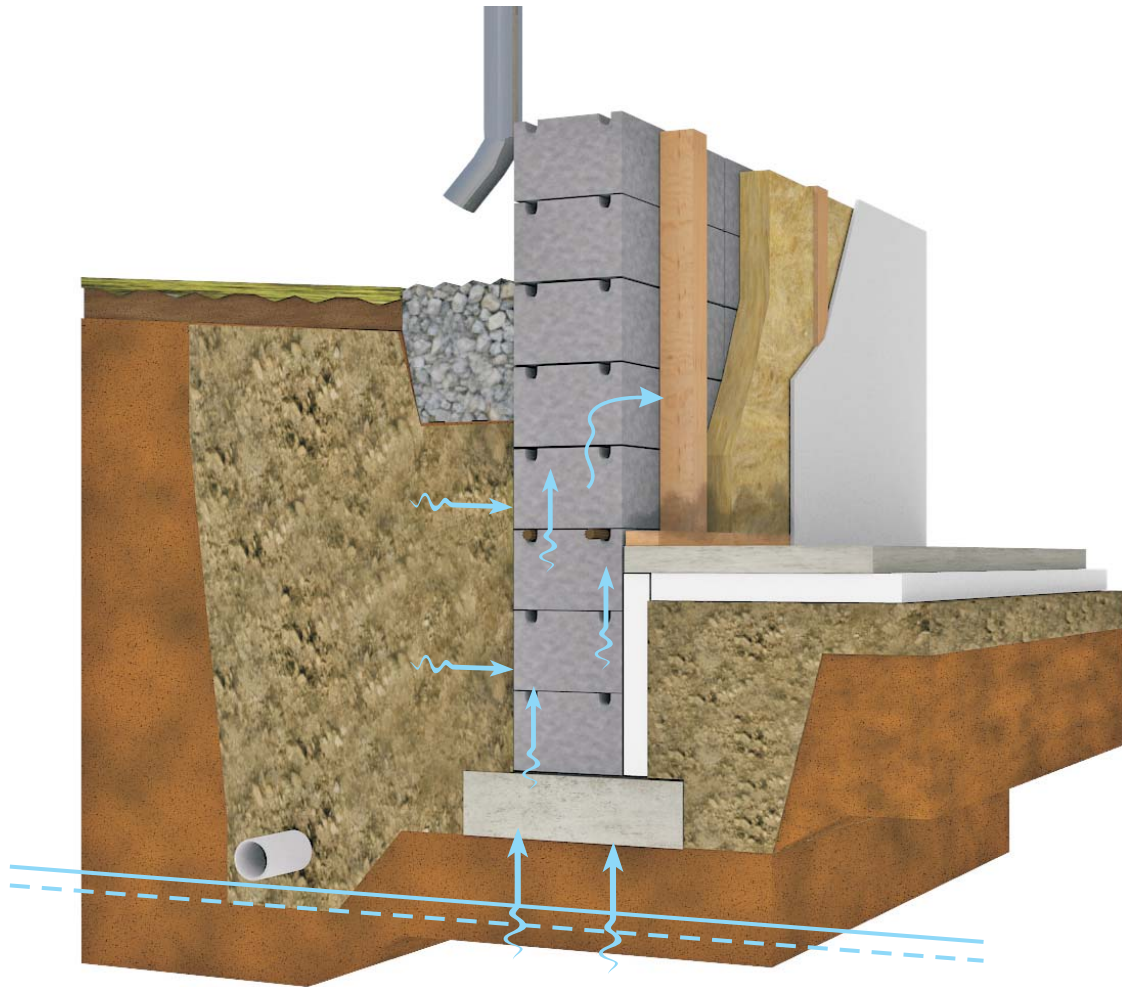
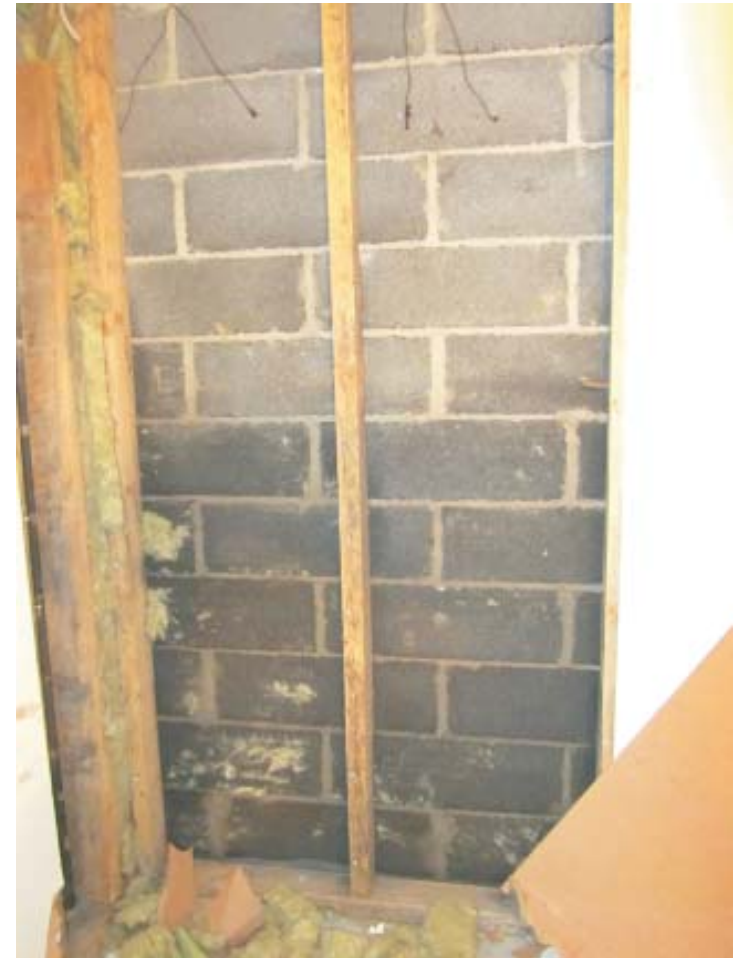
20D KELLARIN HARKKOSEINÄ SISÄPUOLINEN ERISTE

Kuva tutkimuskohteesta

Harkkoseinän alaosa kapillaarisessa tilassa.

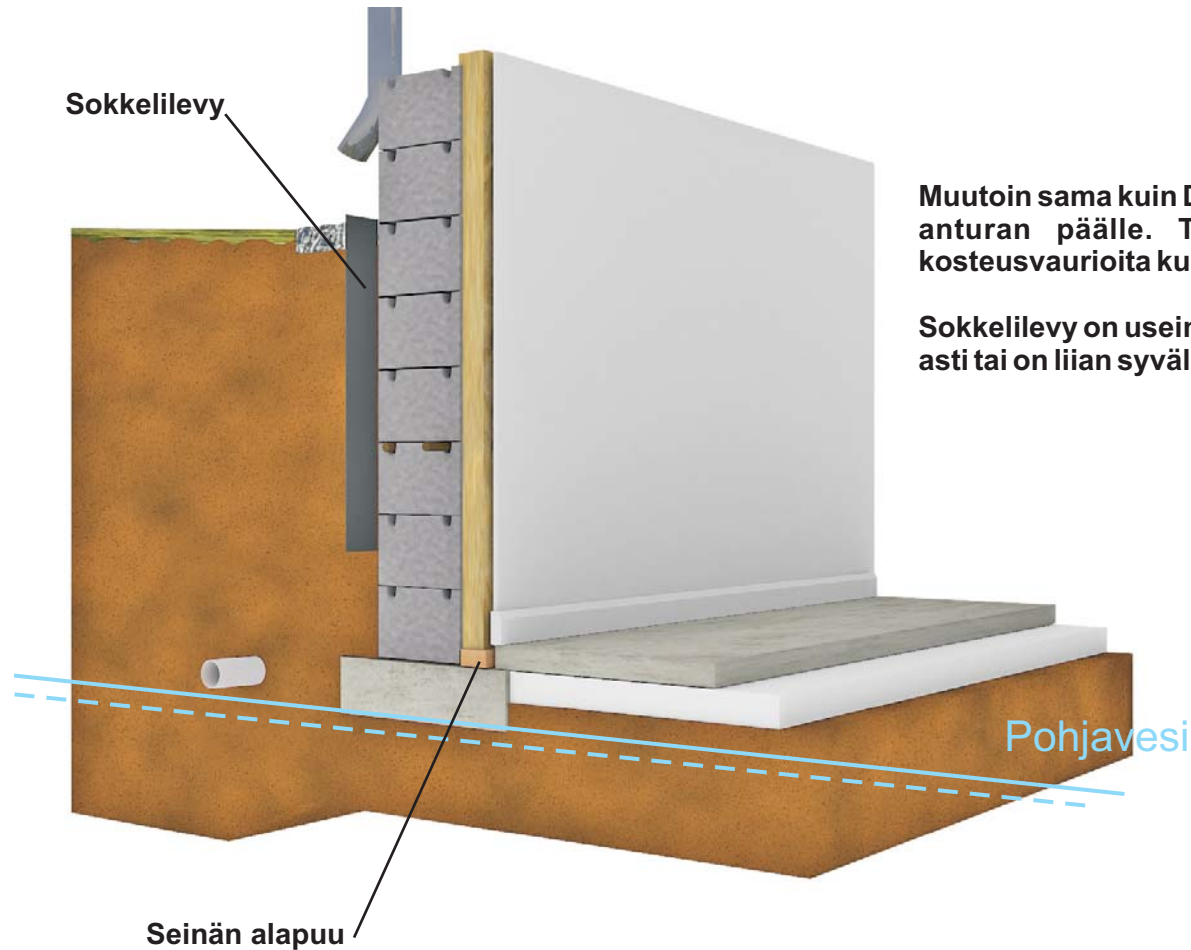
21A KELLARIN HARKKOSEINÄ
SISÄPUOLINEN ERISTE

Rakennekuva, seinän alapuu anturan päällä

Muutoin sama kuin DIA 20, mutta seinän alaosa asennettu anturan päälle. Tässä seinätyypissä runsaammin kosteusvaurioita kuin 20D:ssä.

Sokkelilevy on usein vajaa. Eli se ei ulotu seinän alaosaan asti tai on liian syvällä maanpinnasta.

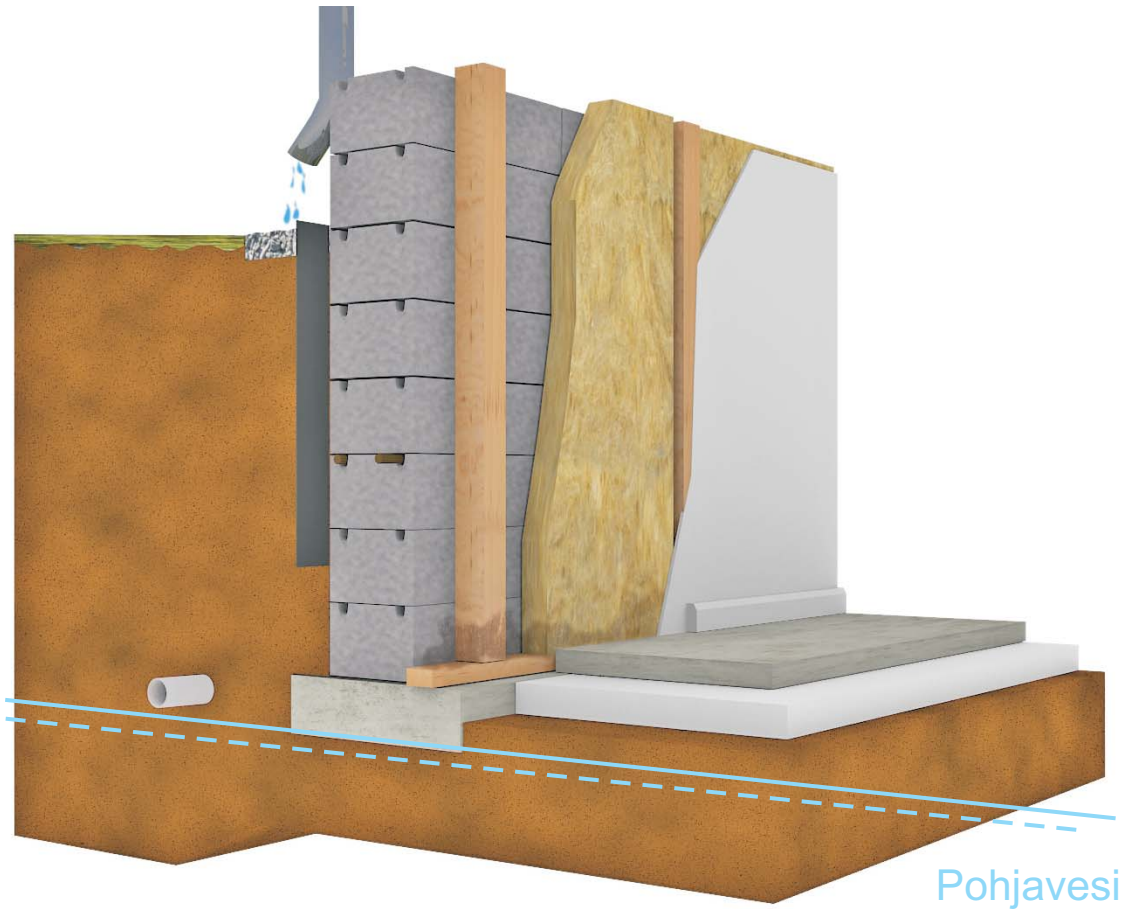
21B KELLARIN HARKKOSEINÄ
SISÄPUOLINEN ERISTE

- Sisäpuoliseinän homehtuminen

Kellarikerroksen sisäseinien tyyppinä on useita, mutta vauriot ovat kuitenkin samantyyppisiä kuin DIOISSA 20 A-E.

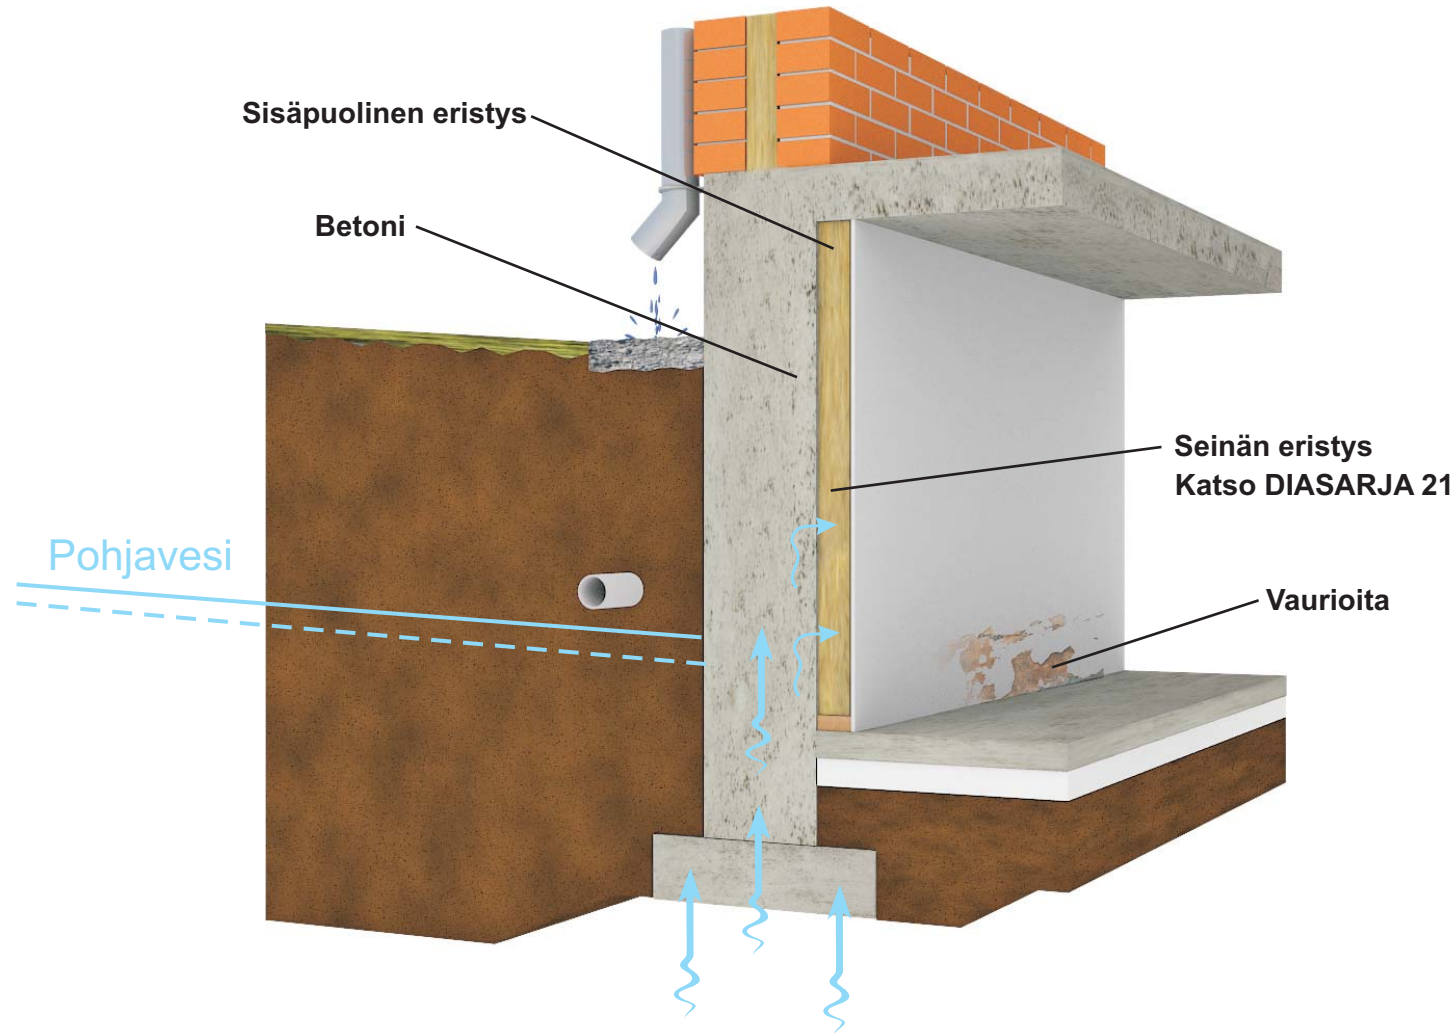
22A KELLARIN SEINÄN
SISÄPUOLINEN ERISTYS

Rakennemalli, massiivinen betoniseinä

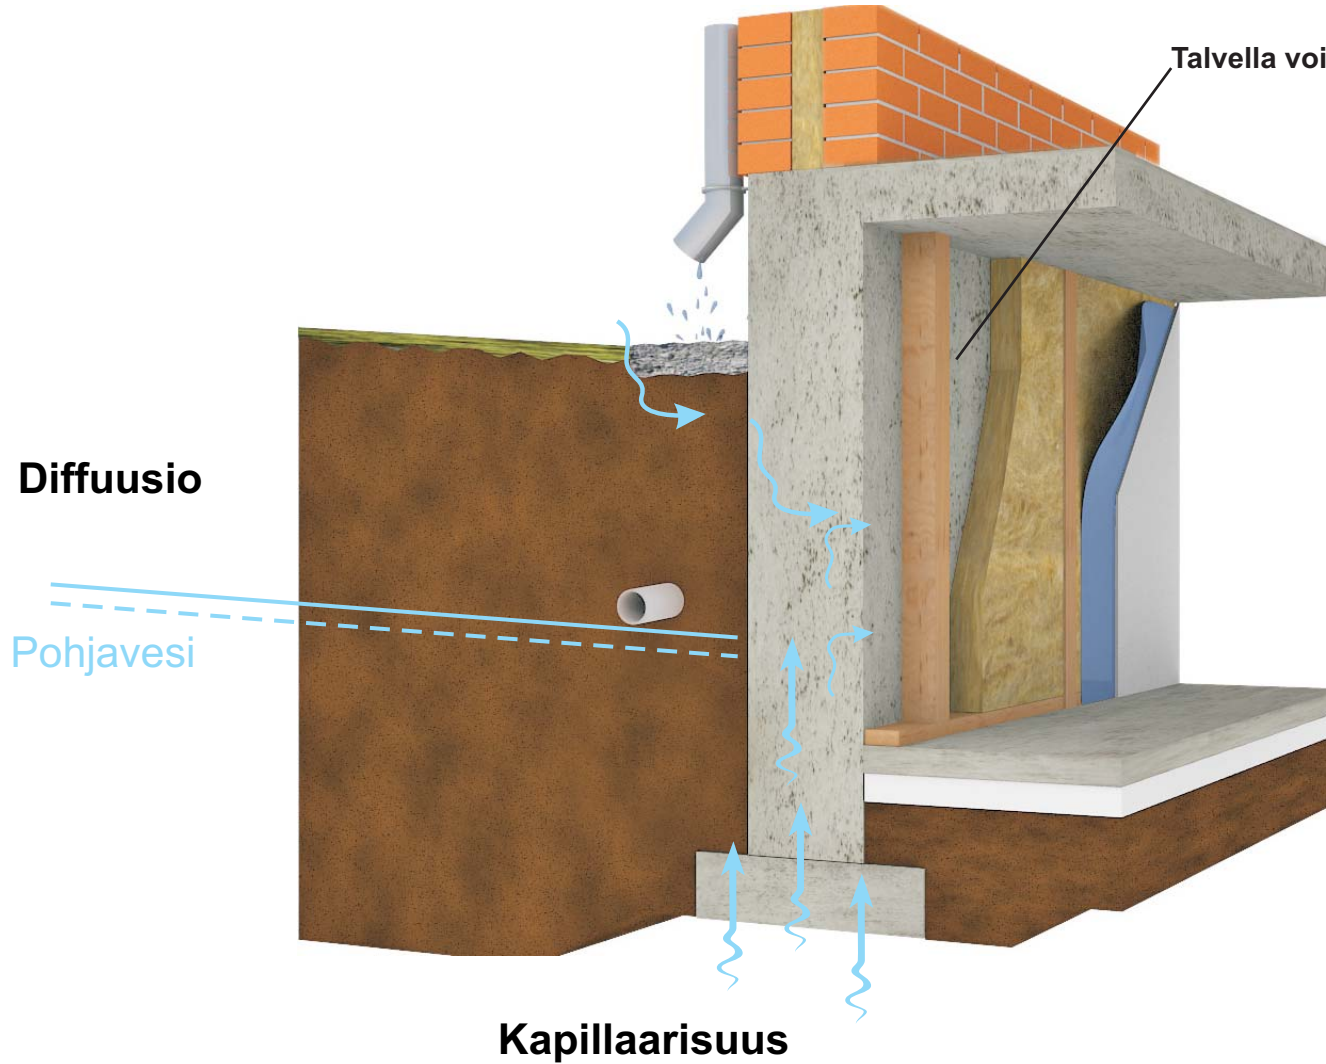
22B KELLARIN SEINÄN
SISÄPUOLINEN ERISTYS

Kellarin seinän sisäpuolisen rakenteen homehtuminen/ puurakenteiden lahoaminen

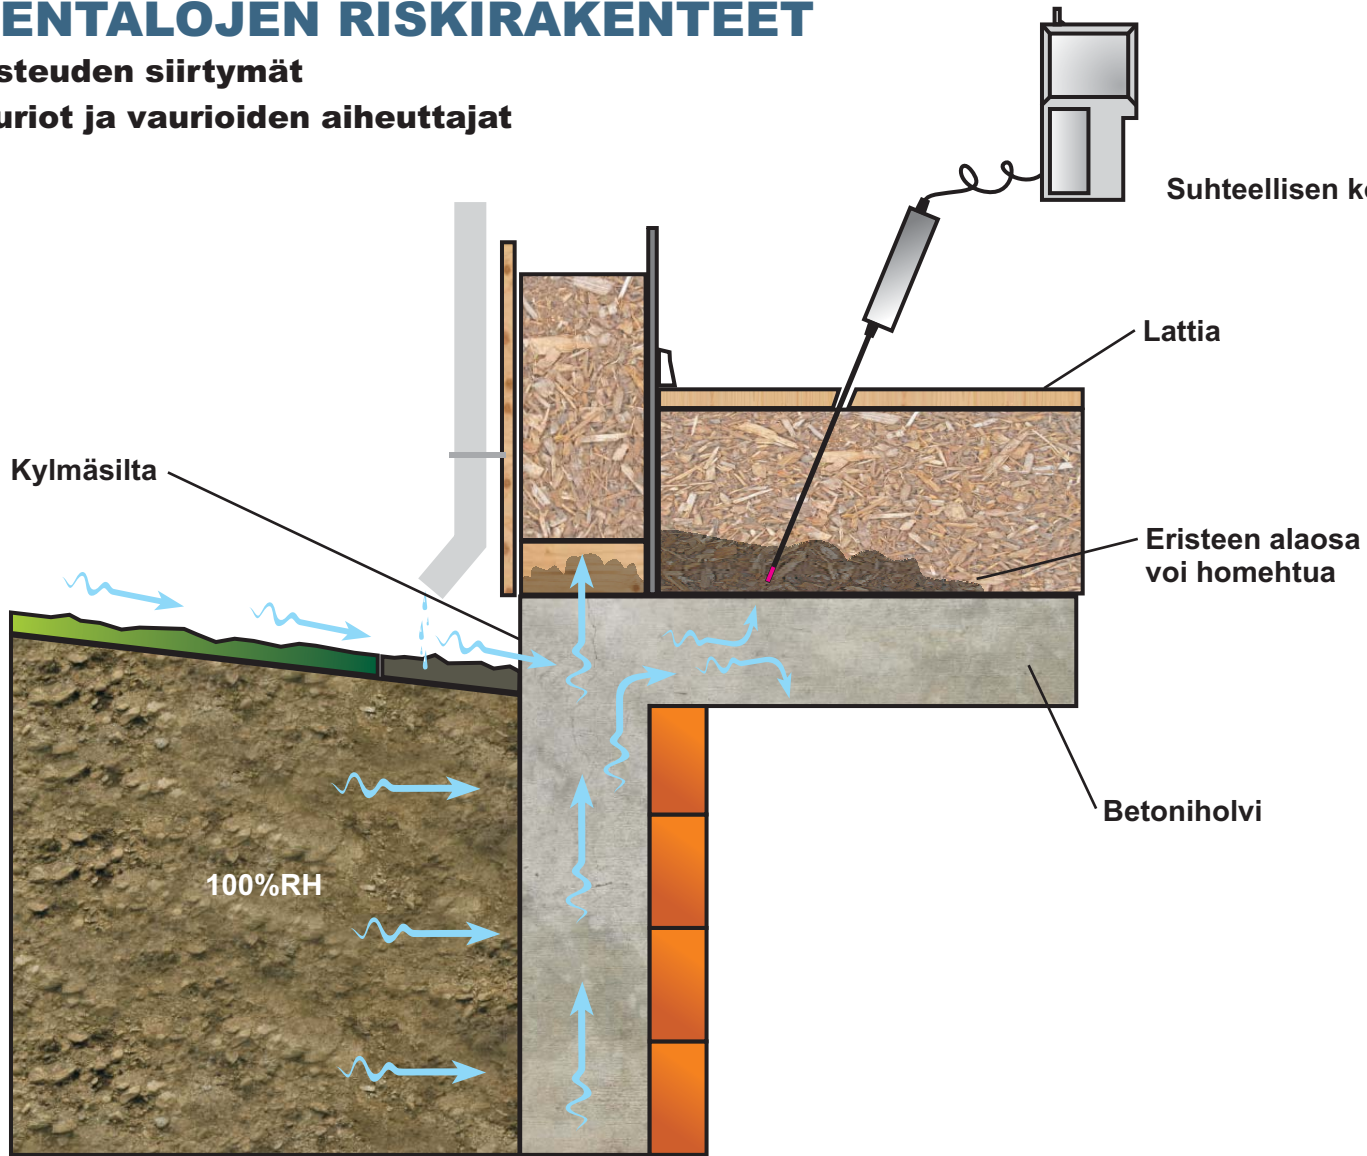
23B PURUERISTE KELLARIN BETONIHOLVIN PÄÄLLÄ

Suhteellisen kosteuden mittaus DIAN 07D-mukaan

- Kosteasta betonista tasaantuu kosteutta eristekerrokseen. (Tasapainokosteus)
- Eristeen alaosan homevaurioita esiintyy ulkoseinävyöhykkeellä.
- Betoniholvi jäähtyy lämpövuotojen takia ja aiheuttaa kondenssia eristeen alaosaan, betoni toimii ns. kylmäsiltaan.

Kuntotutkimuksessa on tarkastettava sisäilman aiheuttama kosteuskondenssi ulkoseinävyöhykkeellä ja betoniholvin ja eristeen rajapinnassa.
