TUNNISTA JA TUTKI RISKIRAKENNE

OPETUSMATERIAALI

Pientalojen riskirakenteet

Opetusdiat 2012

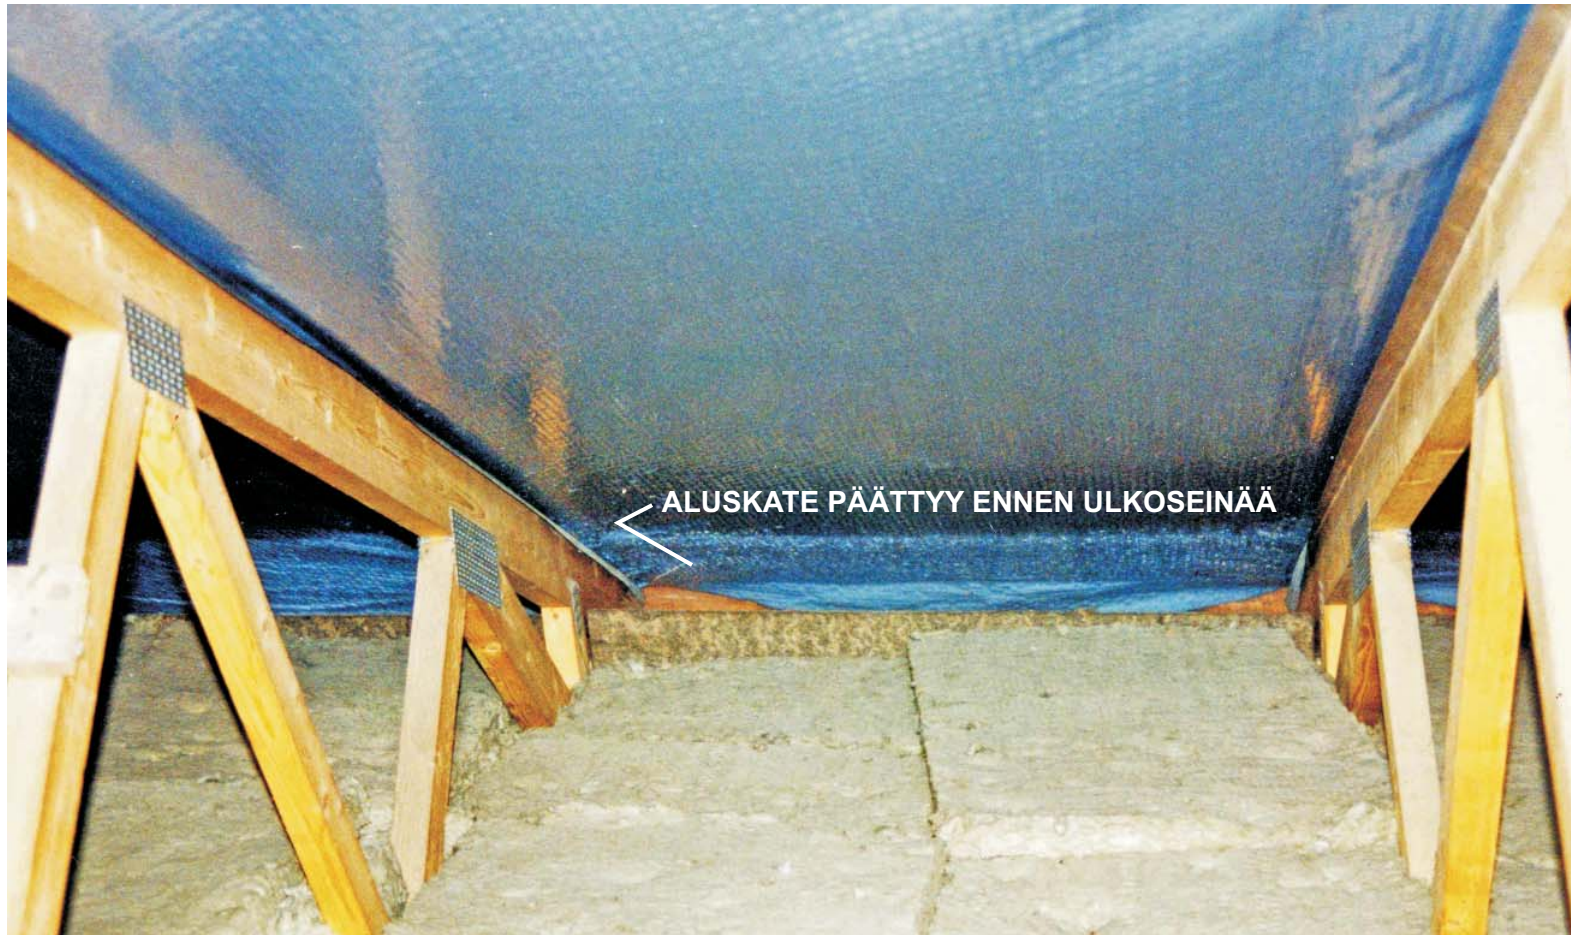
24A ALUSKATE

Aluskate päättyy ennen ulkoseinää. Aluskatteelta valuva vesi menee ulkoseinän ja yläpohjan rakenteisiin.

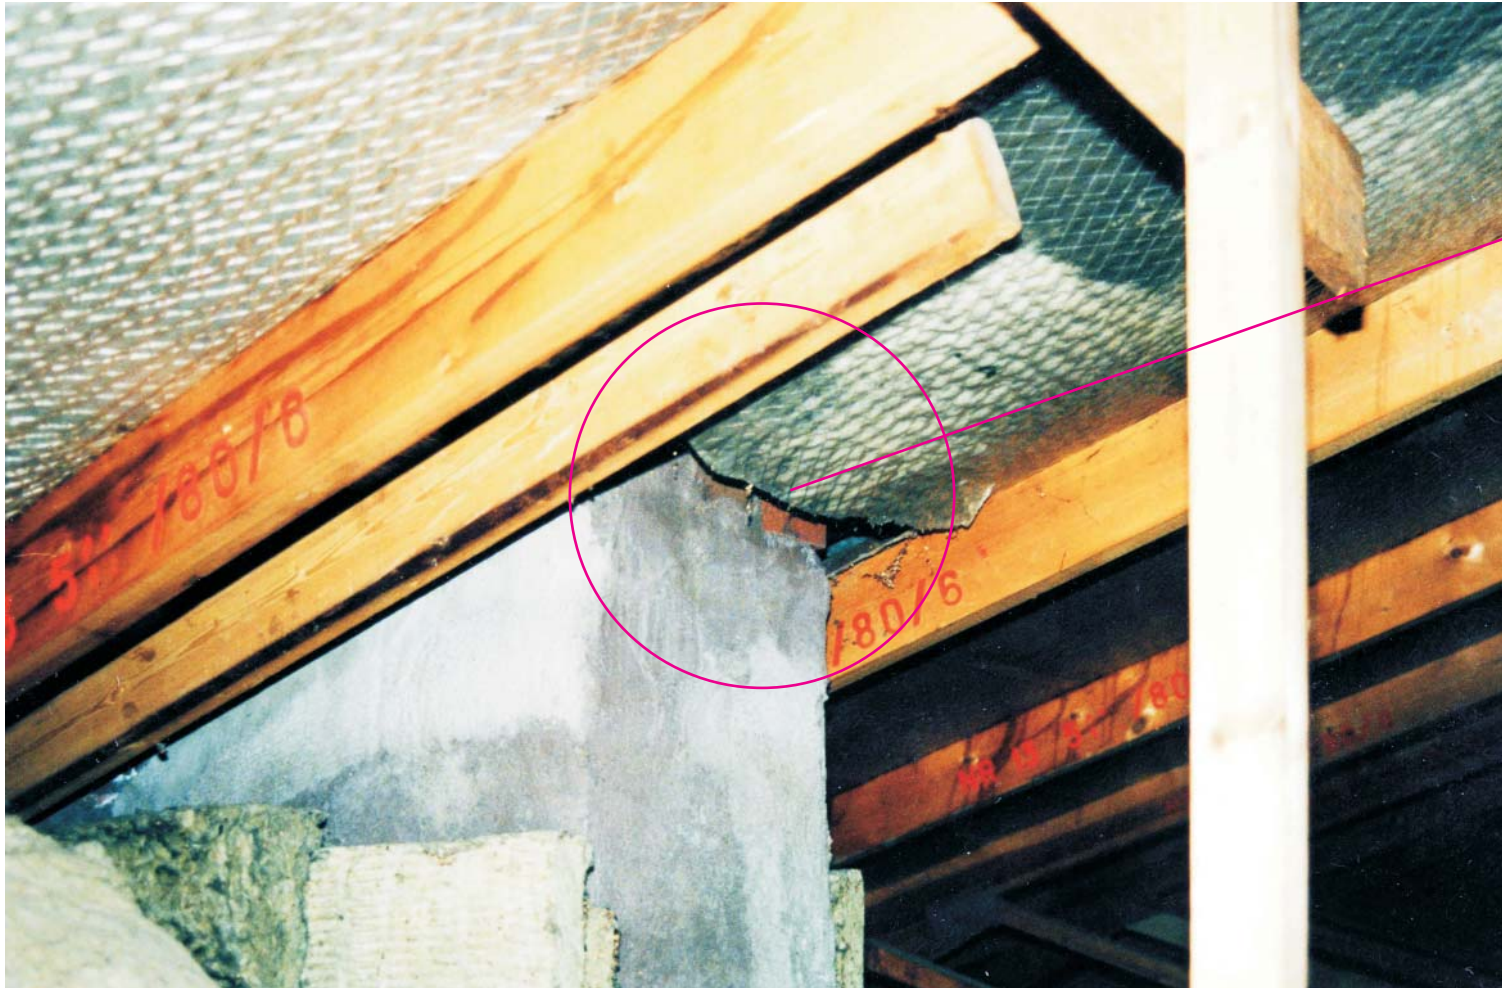
24B ALUSKATE

- Aluskate tutkitaan valokuvaamalla.

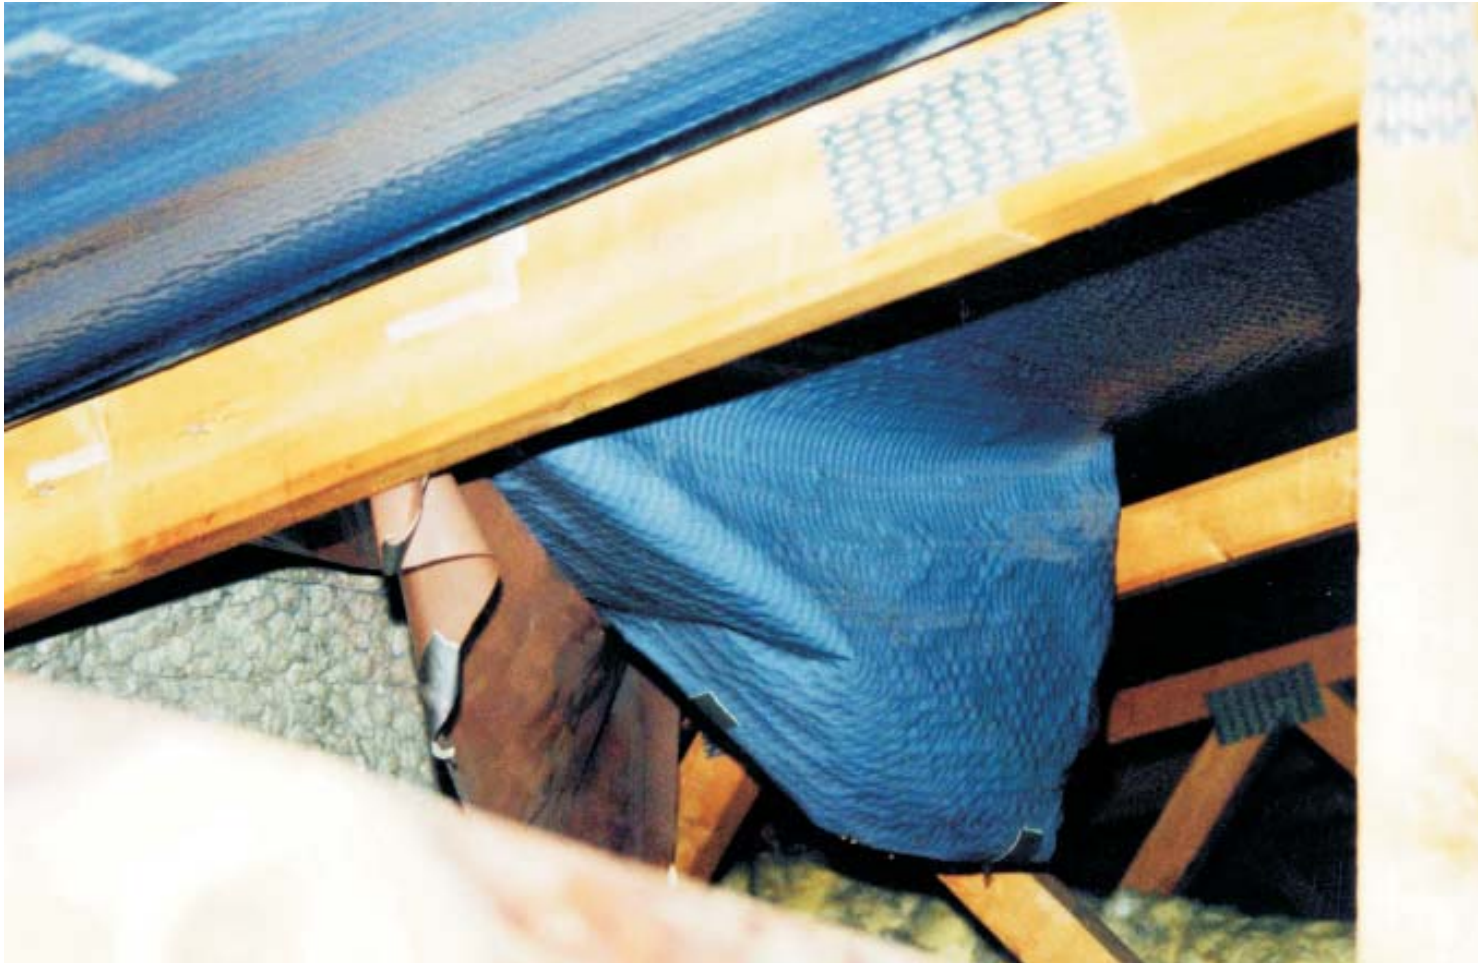
IV-hormin läpiviennistä puuttuu läpivientikaulus.

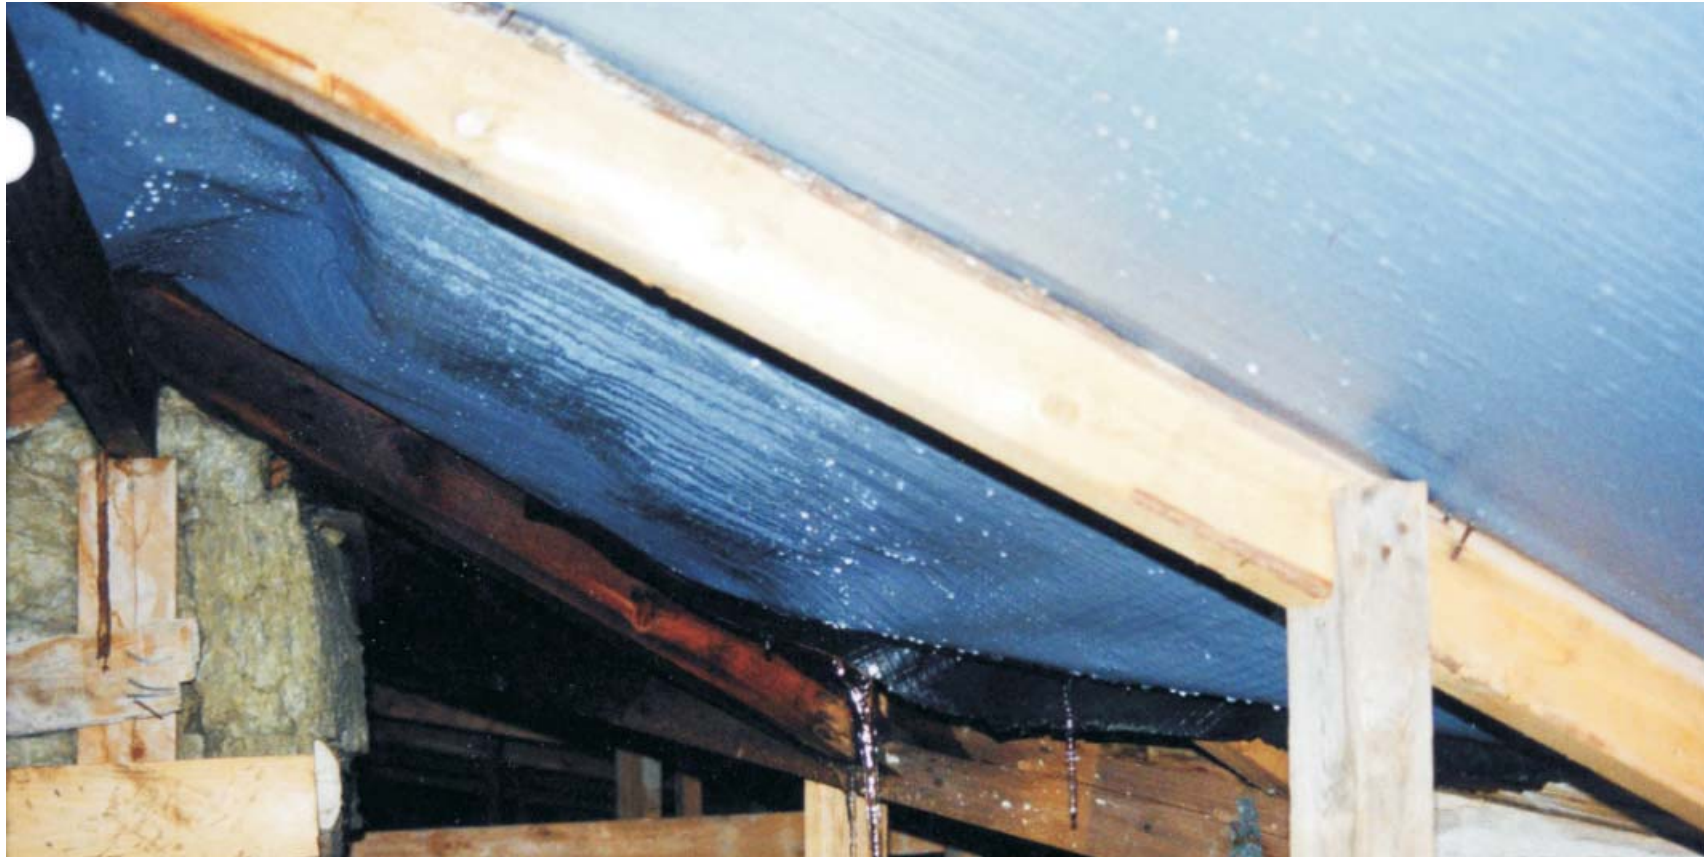
Aluskatteen ”pussit” vuotavat. Vesi jäätyy ja sulaa pusseissa säävaihteluiden mukaan. Vesi valuu yläpohjan rakenteisiin. Aluskatteen asennustapa on puutteellinen. Aluskate on liian löysällä.

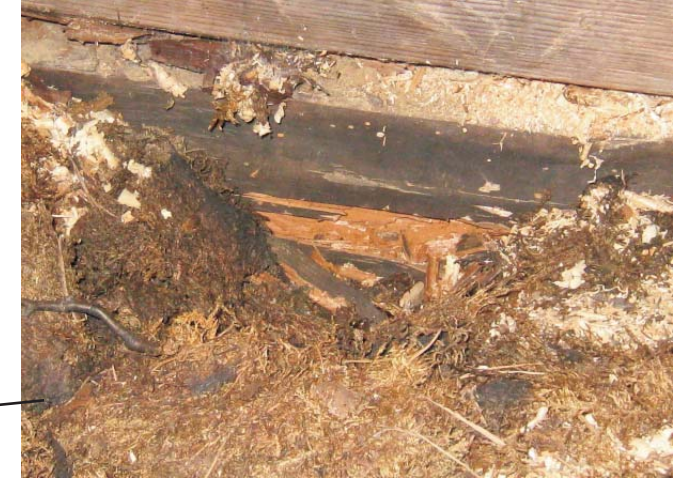
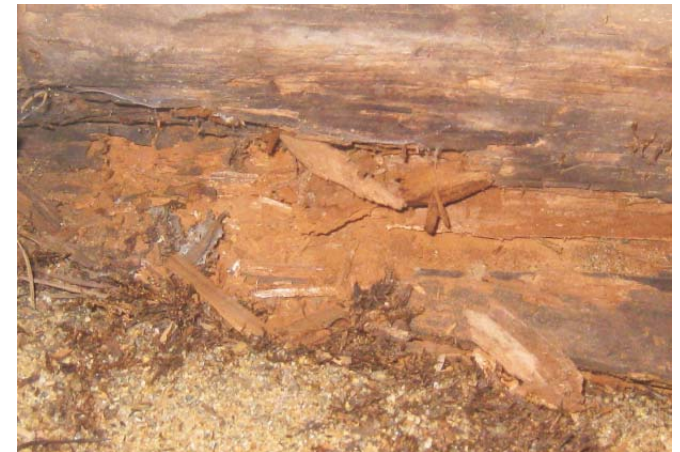
25B HIRSISEINÄ JA PURUERISTE YLÄPOHJAN JA ULKOSEINÄN LIITOS

Hirsi lahoaa eristeen kohdalta

Kondenssia tapahtuu myös uusissa hirsirakennuksissa, jos seinän ja yläpohjan liitoksessa on ilmavuoto (konvektiovirtaus).

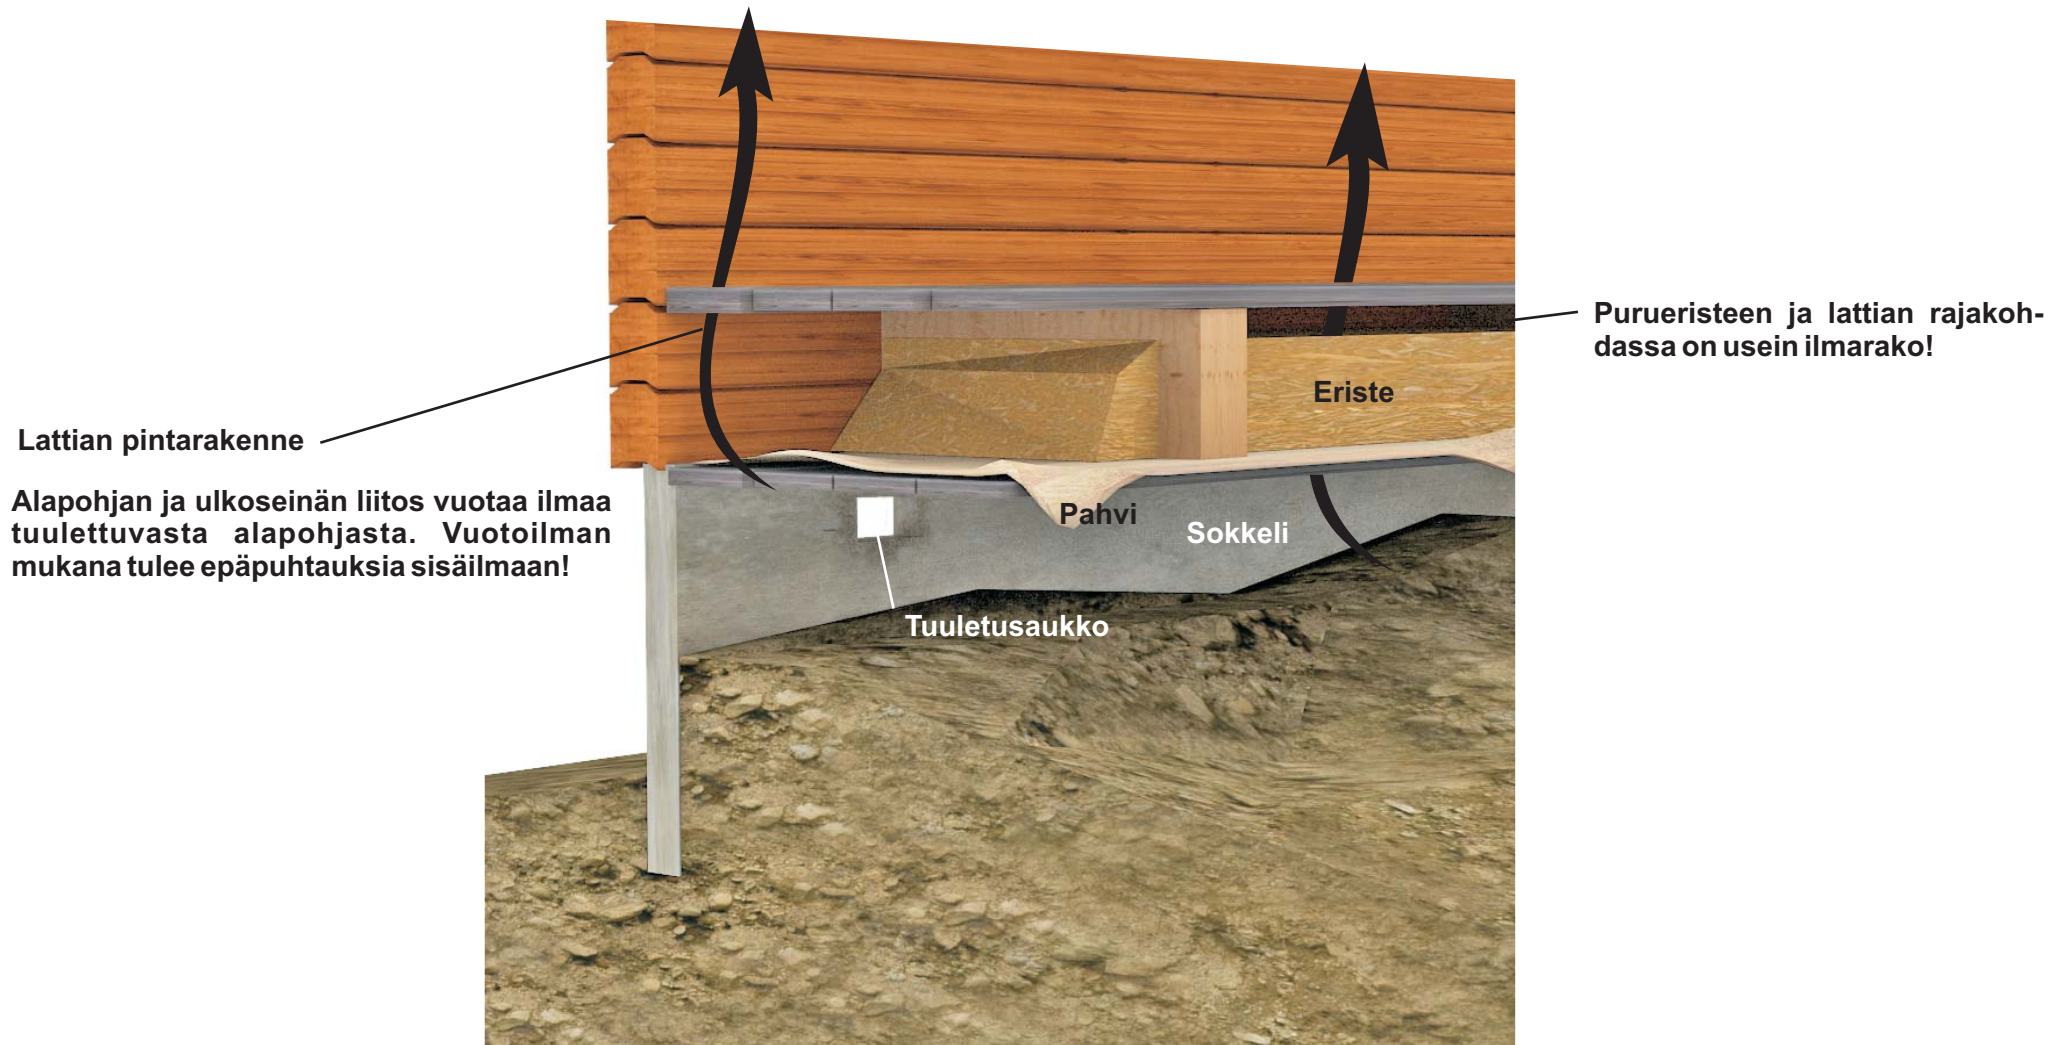
26A TUULETTUVA ALAPOHJA,
ALAPOHJAN LIITOS ULKOSEINÄÄN

Rakennekuva

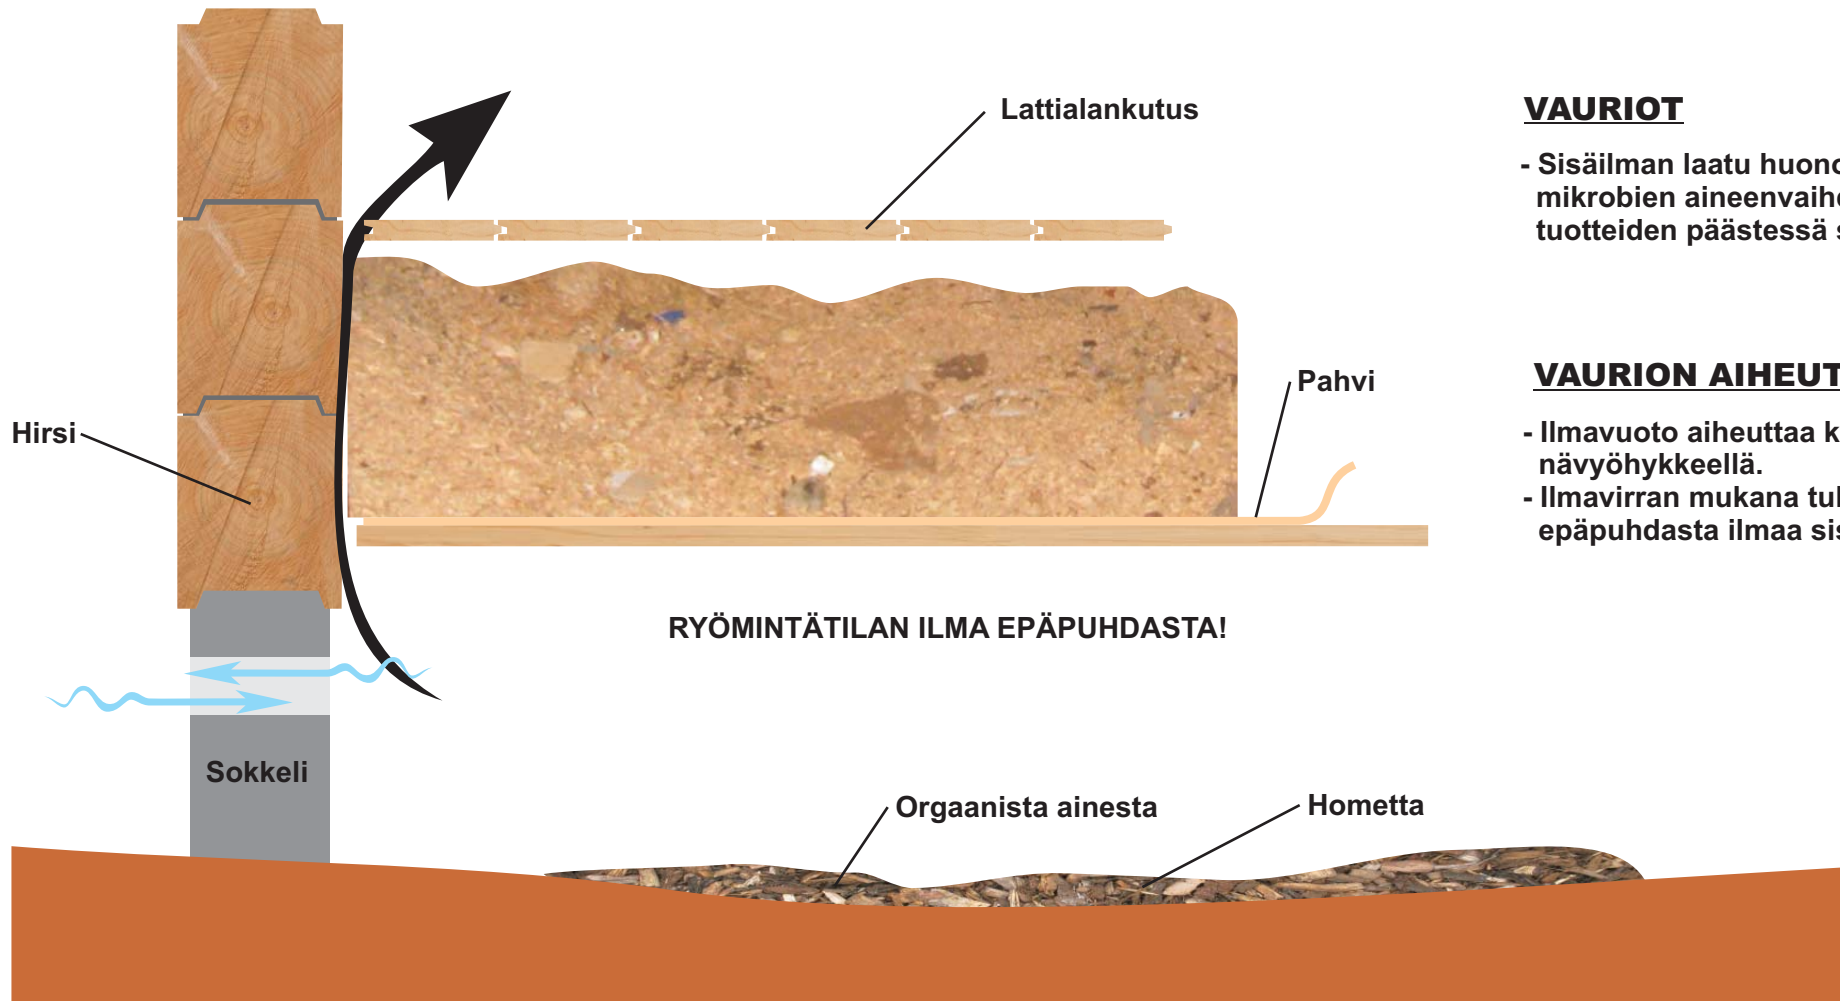
26B TUULETTUVA ALAPOHJA,
ALAPOHJAN LIITOS ULKOSEINÄÄN

- Sisäilman laatu huononee mikrobin aineenvaihduntatuotteiden päästessä sisäilmaan.

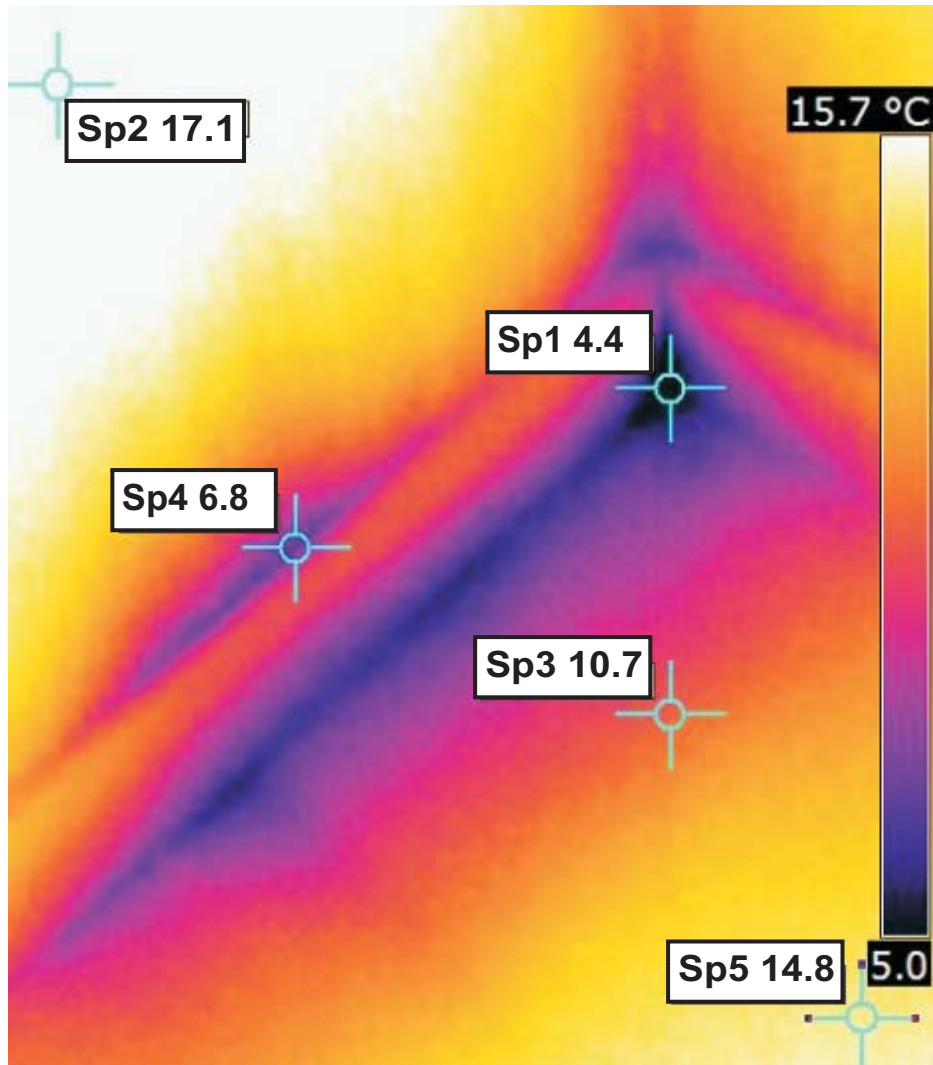
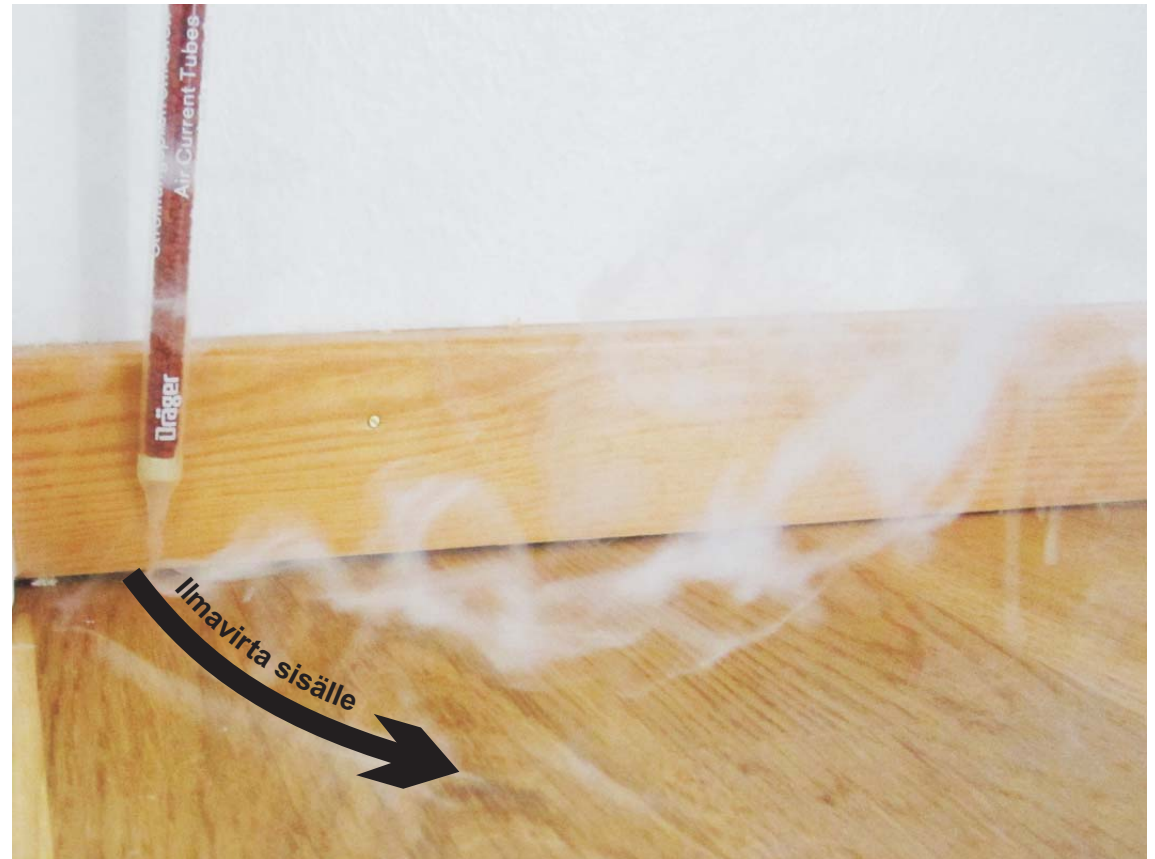
26C TUULETTUVA ALAPOHJA,
ALAPOHJAN LIITOS ULKOSEINÄÄN

Ilmavuoto voidaan havaita lämpökuvauksella tai savukokeella. Vuodon voi paikallistaa myös infrapunamittarilla. (Pintalämpömittari) Jos sisäilmassa on havaittu poikkeavia mikrobipitoisuuksia, on eräs mikrobien lähde alapohjassa.

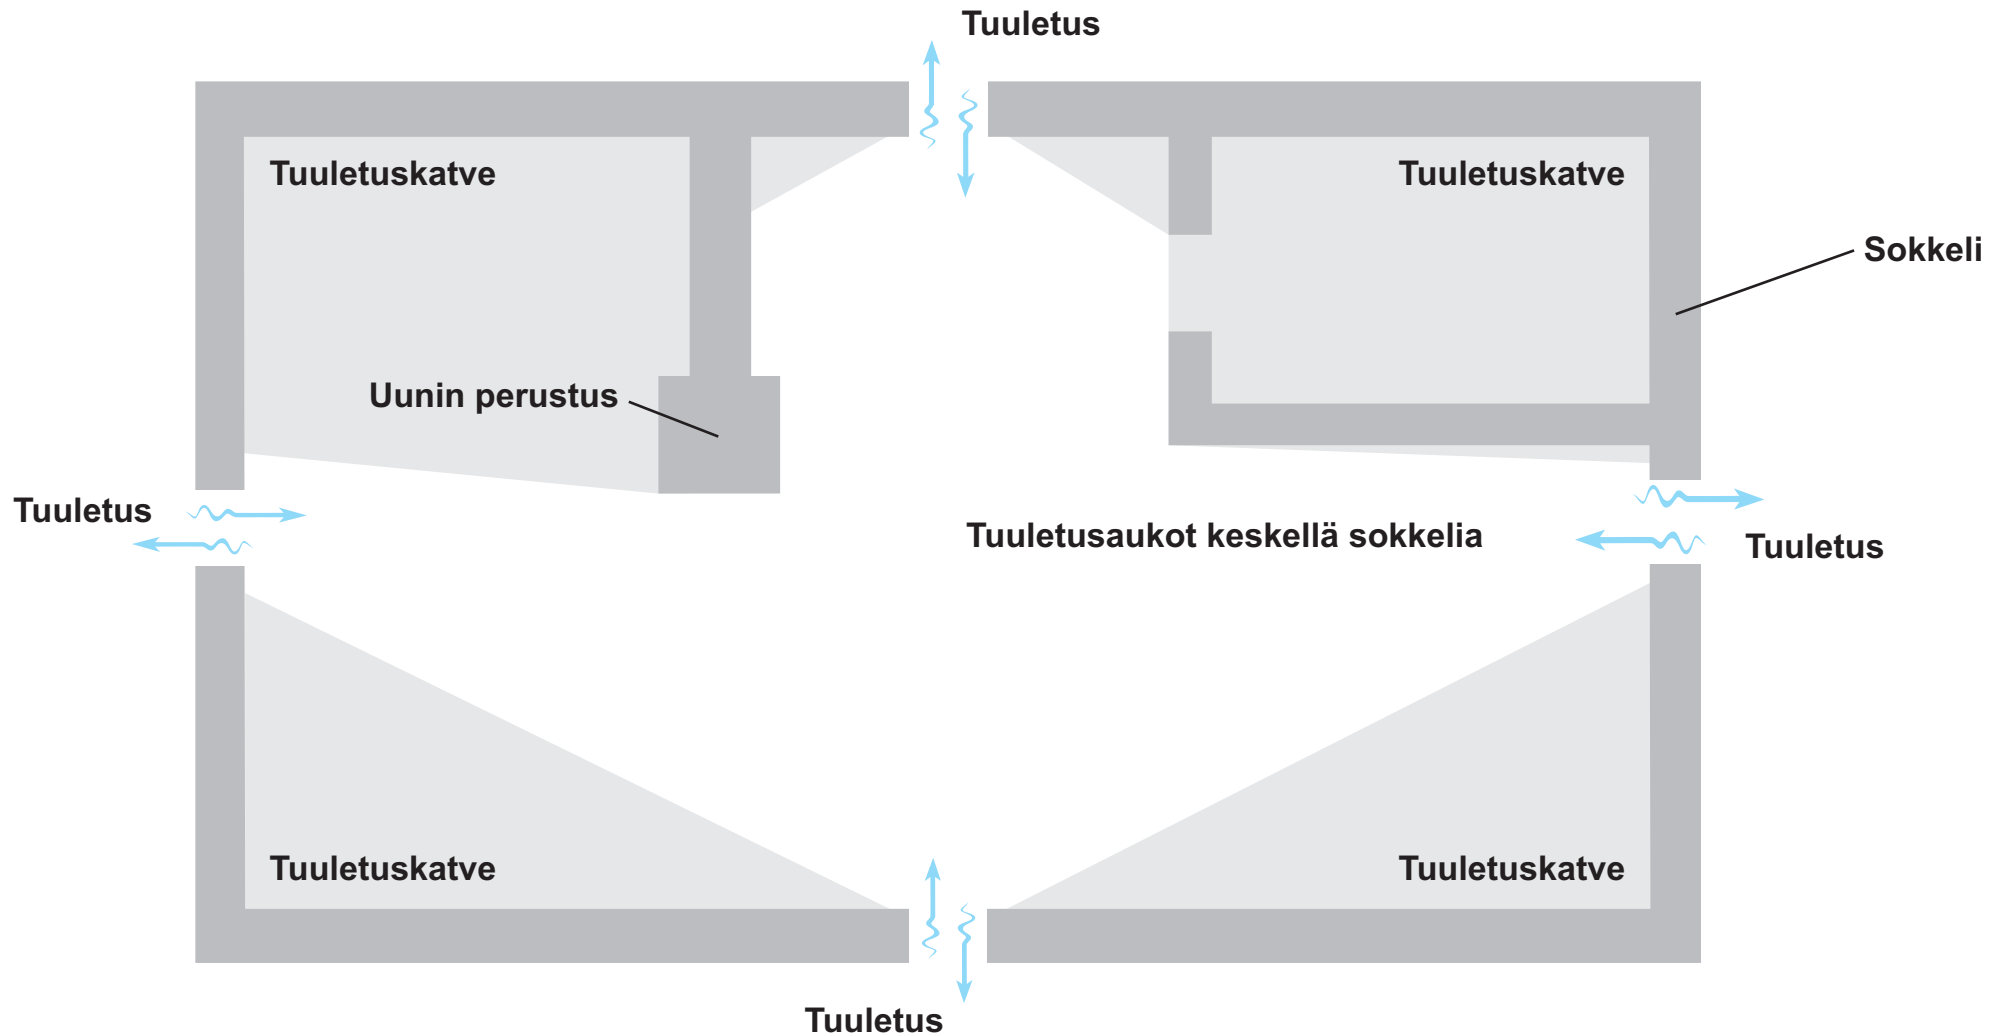
27A TUULETTUVA ALAPOHJA
TUULETUSKATVEITA

Tuulettuvassa alapohjassa voi olla esim. kantavien väliseinien sokkeleita, joissa ei ole tuuletusaukkoja.

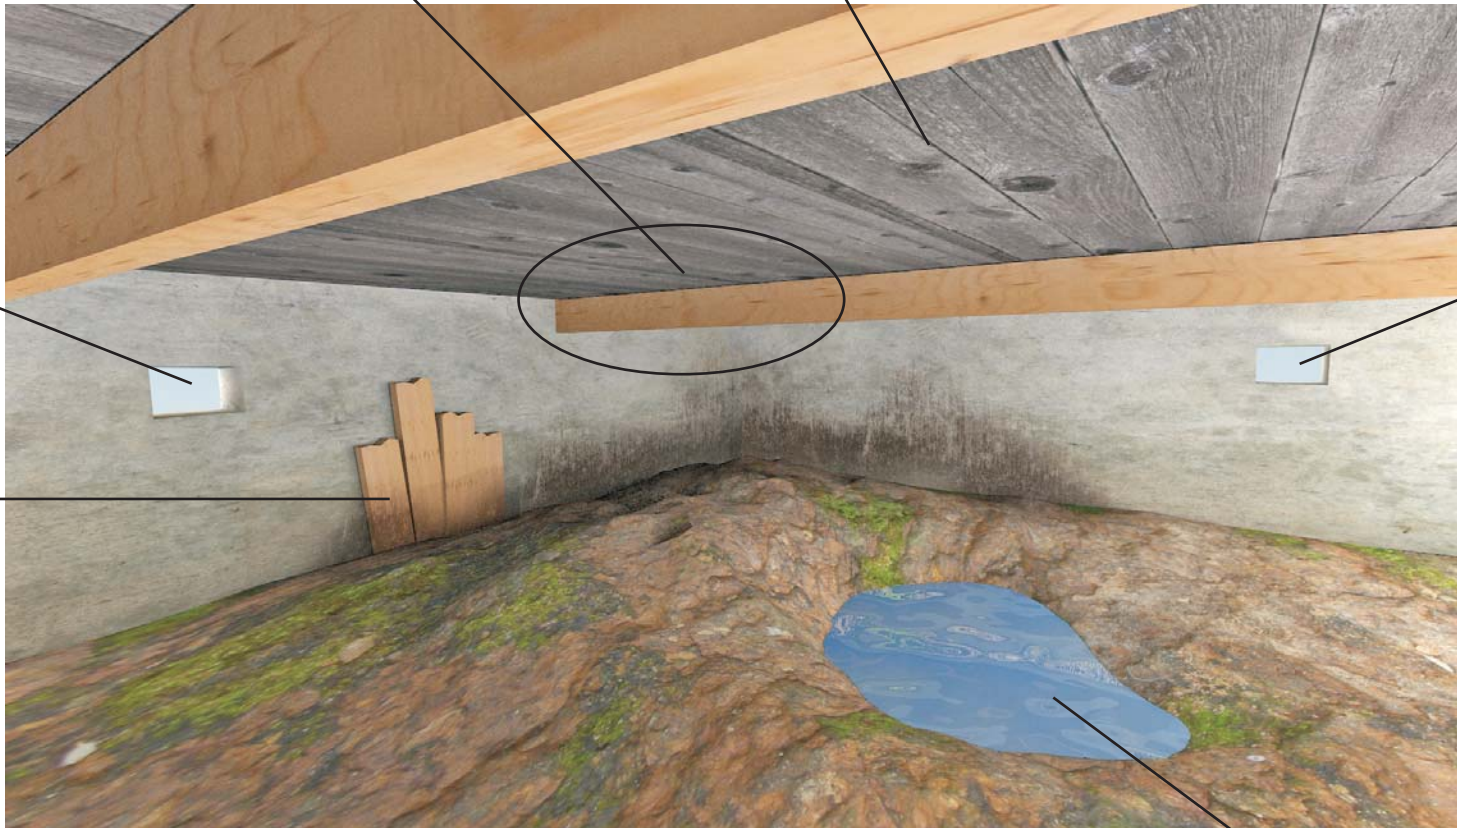
Tuuletusaukko

Muottilautoja

Katveissa tuuletus ei toimi, alapohjaan kehitty mikrovaurio.

Orgaanista ainesta/ vettä

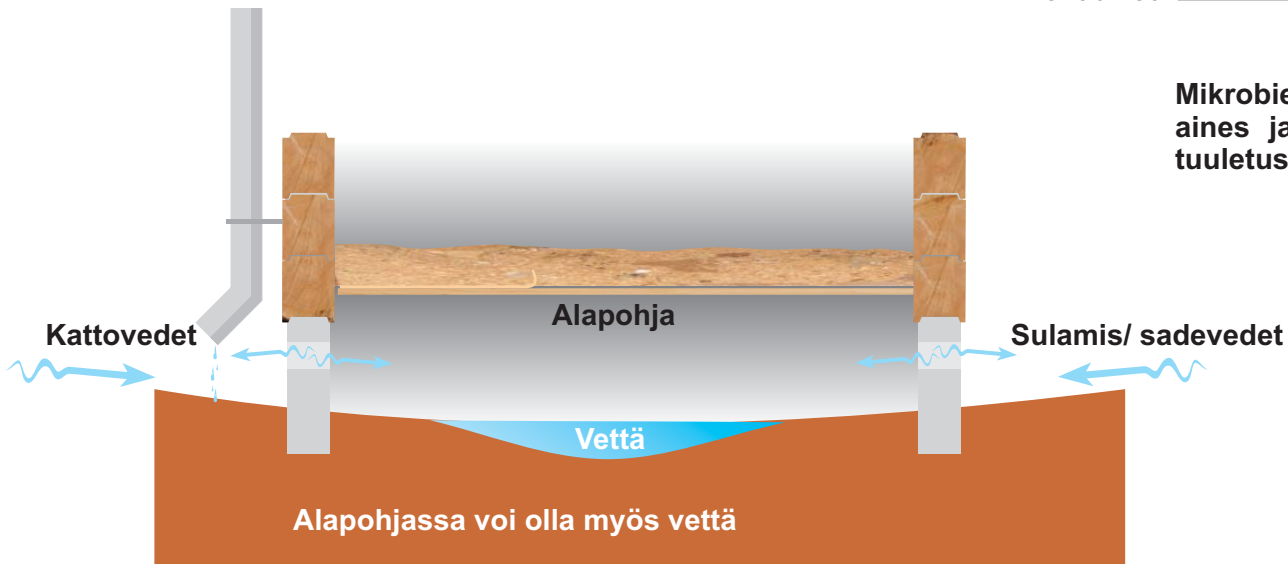
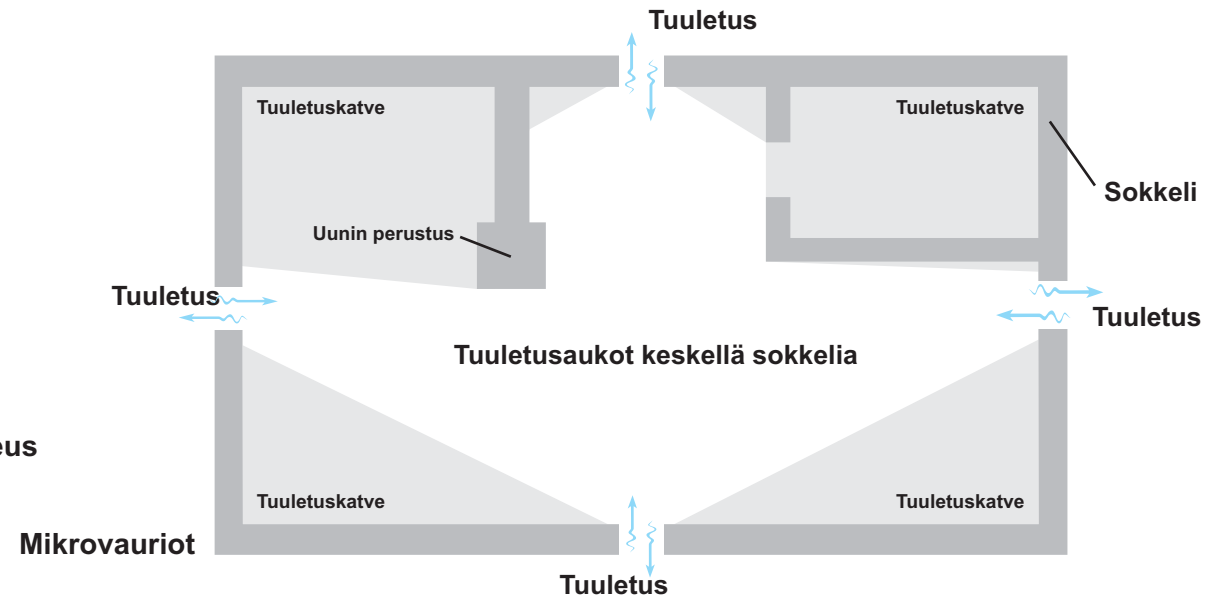
27C TUULETTUVA ALAPOHJA

- Tuuletusaukot sijoitettu väärin
- Tuuletus puutteellinen
- Suhteellisen kosteuden nousua lisää oleellisesti maaperän kosteus

Mikrobien määrää lisää alapohjassa maan päällä oleva orgaaninen aines ja purkamattomat muottirakenteet. Tuulettuvien alapohjien tuuletusaukkojen minimipinta-alat on määritetty RakMK C2:ssa.

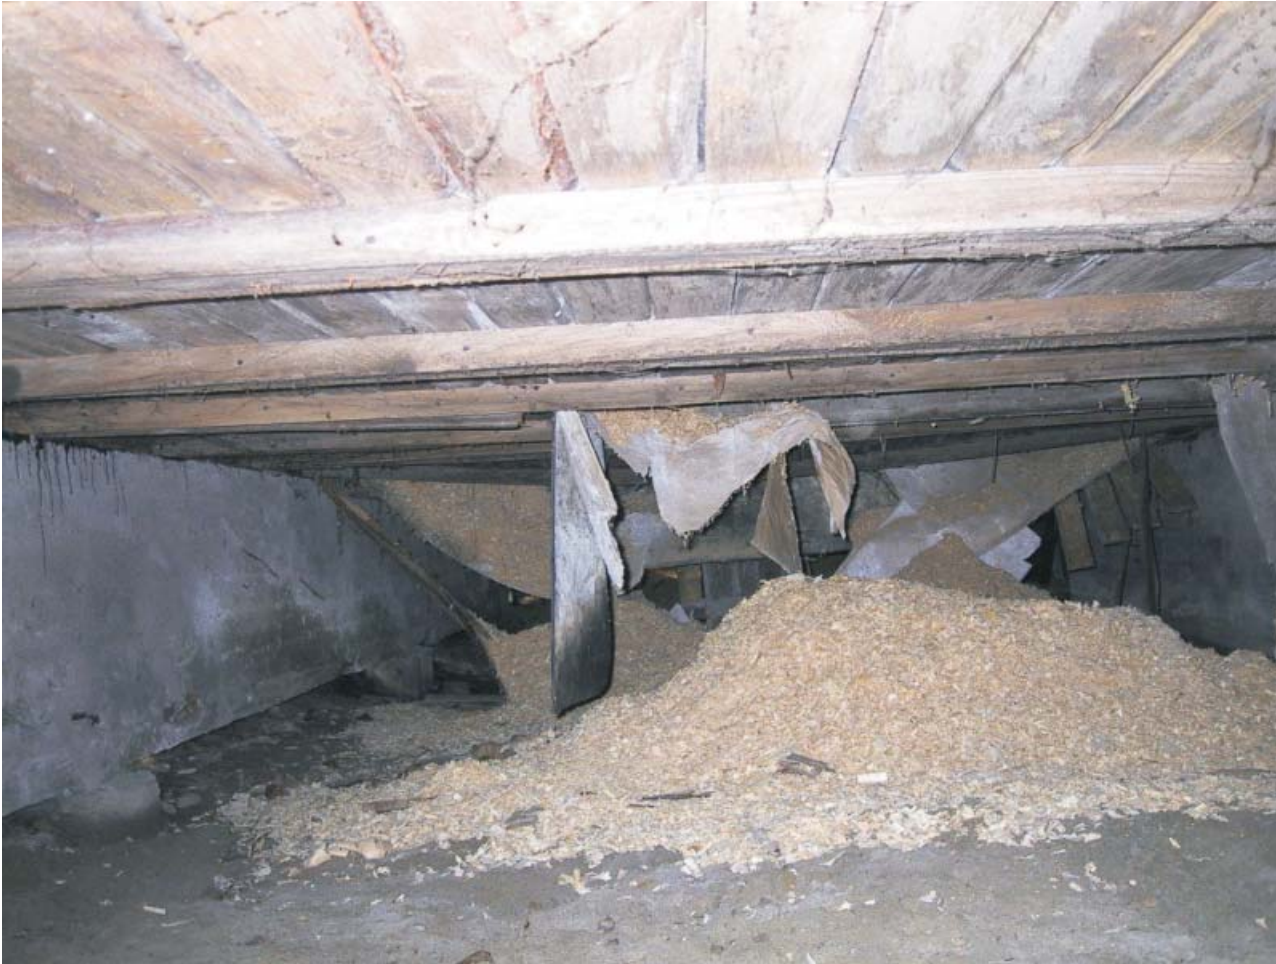
Tyypillinen vaurio alapohjan nurkasta, tuuletuskatveesta.

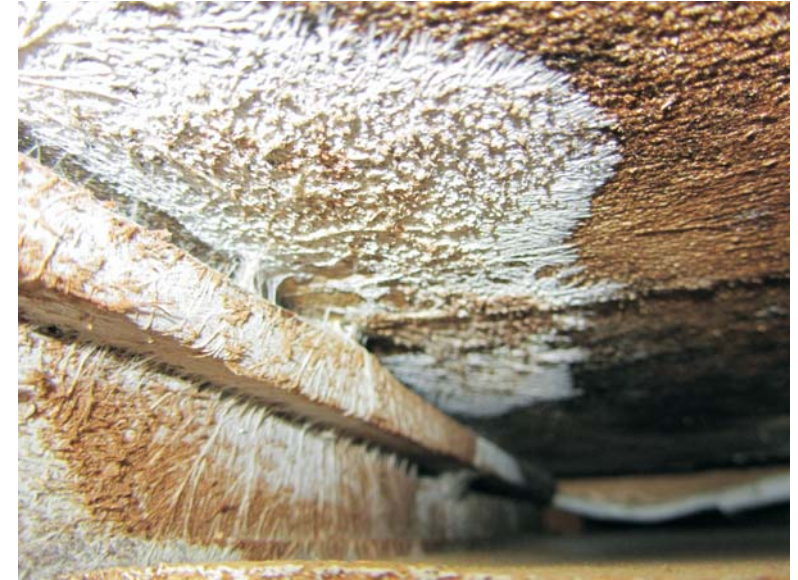
27D TUULETTUVA ALAPOHJA

Serpula lacrymans eli lattiasieni

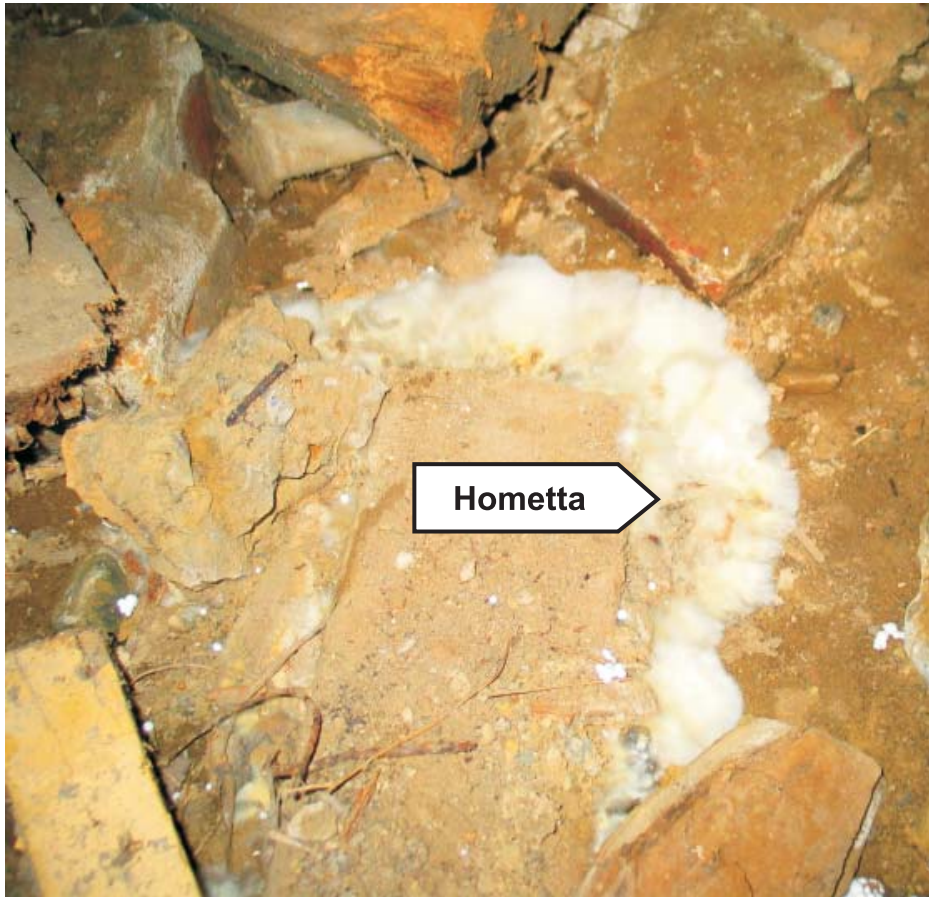
27E TUULETTUVA ALAPOHJA

Orgaaninen aines homehtuu maan pinnalla.

- Tyypillinen riskipaikka on 70-luvulla tehdyn elintasosiiven ja rintamamiestalon liitoskohdassa, jossa ulkoseinän puurakenteet on usein jätetty uuden osan maanvastaisen laatan alustatäytön sisään.

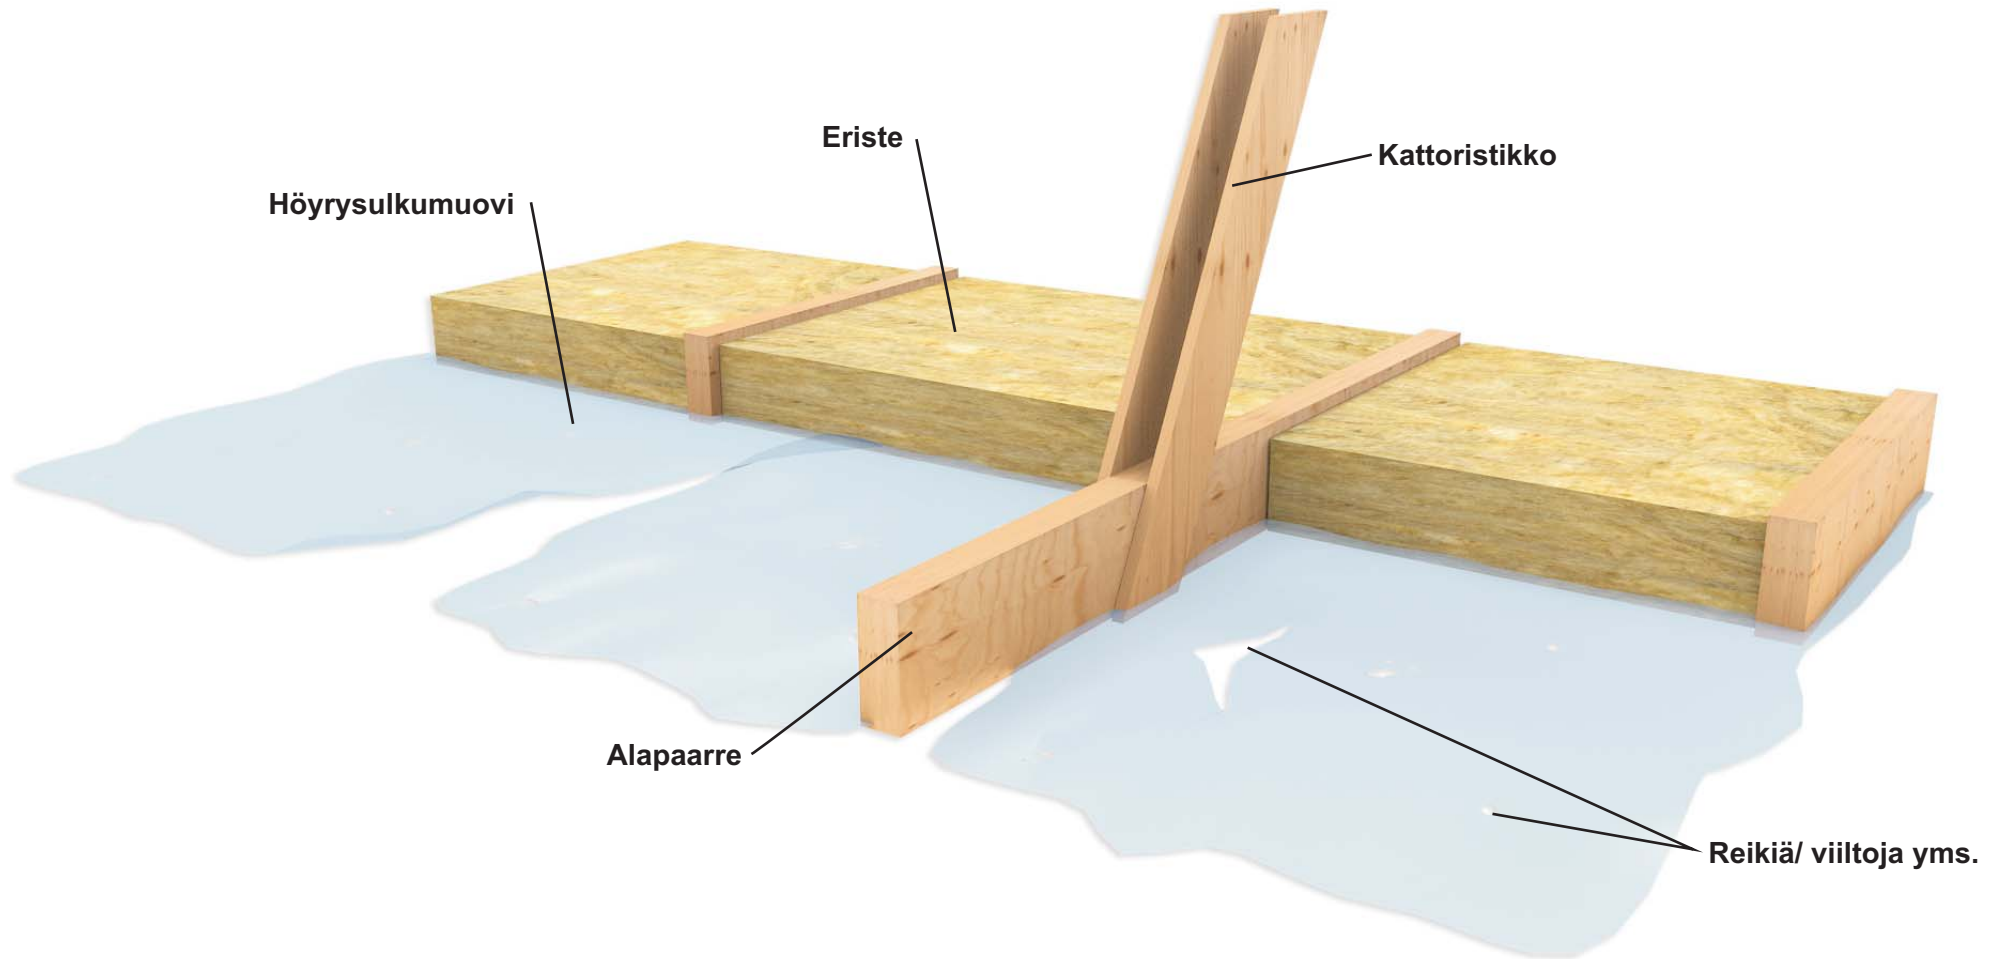
29A YLÄPOHJAN HÖYRY/
ILMASULUN VUODOT

Yläpohjan höyrysulku vuotaa. Vuotoilman kosteus kondensoituu eristekerrokseen.
