TUNNISTA JA TUTKI RISKIRAKENNE

OPETUSMATERIAALI

Pientalojen riskirakenteet

Opetusdiat 2012

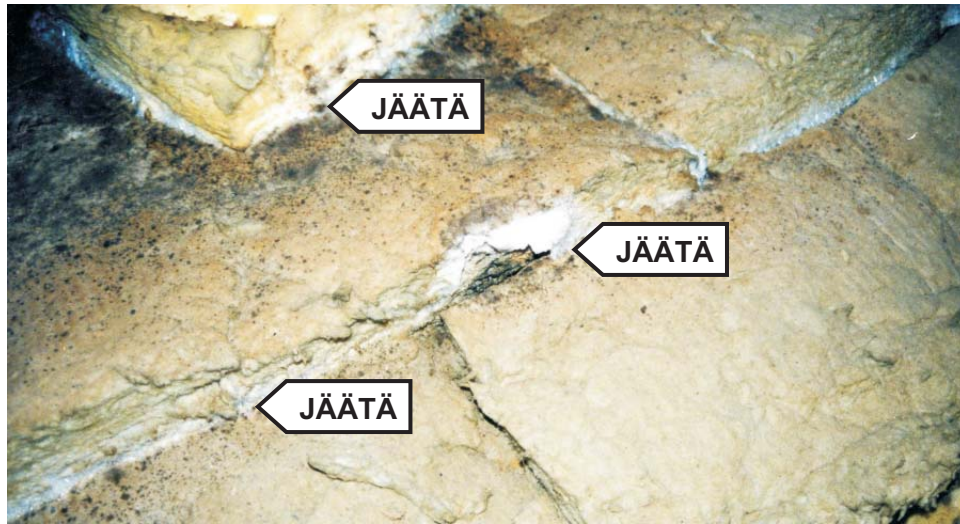
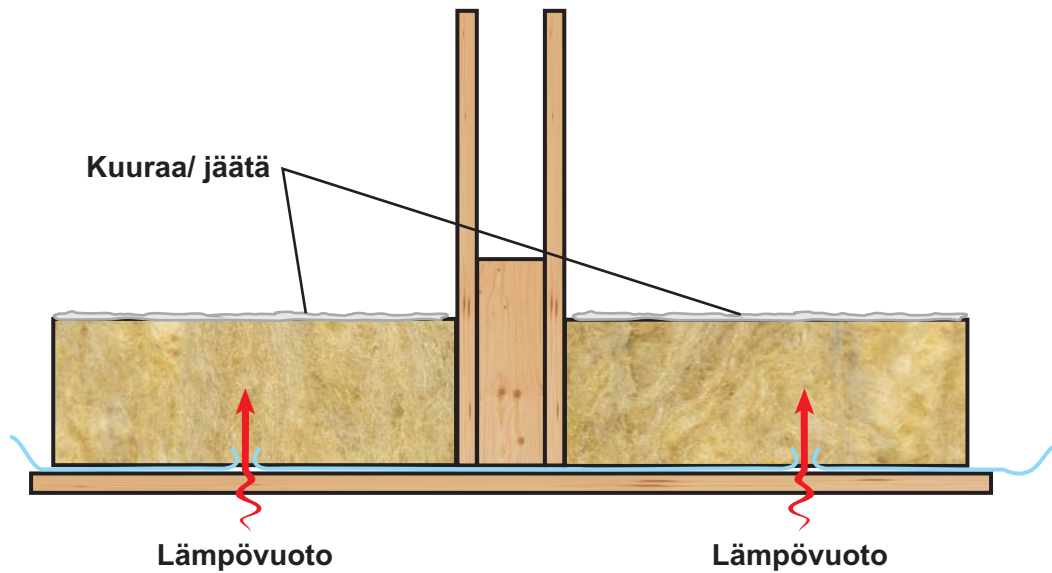
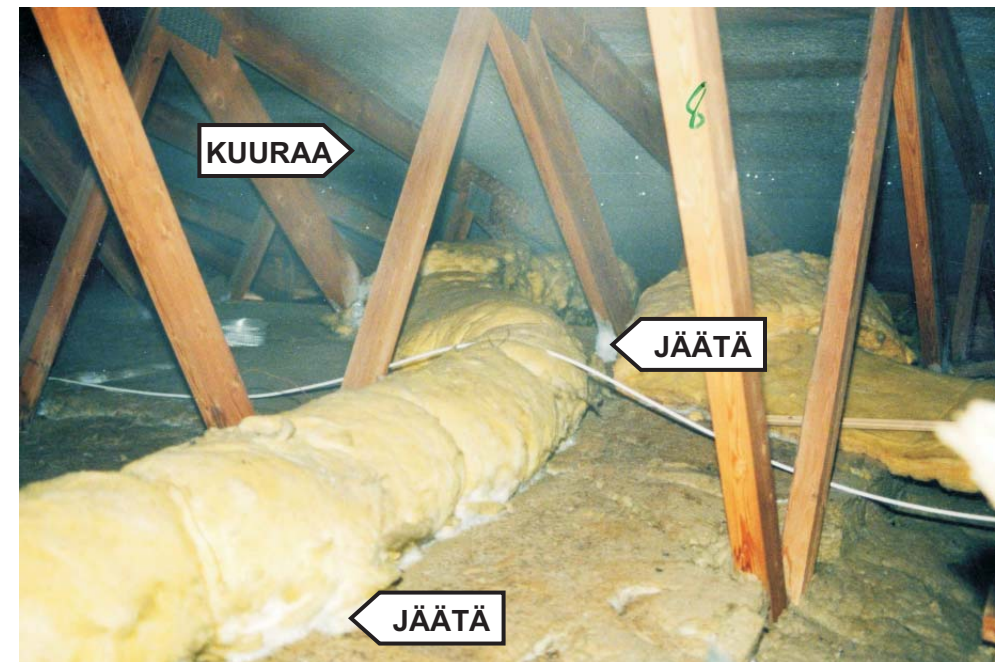
29B YLÄPOHJAN HÖYRY/
ILMASULUN VUODOT

- Yläpohjaan kehittyä talvella jäätä, kuuraa ja kosteutta.
- Yläpohjan rakenteet voivat kosteusvaurioitua.

- Yläpohjan höyrönsulku vuotaa.
- Yläpohjan tuuletus voi olla puutteellinen tai sitä ei ole ollenkaan.

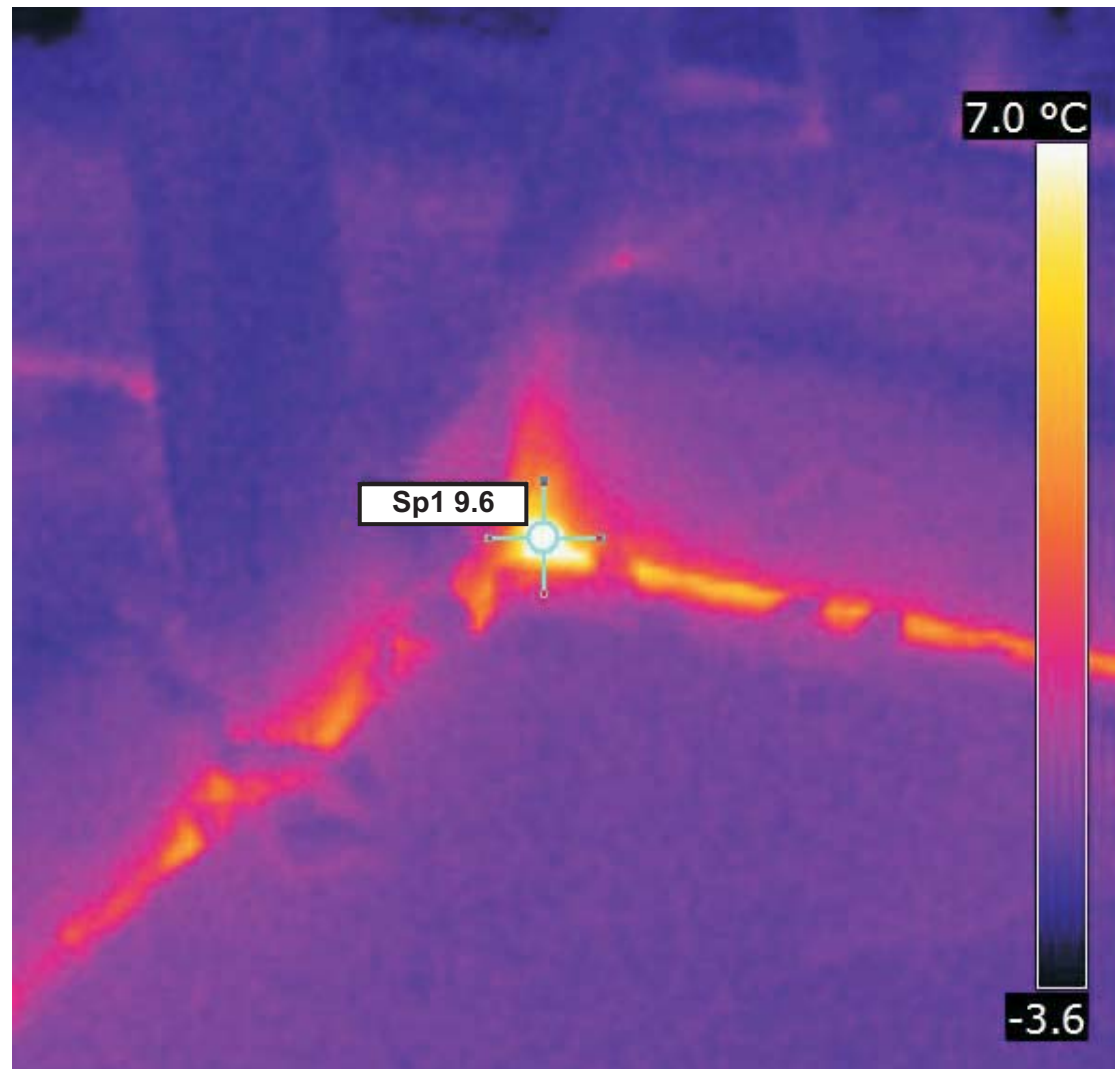
29C YLÄPOHJAN HÖYRY/
ILMASULUN VUODOT

Lämpökuva

Yläpohjan vuodot saa parhaiten selville lämpökuvauksella. Lämpökuvaus ohjeen LVI 10-10393 mukaan.

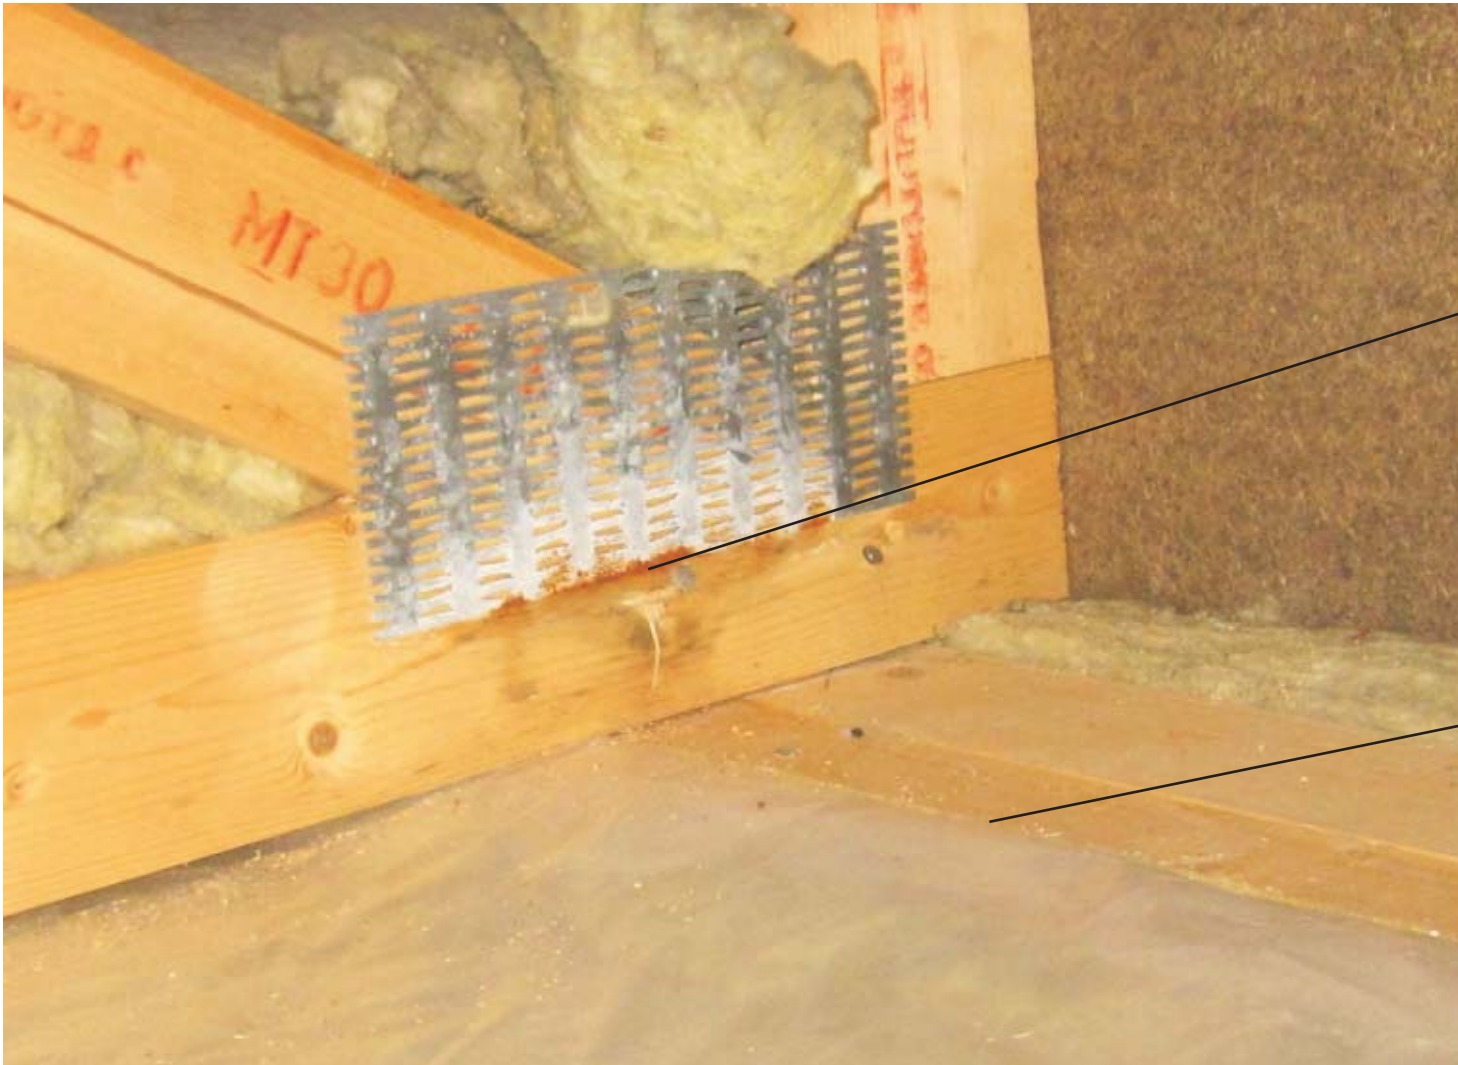
29D YLÄPOHJAN HÖYRY/ ILMASULUN VUODOT

Metalliosat ruostuvat. Ilmavuodon lähialueen eristeet ja rakenteet voivat homehtua.

Ulkoseinän ja yläpohjan höyrysulkua ei ole tiivistetty toisiinsa.

Yksityiskohta höyrysulun vuodon aiheuttamasta vauriosta kattoristikon rakenteessa.

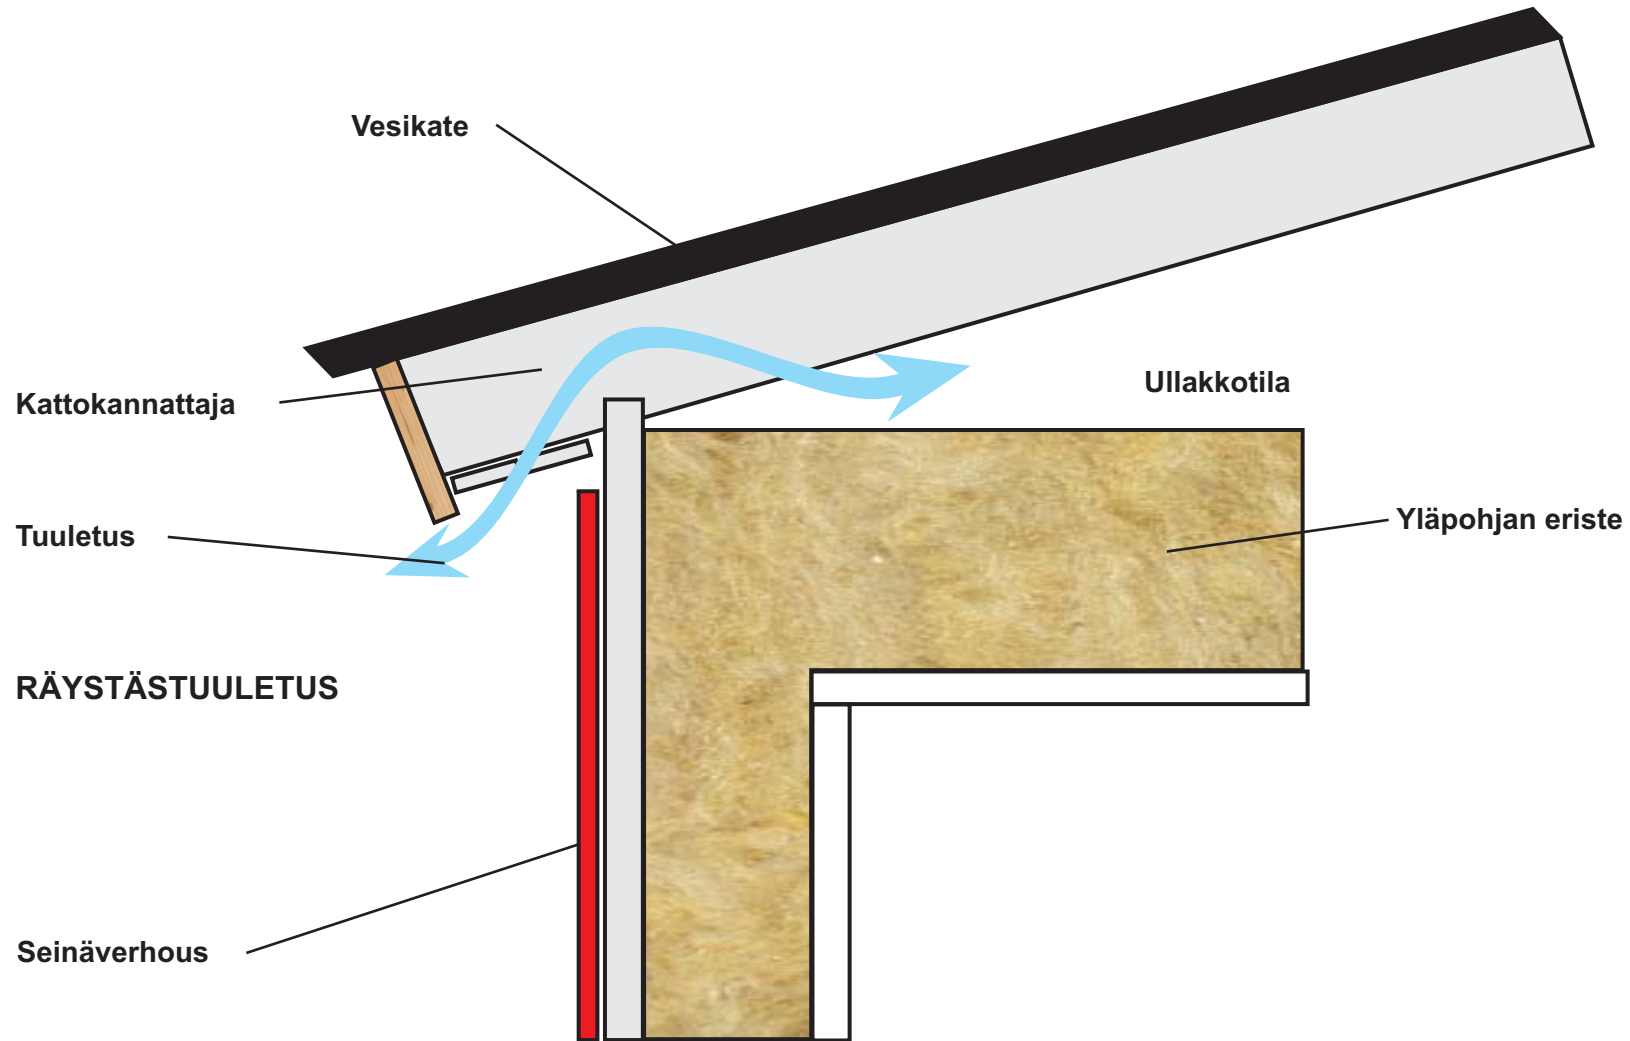
30A ULLAKKOTILA
TUULETUKSEN TUKKIMINEN

Periaatekuva ullakkotilan räystästuuleuksesta

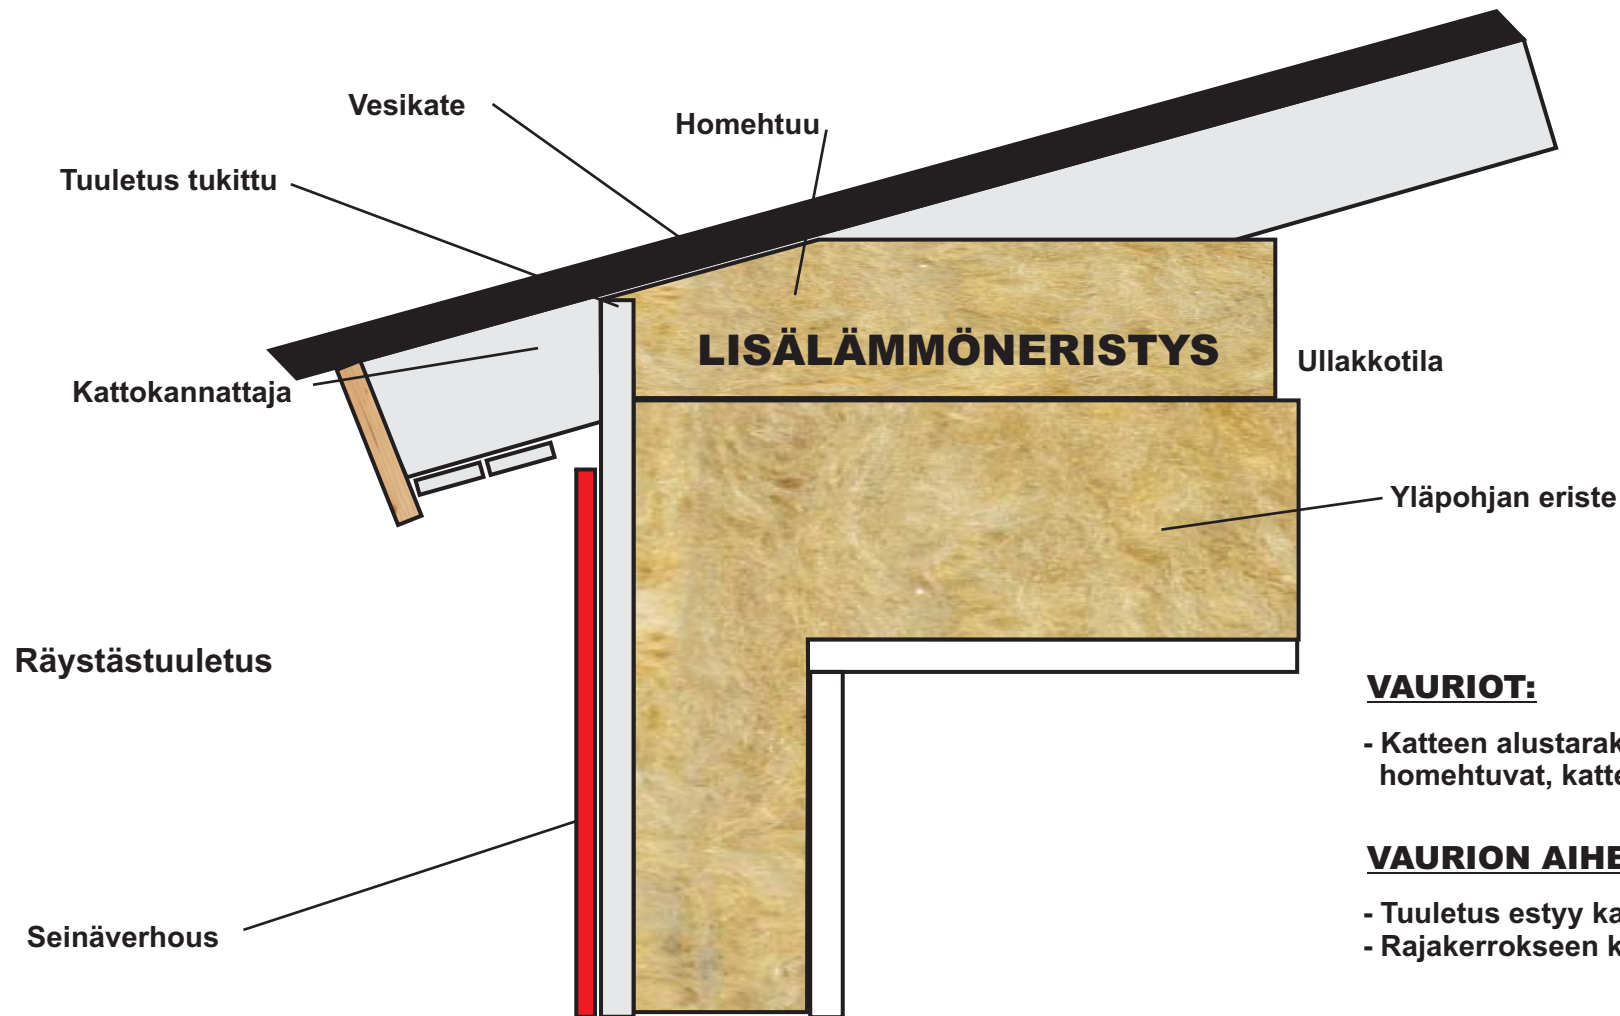
30B ULLAKKOTILA

Periaatekuva ullakkotilan räystästuuleuksesta

- Katteen alustarakenne ja yläpohjan eristeet homehtuvat, katteen alusrakenne lahoaa.

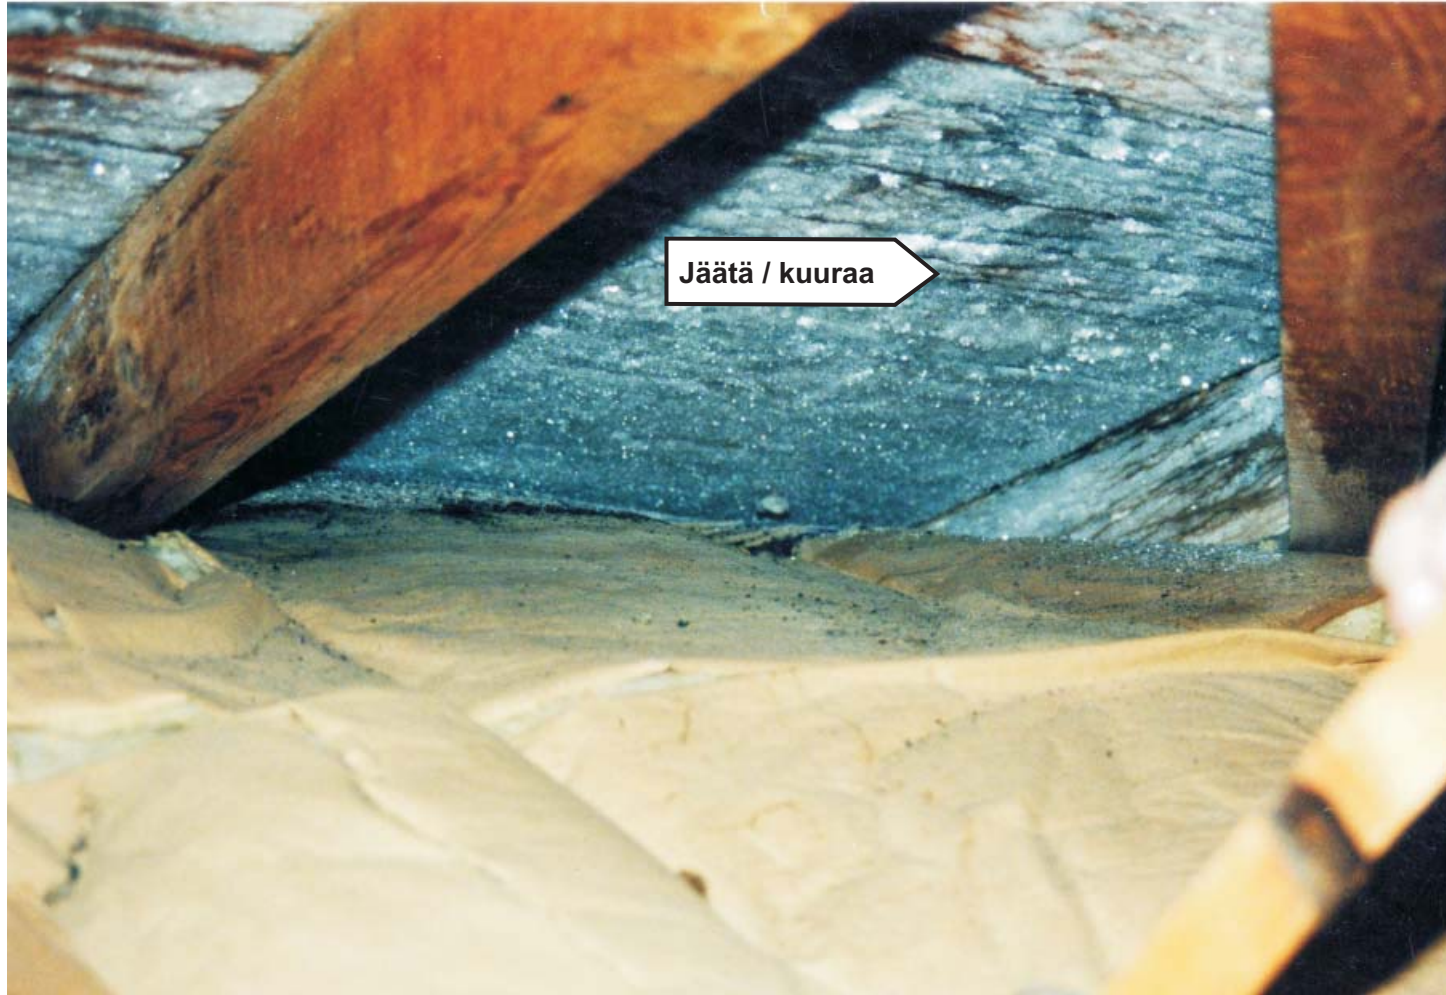
30C ULLAKKOTILA TUULETUKSEN TUKKIMINEN

Jäätä / kuuraa

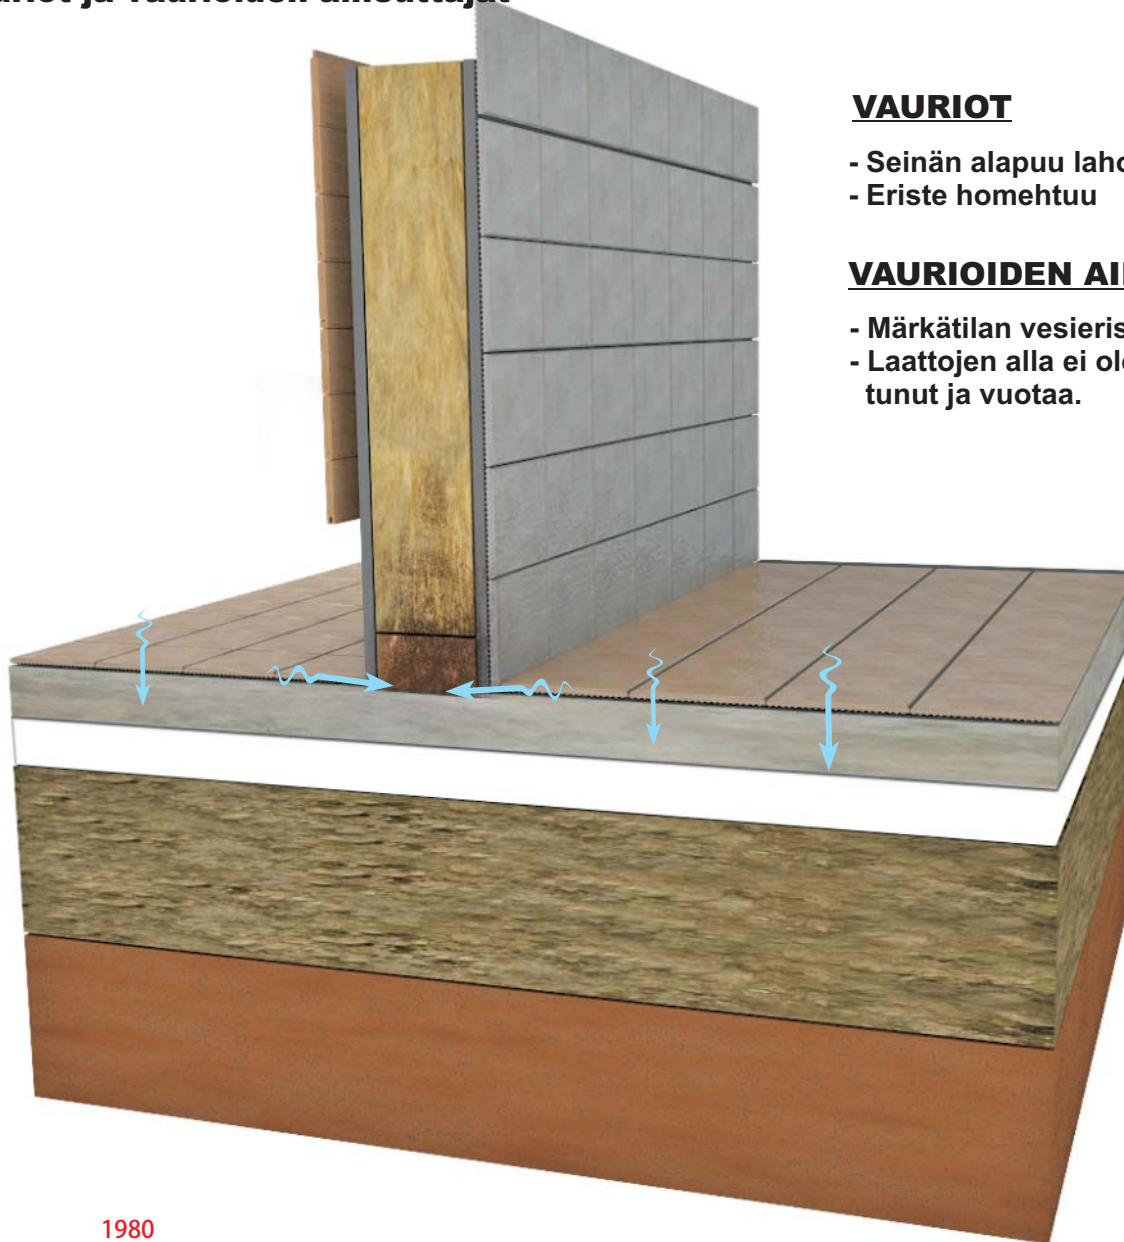
31B MÄRKÄTILA, SAUNAN JA PESUHUONEEN VÄLISEN SEINÄN ALAPUU PINTALAATAN PÄÄLLÄ

- Seinän alapuu lahoaa ja homehtuu
- Eriste homehtuu

- Märkätilan vesieriste on rikki tai sitä ei ole olemassa
- Laattojen alla ei ole vesieristystä tai se on rikkoonnut ja vuotaa.

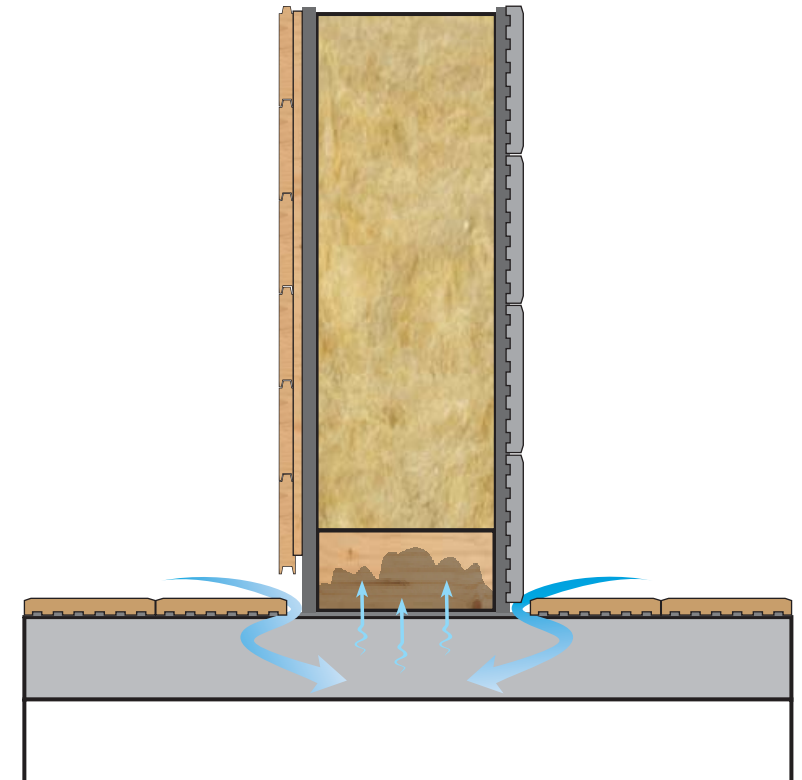
Lattian ja seinän kulmassa voi olla vuoto, vesieristys rikki tai sitä ei ole ollenkaan.

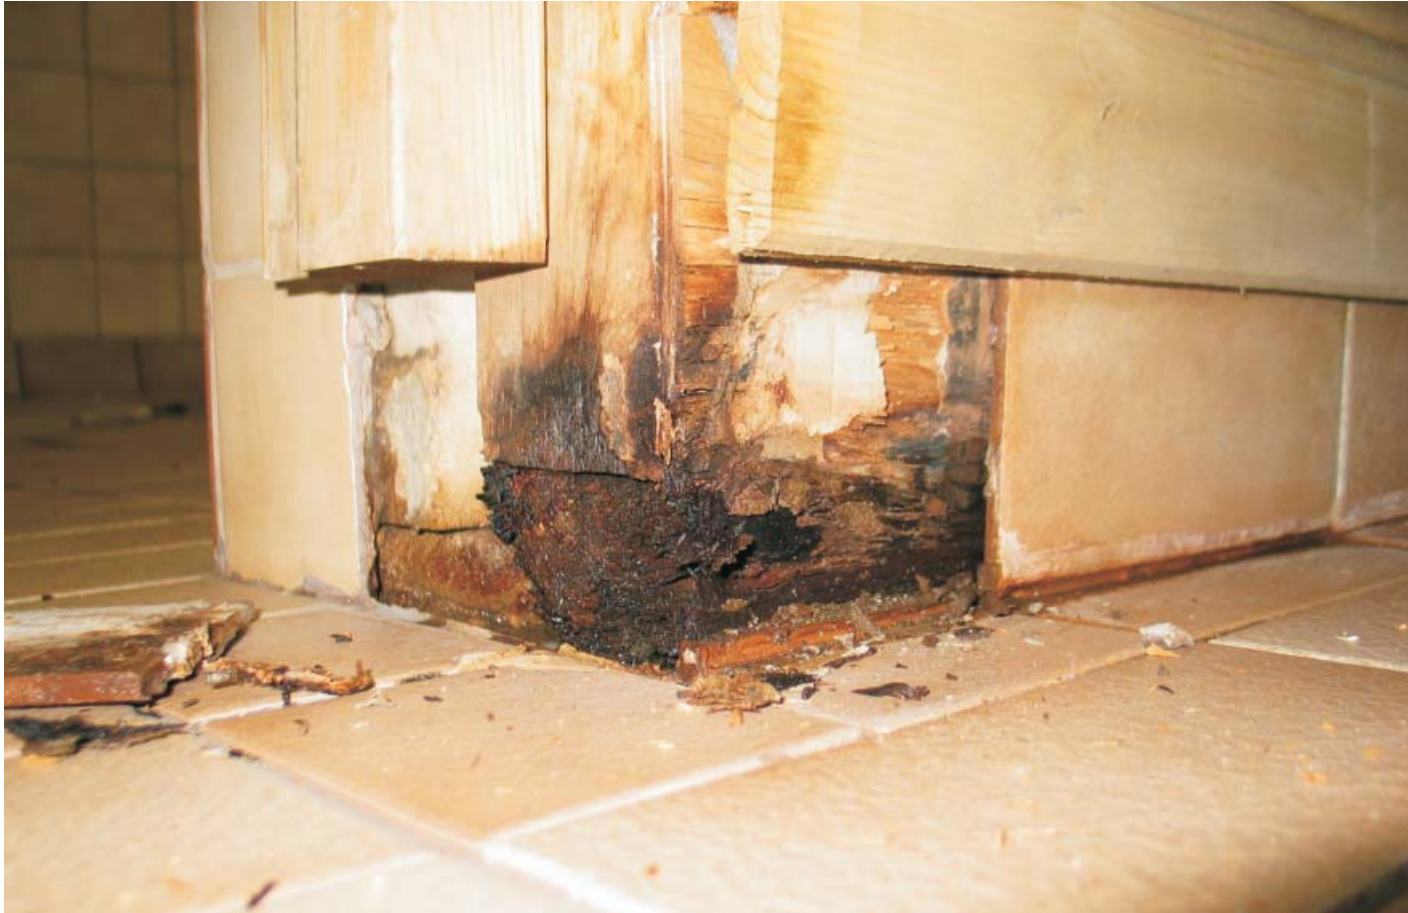
31C MÄRKÄTILA, SAUNAN JA PESUHUONEEN
VÄLISEN SEINÄN ALAPUU PINTALAATAN PÄÄLLÄ

Seinän alapuun tilanteen saa parhaiten selville pesuhuoneen ja saunan välisen oven karmin alta poistamalla kaakelit. Tutkimus kuvaamalla, avaamalla rakennetta, piikkimittarilla kosteuden mittaaminen. Pesuhuoneen ja saunan välisen seinän tutkimus on helpoin suorittaa saunan puolelta.

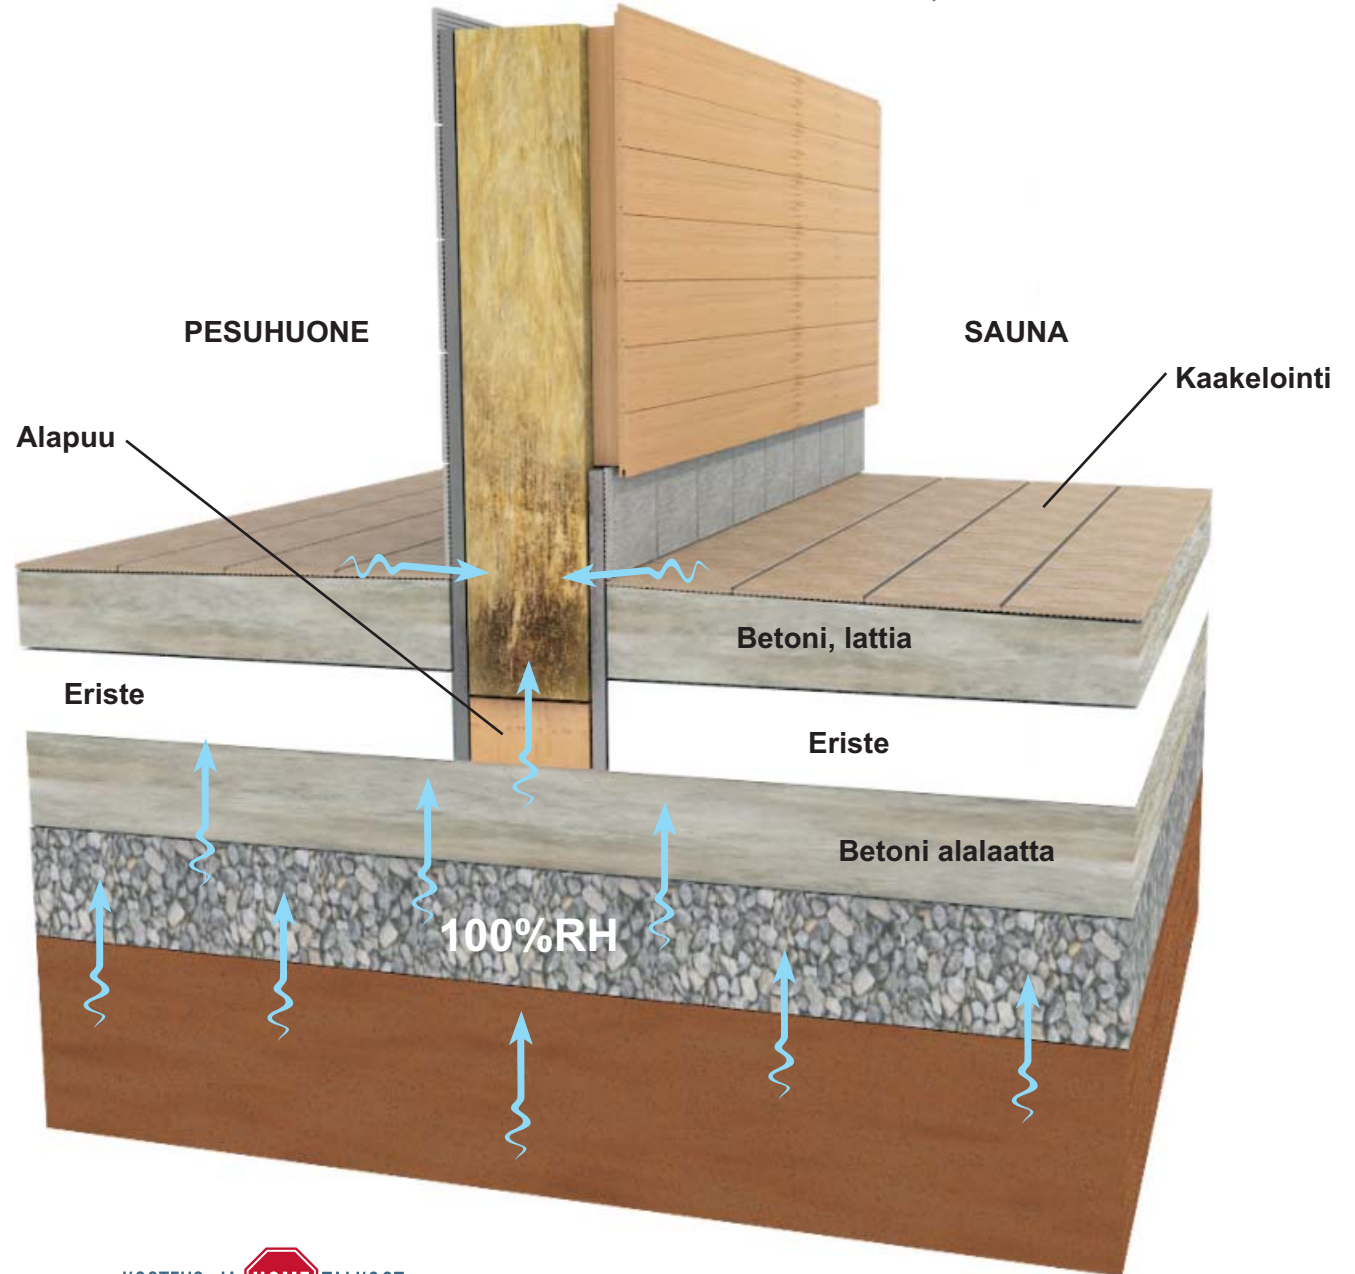
32B MÄRKÄTILA PESUHUONE
SAUNA, VÄLISEINÄ

- Kosteuden siirtyminen alalaatasta seinärakenteeseen.
- Märkätilojen vesieristys vuotaa.

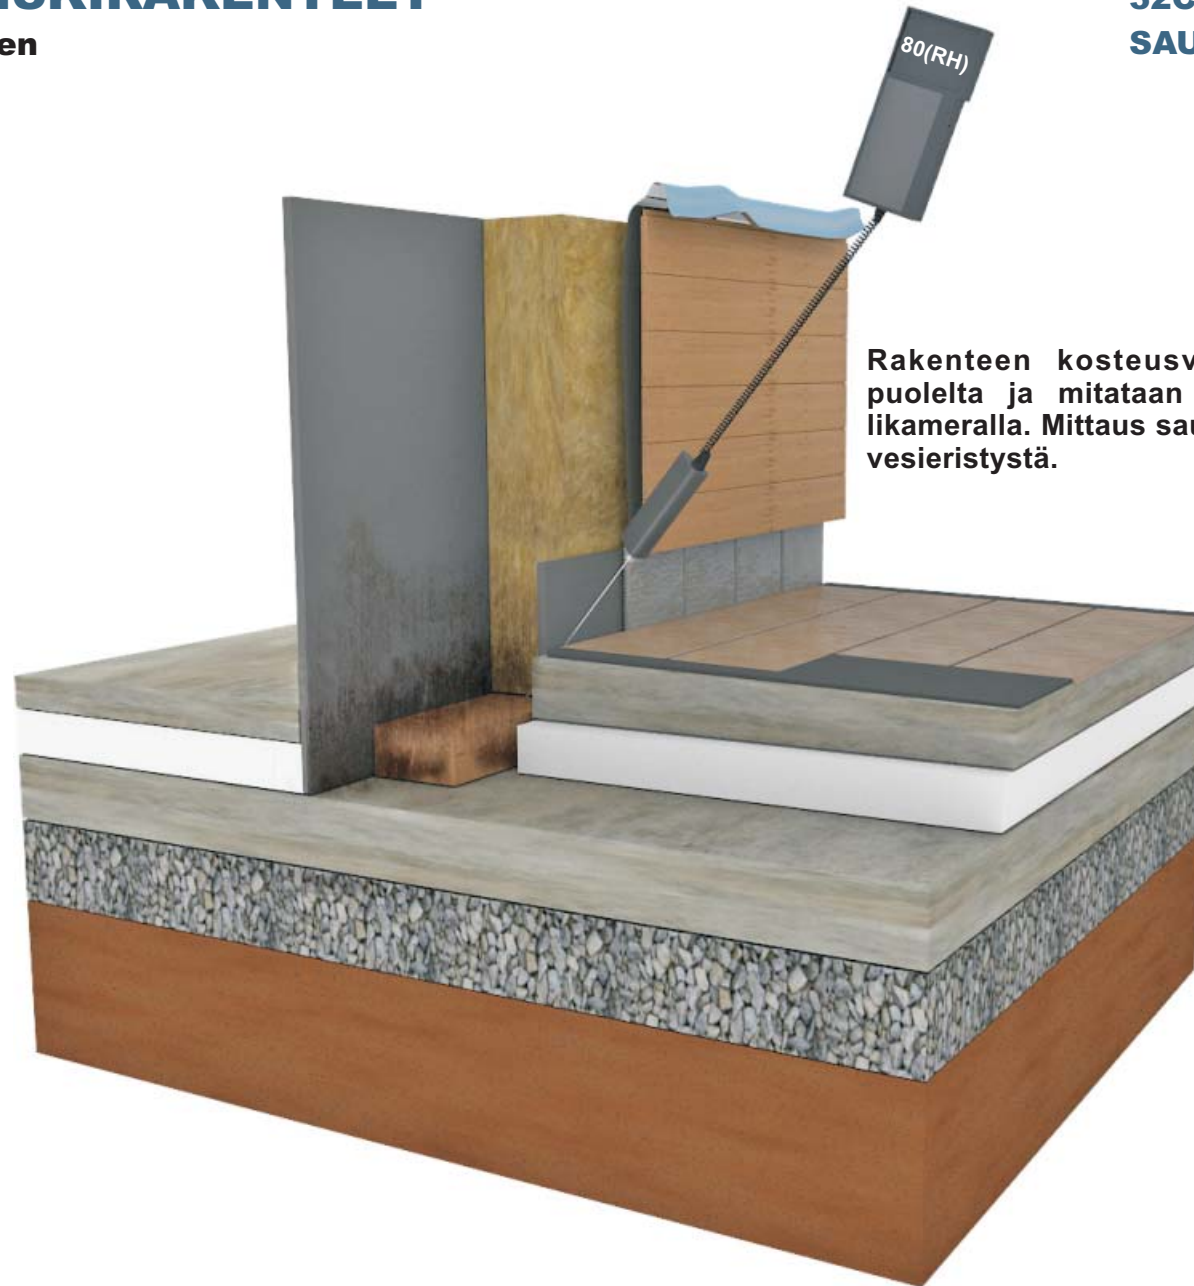
32C MÄRKÄTILA PESUHUONE
SAUNA, VÄLISEINÄ

Rakenteen kosteusvaurio paikannetaan saunan puolelta ja mitataan sekä kuvataan esim. kaapelikameralla. Mittaus saunan puolelta ei riko suihkutilan vesieristystä.

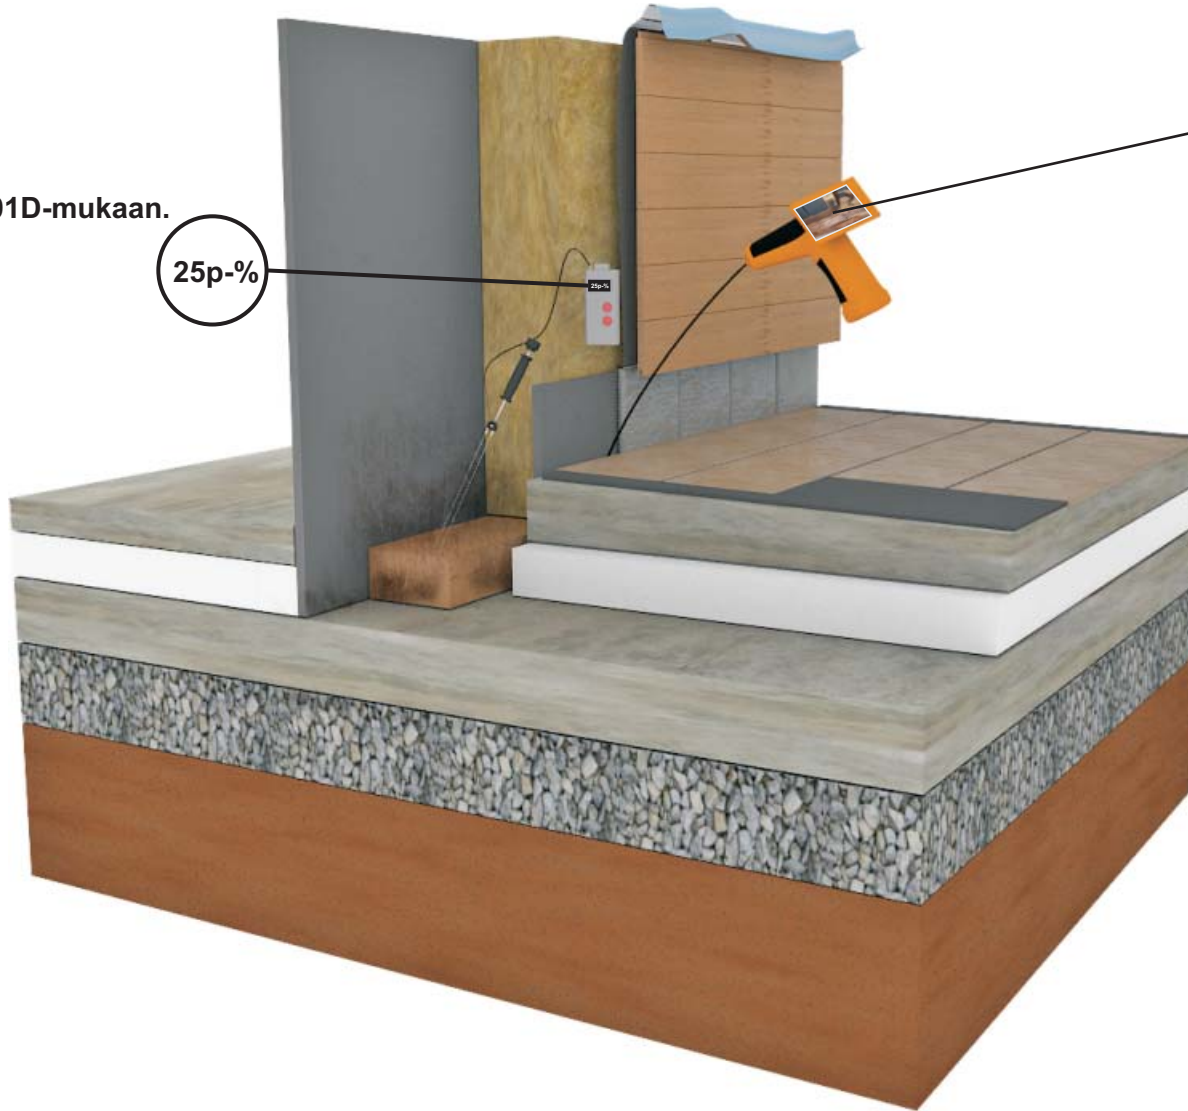
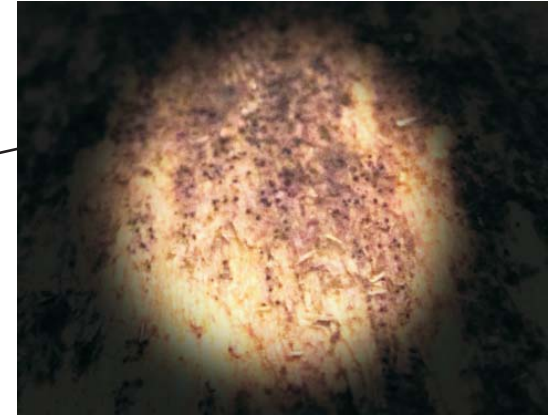
32D MÄRKÄTILA PESUHUONE SAUNA, VÄLISEINÄ

Kosteusvaurion tutkiminen
Alapinnan kosteuden mittaaminen
Kuvaaminen

Piikkimittaus DIAN 01D-mukaan.

25p-%

Seinäeriste vaikeuttaa esim. alapuolen kuvaamista, mutta eräällä endoskooppityyppillä sekin onnistuu.

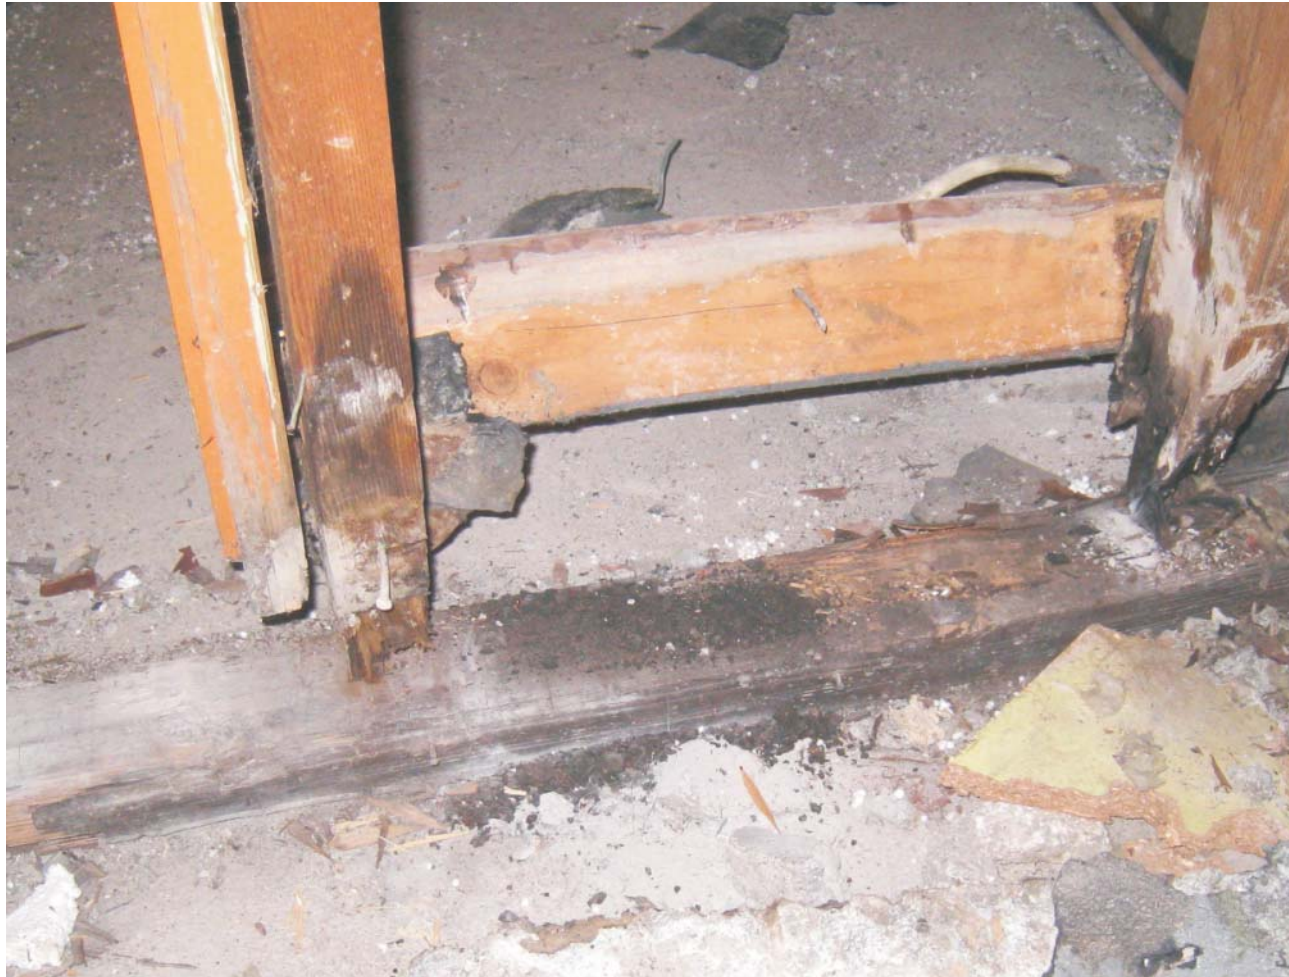
32E MÄRKÄTILA PESUHUONE
SAUNA, VÄLISEINÄ

Seinän alaosan kosteusvaurio

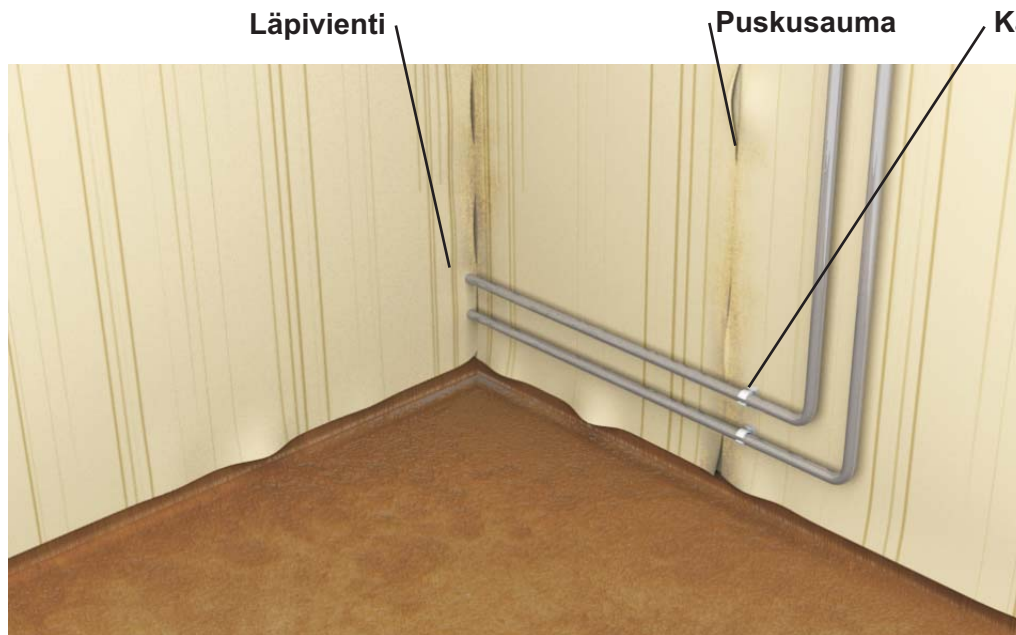
Muovitapetti, puskusaumoin

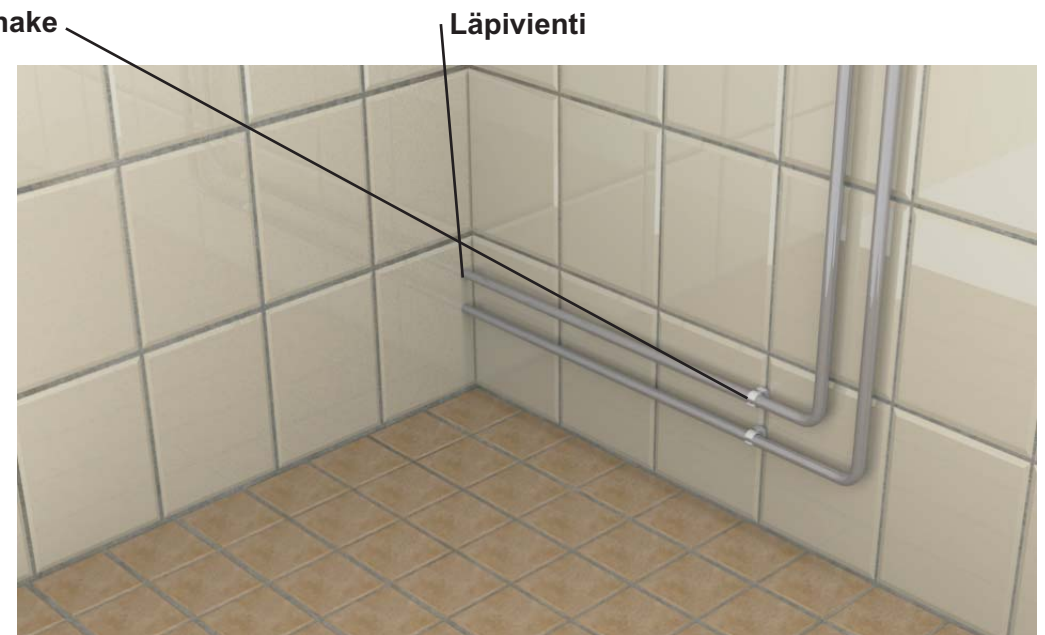
Kaakeli, putkien läpivienti suihkun alapuolelta

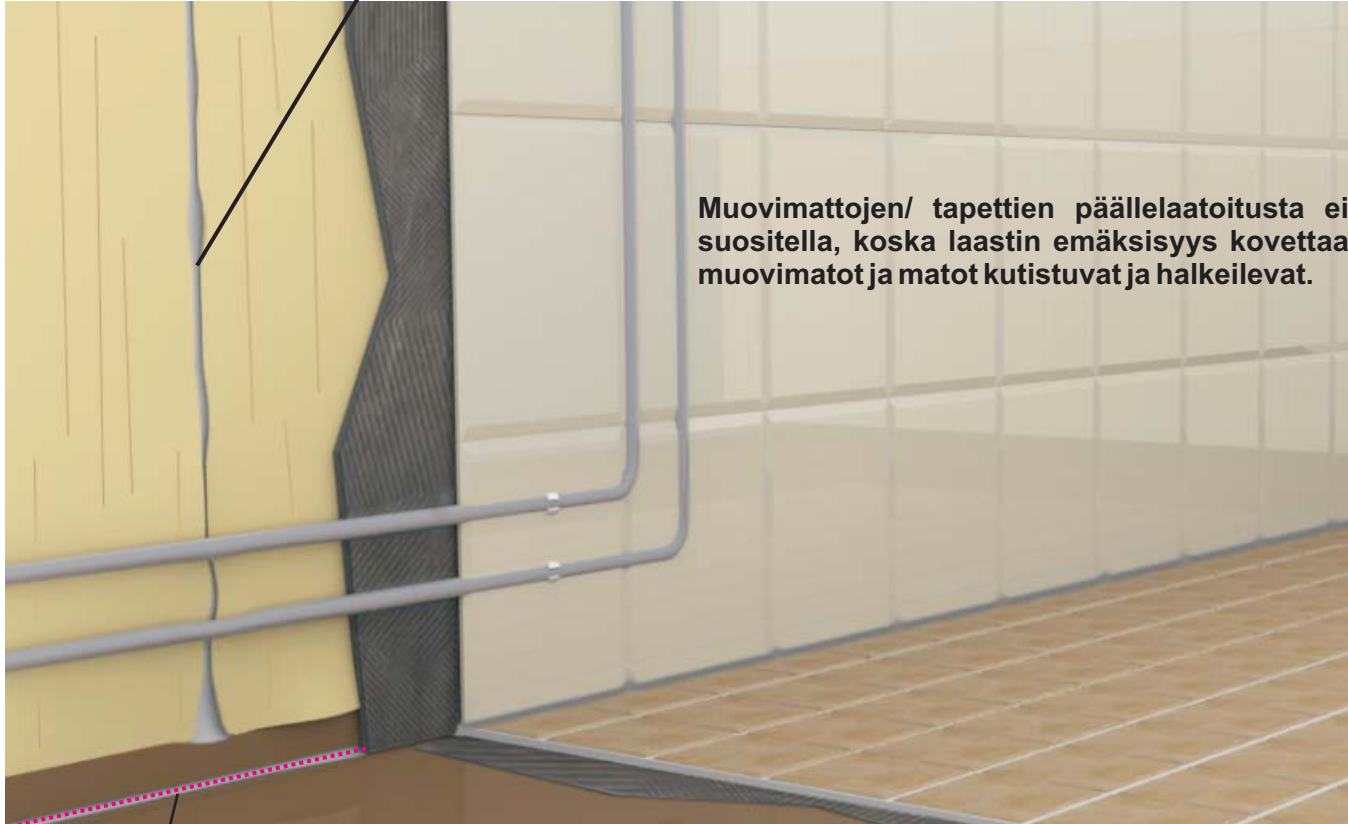
Kosteus pääsee saumasta alustaan

Kosteus pääsee avatusta kulman avauksesta alustaan

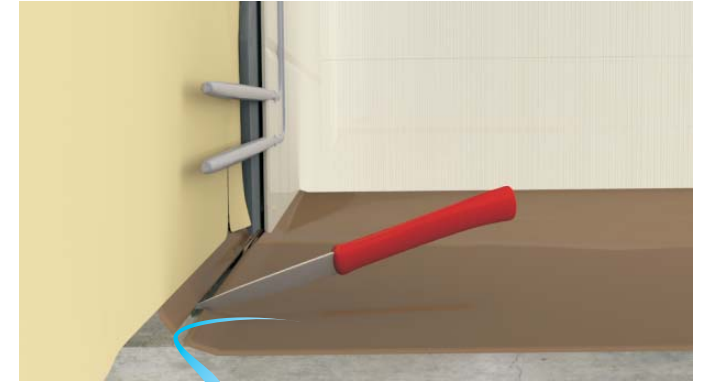
Maton kulma joudutaan leikkaamaan auki muovimaton kulmapyöristyksen takia, jolloin kosteus pääsee muovimaton kulmasta alustaan.
